## INFORME N° 219880-2012-GFHL-UPPD

### VISITA REALIZADA POR EL GRUPO DE TRABAJO AMBIENTAL DE LA COMISIÓN MULTISECTORIAL A LA CUENCA DEL RÍO PASTAZA

**FECHA:** 20 de diciembre de 2012

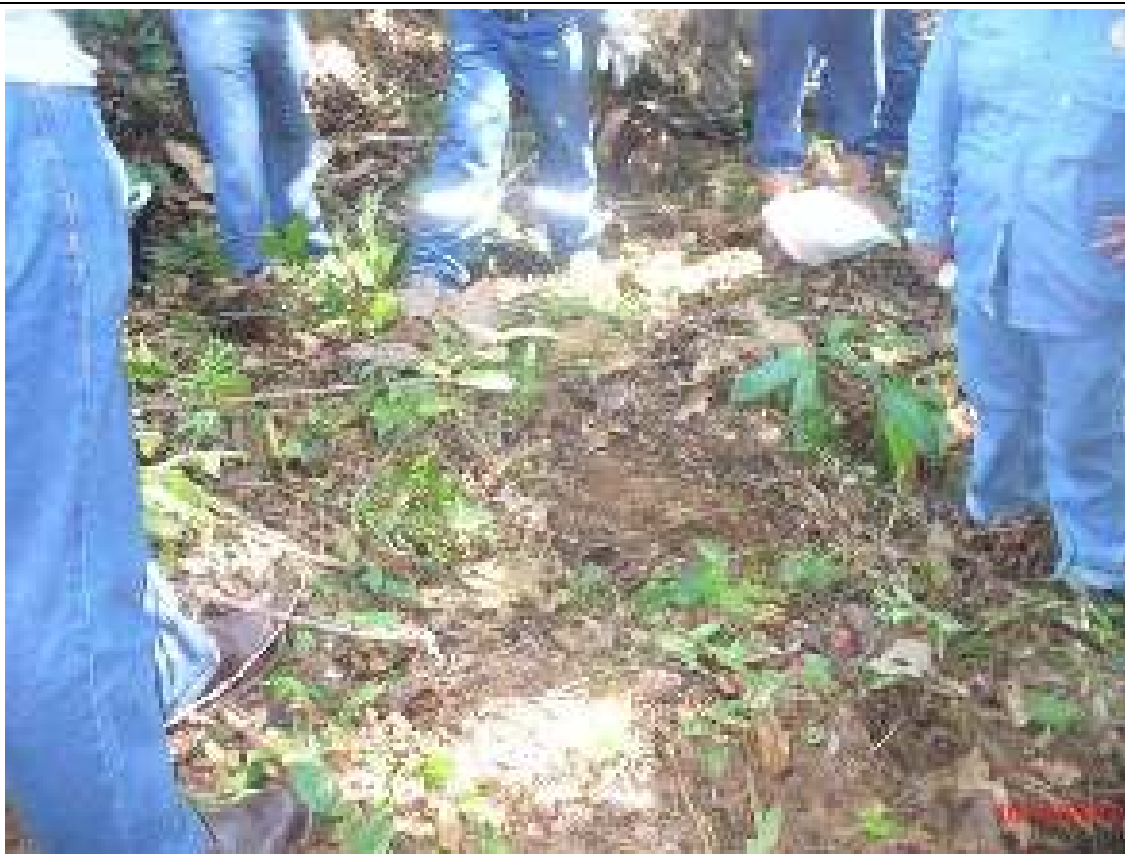
- a. Zona Capahuari Norte, Sitio PAC CNOR08, Punto 1 Coordenadas 0333841E 9703250. Se trató de ubicar en dos lugares, uno cerca a la Planta de Inyección de Agua de Producción de Capahuari Norte (coordenadas 0333778E 9703632N) y otro cerca al Pozo CN08 sin conseguirlo, finalmente a las 10:13 horas se encontró el punto ubicado cerca al Pozo CN08, donde no se evidenció la presencia de suelos afectados por hidrocarburos. Revisando las instalaciones cercanas existentes, el Pozo CN08 se encuentra a unos 150 metros de distancia, pero el sitio detectado se encuentra a mayor altura que el pozo y la línea de flujo de 6"Ø está tendido en sentido contrario al sitio indicado, por lo que no hay instalaciones operativas. Fotos 1, 2, 3 y 4.

FOTO 3. Ubicación del punto PAC con posible contaminación. No se observó evidencias de contaminación por lo que no se sacó muestras.

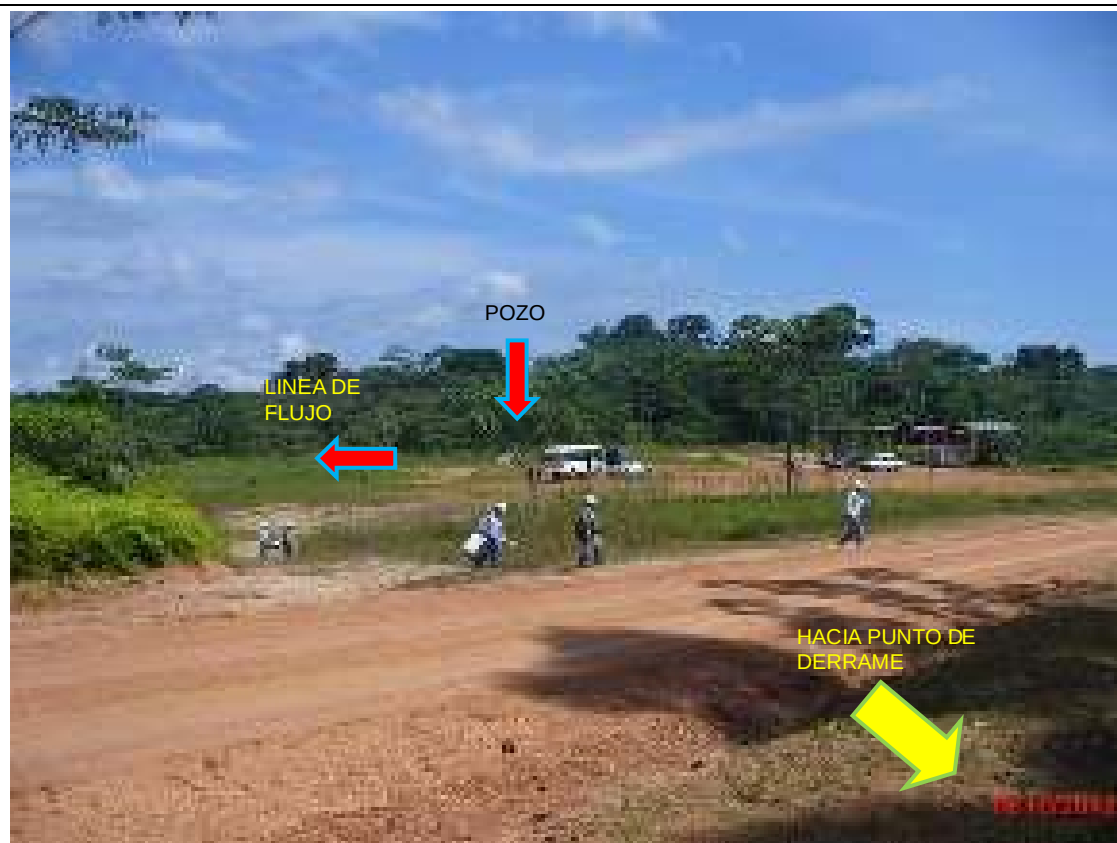
FOTO 4. El punto encontrado está ubicado en un lugar a mayor altura del pozo y líneas de flujo que podrían ser la fuente de contaminación están muy alejadas y en otro sentido.

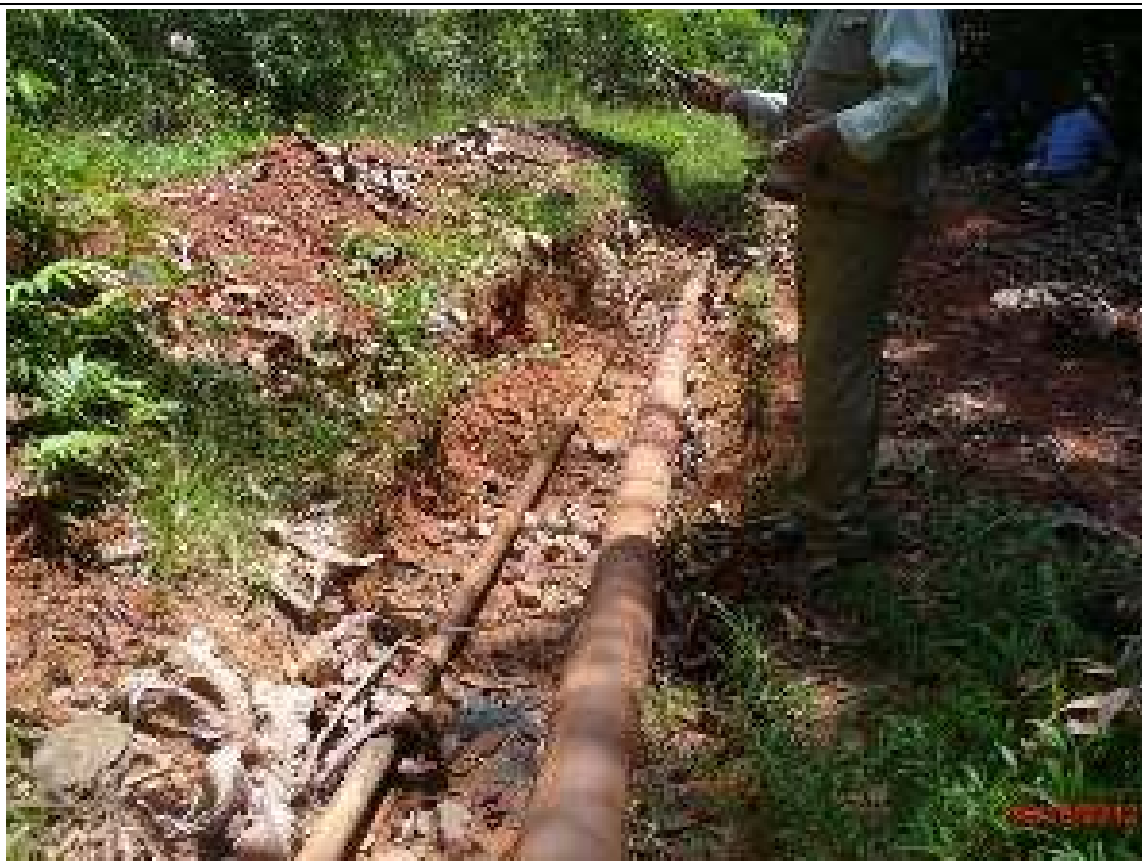
En el lugar de coordenadas 033456E 9703284 y 033451E 9703290N se encontró un tramo de la línea de flujo del Pozo CN 08 en aparente mal estado por la presencia de áreas con óxido. Fotos 5 y 6.

FOTO 6. Vista de la línea de flujo del Pozo CN08 que se evidencia signos de estar en mal estado

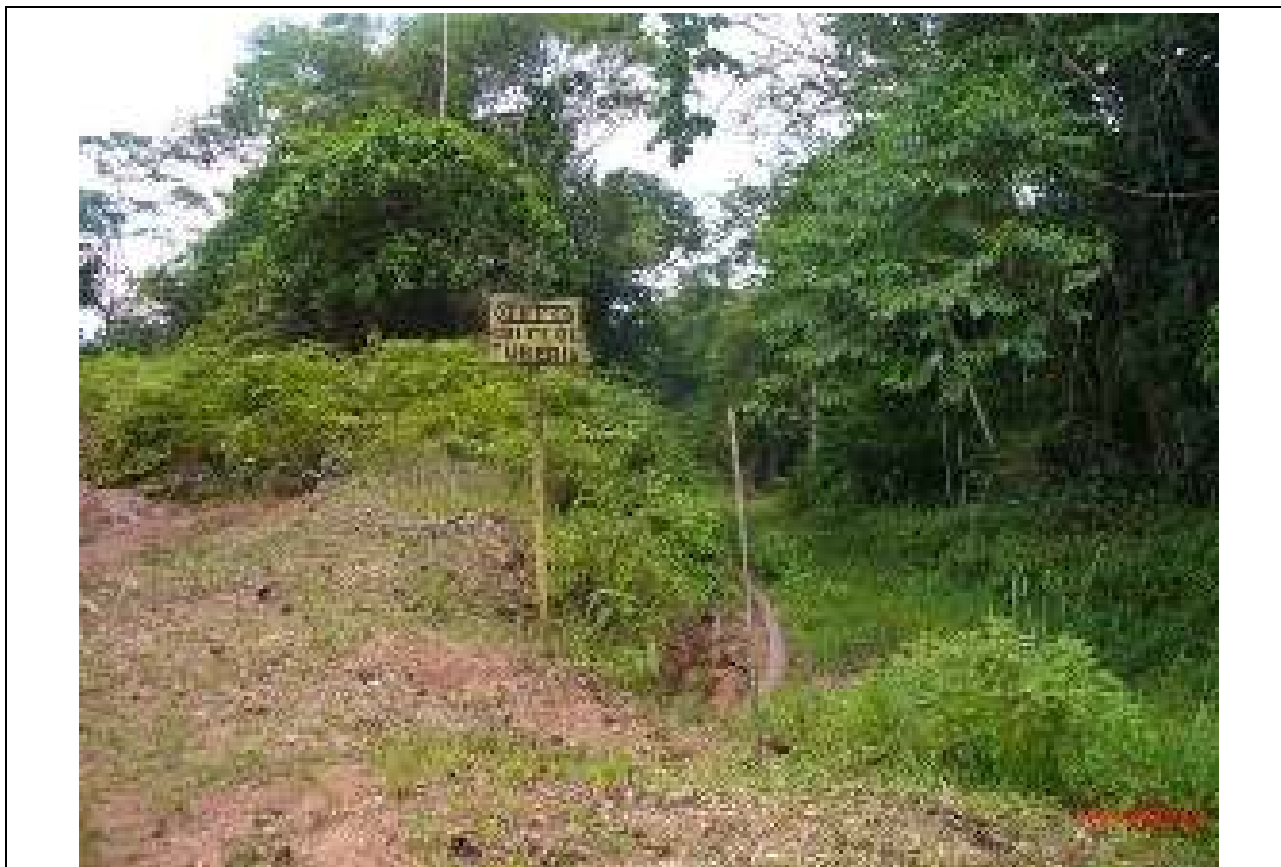
En área cercana al punto denunciado se encuentra el cruce de la línea de flujo del Pozo CN08 con el Km 19 de la carretera hacia Andoas. En este lugar (coordenadas 033384E 9703164N, a.s.n.m.: 270m), PUSPETROL ha efectuado el cambio del tramo enterrado en dicho cruce (en las áreas cercanas se observan los tramos cambiados y dejados en el lugar). Fotos 7, 8 y 9.

FOTO 7. Vista de la línea de flujo del Pozo CN08 donde fue cambiado parte del tramo de la tubería.

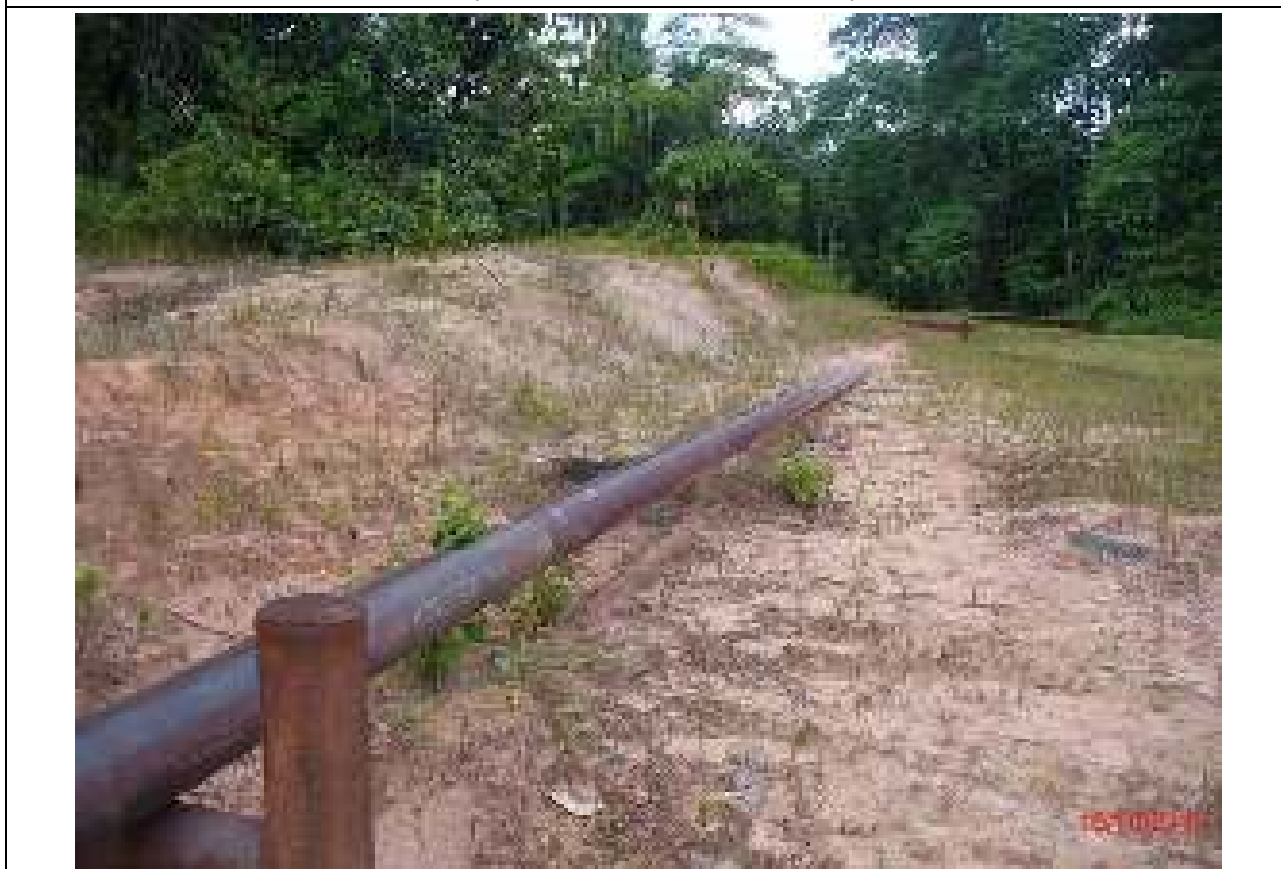
FOTO 8. Vista del otro extremo de la tubería cambiada sin protección de pintura contra la corrosión

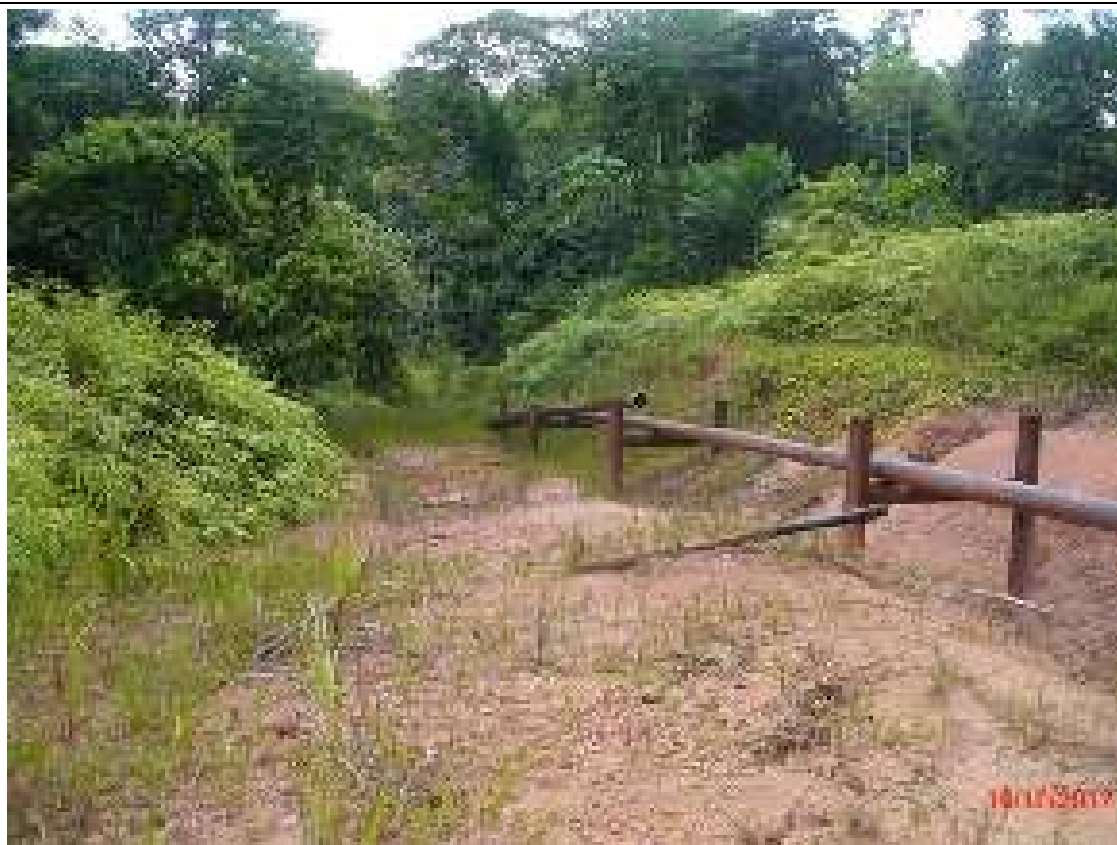
FOTO 9. Vista del tramo cambiado, el cual ha sido arrastrado hacia el interior de la selva, también en los alrededores han quedado otros tubos que fueron retirados.

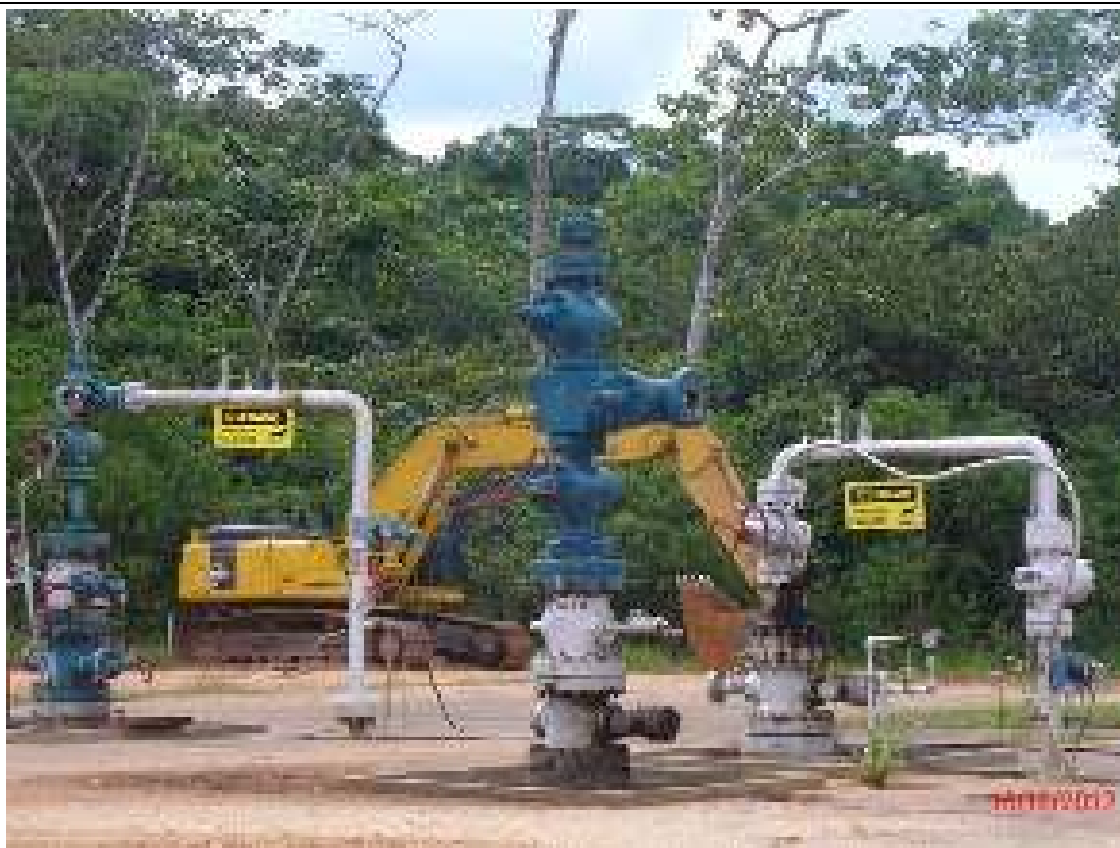
- d. A las 1446 horas se legó a la Quebrada Shanshocochoa, con coordenadas 0340490E 9692294N, a.s.n.m.: 241m; ubicada en la parte baja de la plataforma donde se encuentra el Pozo CS18, de estado productor; el Pozo CS19, estado ATA y el Pozo CS20 inyector de agua de producción. Se observa en el cabezal del Pozo CS18, manchas de petróleo crudo, producto de la fuga en la conexión del cable para la bomba de fondo (minimandrel). Fotos 13 y 14.

FOTO 13. Vista del Pozo CS18 estado productor, Pozo CS19 estado ATA y Pozo CS20 inyector de agua de producción. Cabezal del pozo productor manchado con petróleo por fuga en el minimandrell.

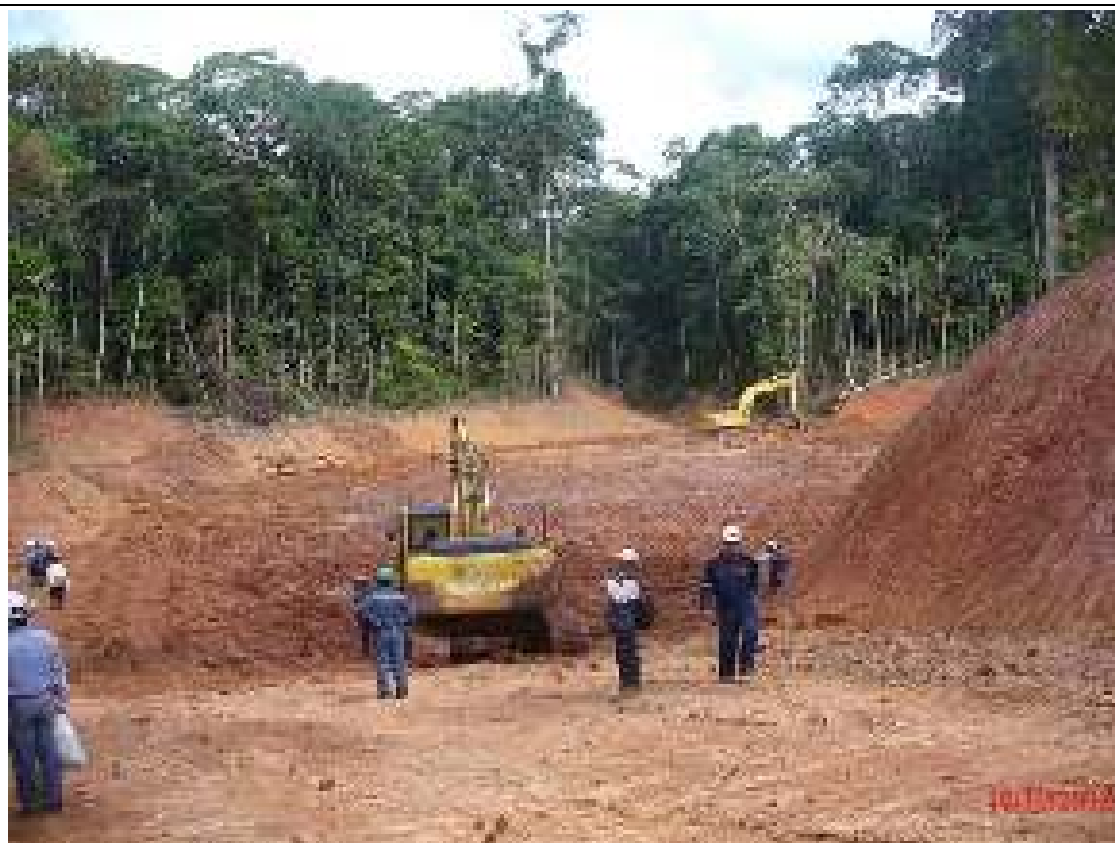
FOTO 14. Bajada hacia la Quebrada Shanshococho, se observa maquinarias de la empresa CORPESA revolviendo el terreno del área.

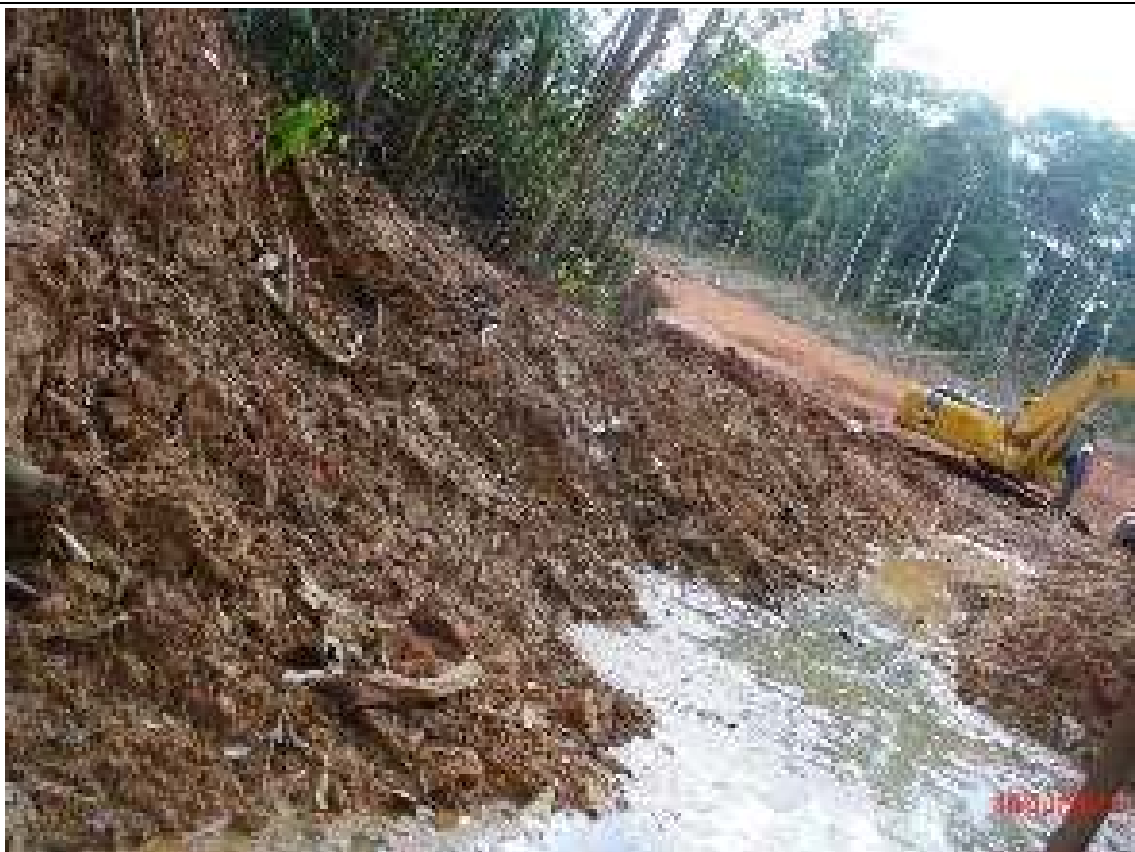
FOTO 16. Vista de otra quebradilla que alimenta la quebrada Shanshococho y donde se observa la presencia de una capa oleosa sobre su superficie.

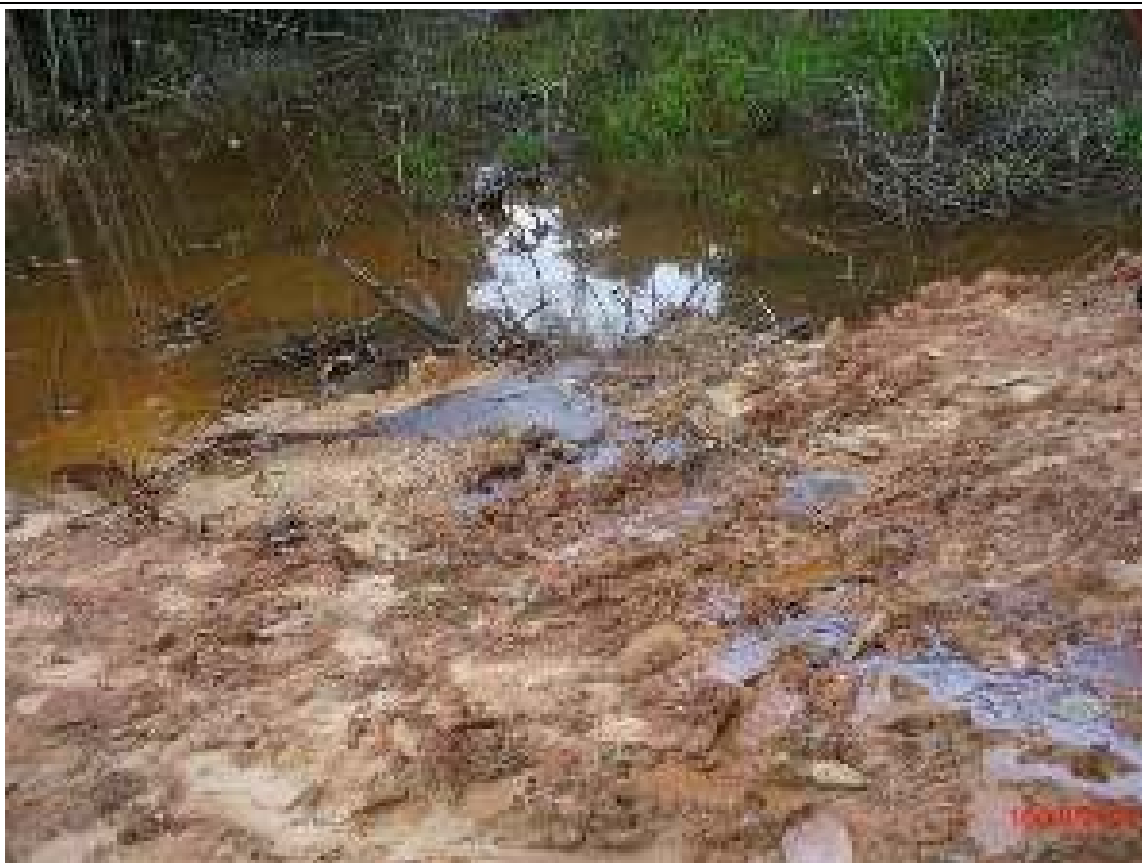
FOTO 17. En esta vista se observa el afloramiento de sustancias oleosas en el área de la quebrada donde están mezclando la tierra arcillosa, al caminar se hunde el terreno saliendo sustancias oleosas de las profundidades

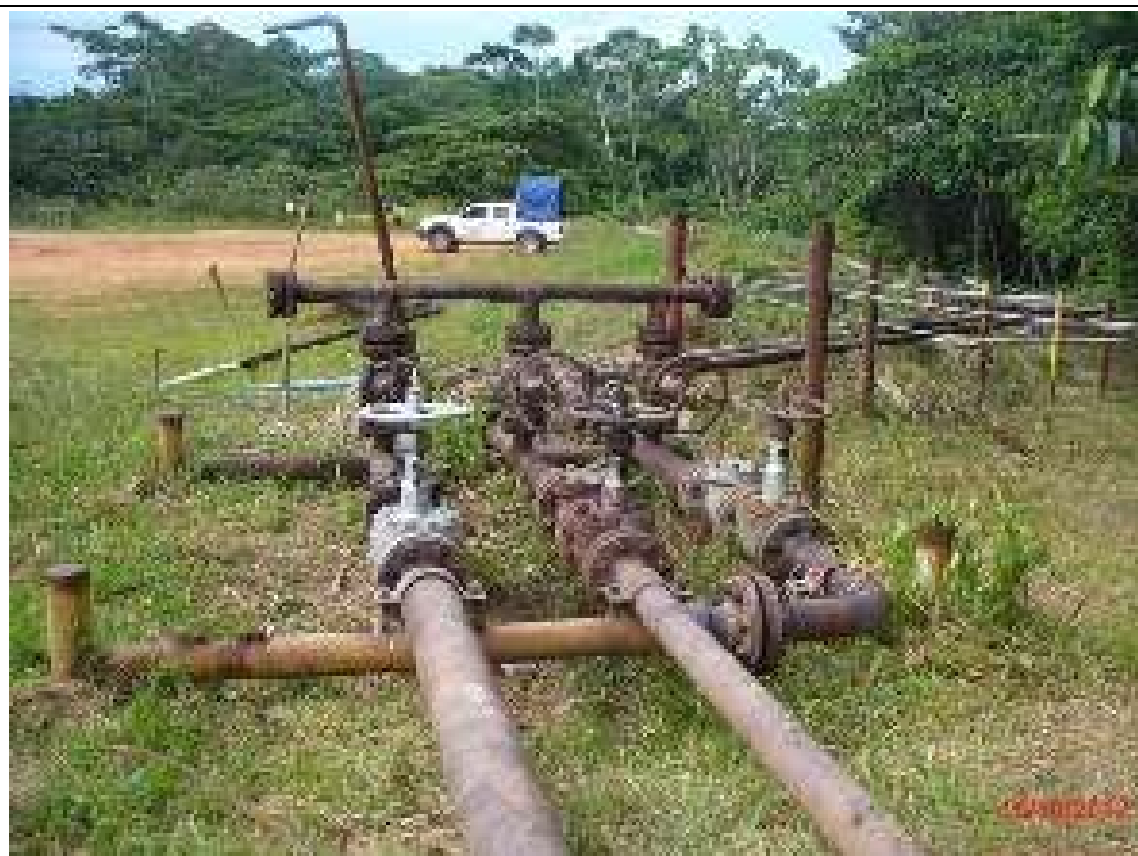
FOTO 20. Manifold a donde están conectadas las líneas de flujo de los pozos, al manifold le falta numeración de los pozos, sin protección contra la corrosión.

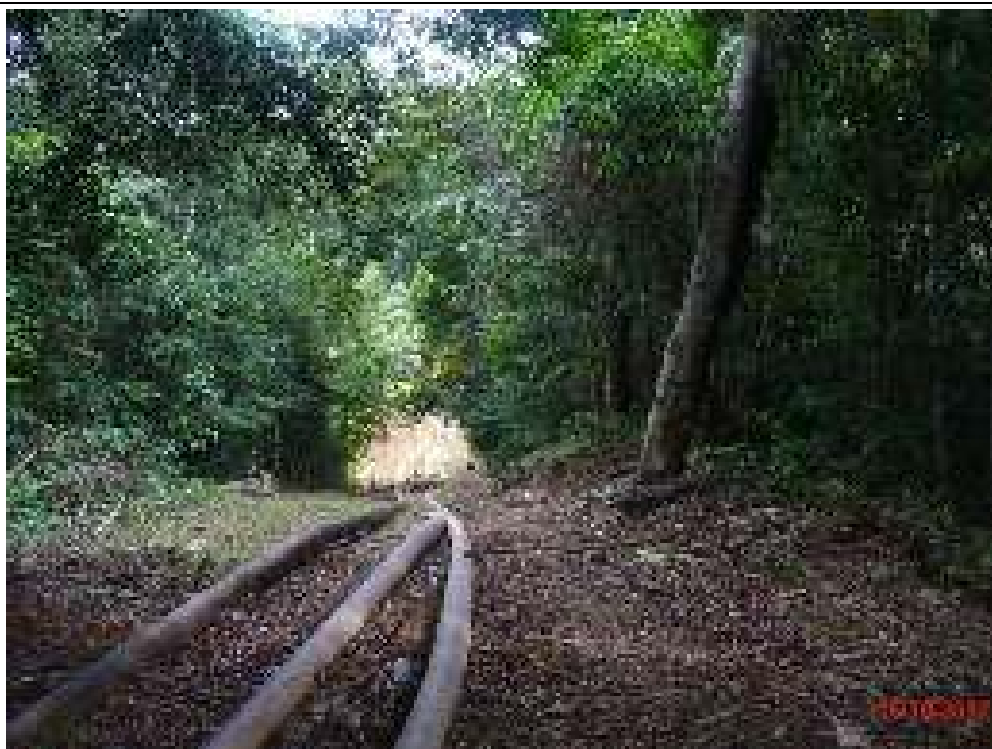
Se ha revisado el estado de las tuberías de producción y de inyección de agua de producción detectando que parte de los ductos cercanos a la plataforma y la quebrada Shanshocochoa se encuentran endiosados en el suelo sin ninguna protección contra la corrosión; asimismo, cerca al cruce con la carretera de acceso al pozo y a la quebrada, se observa que los tubos se encuentran aparentemente en mal estado; así mismo se observó una tubería que ha sido cambiada y abandonada en el mismo lugar con varios orificios por corrosión del tubo. Coordenadas 0340435E 9692042N, a.s.n.m.: 227m. Fotos 18, 19, 20, 21, 22, 23, 24, 25, 26 y 27.

FOTO 21. Líneas de flujo de los pozos que se encuentran tendidos sobre la superficie del terreno y sin ninguna protección contra la corrosión.

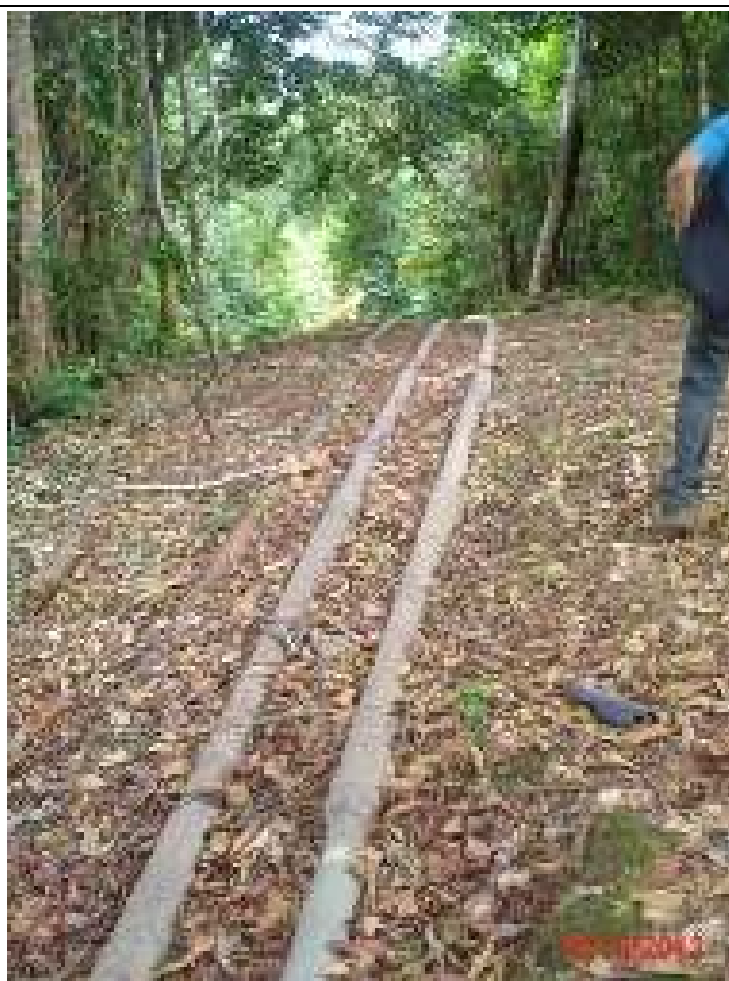
FOTO 22. Otra vista de la tubería tendida sobre el suelo sin ninguna protección contra la integridad de la tubería.

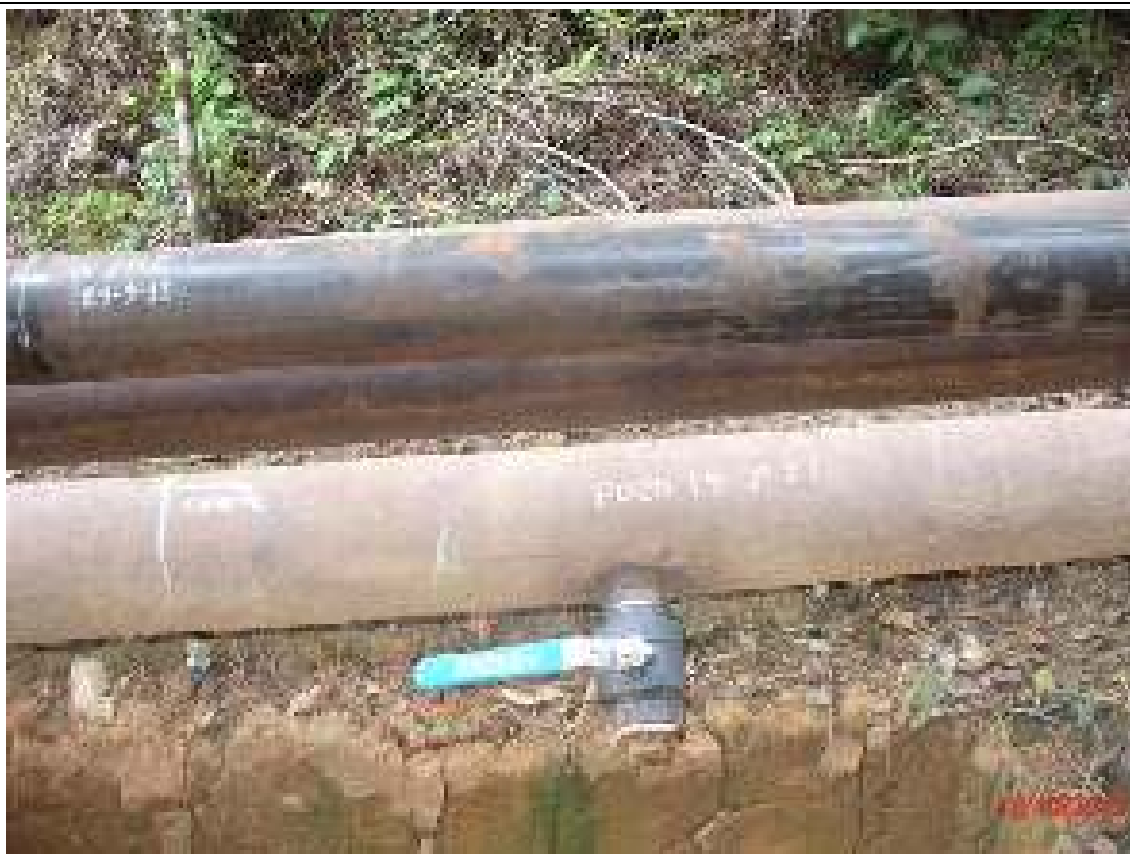
FOTO 23. Vista de la línea de flujo del Pozo CS 20 de reinyección del agua de producción con una válvula de 2"Ø y una tubería nueva para el cambio de tramo.

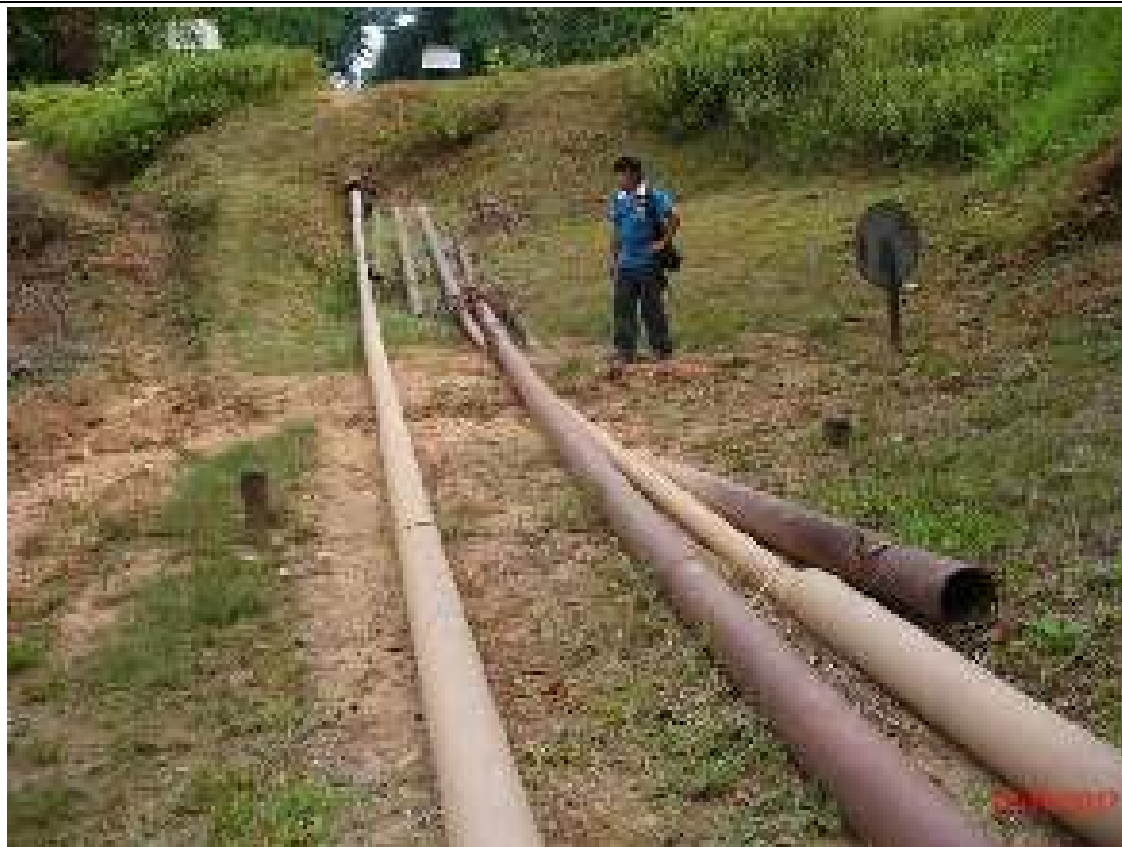
FOTO 24. Vista de las líneas de flujo de los pozos y otras tuberías que han sido abandonadas luego de los cambios efectuados a los tramos en mal estado.

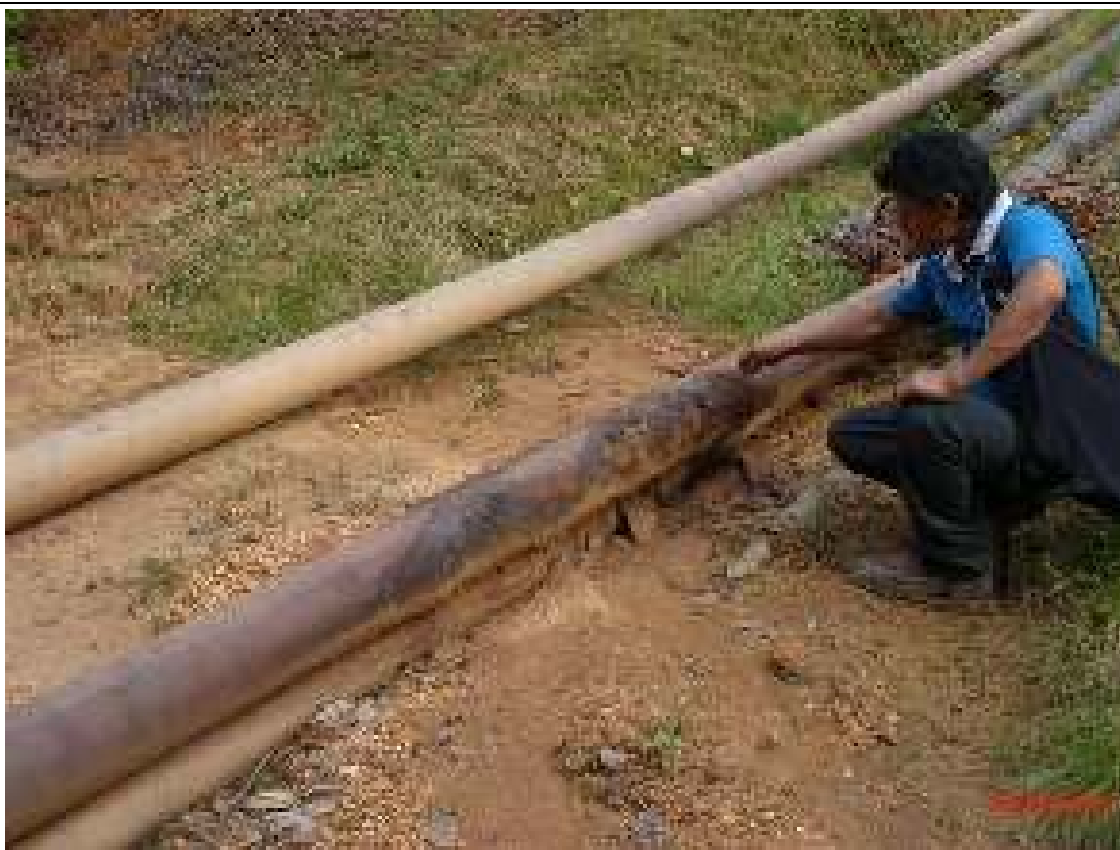
FOTO 25. Monitor de la FEDIQUEP ingresando un pequeño trozo de madera en un tramo en mal estado, cambiado y abandonado en el sitio, debajo de esta tubería una línea que se encuentra operativa.

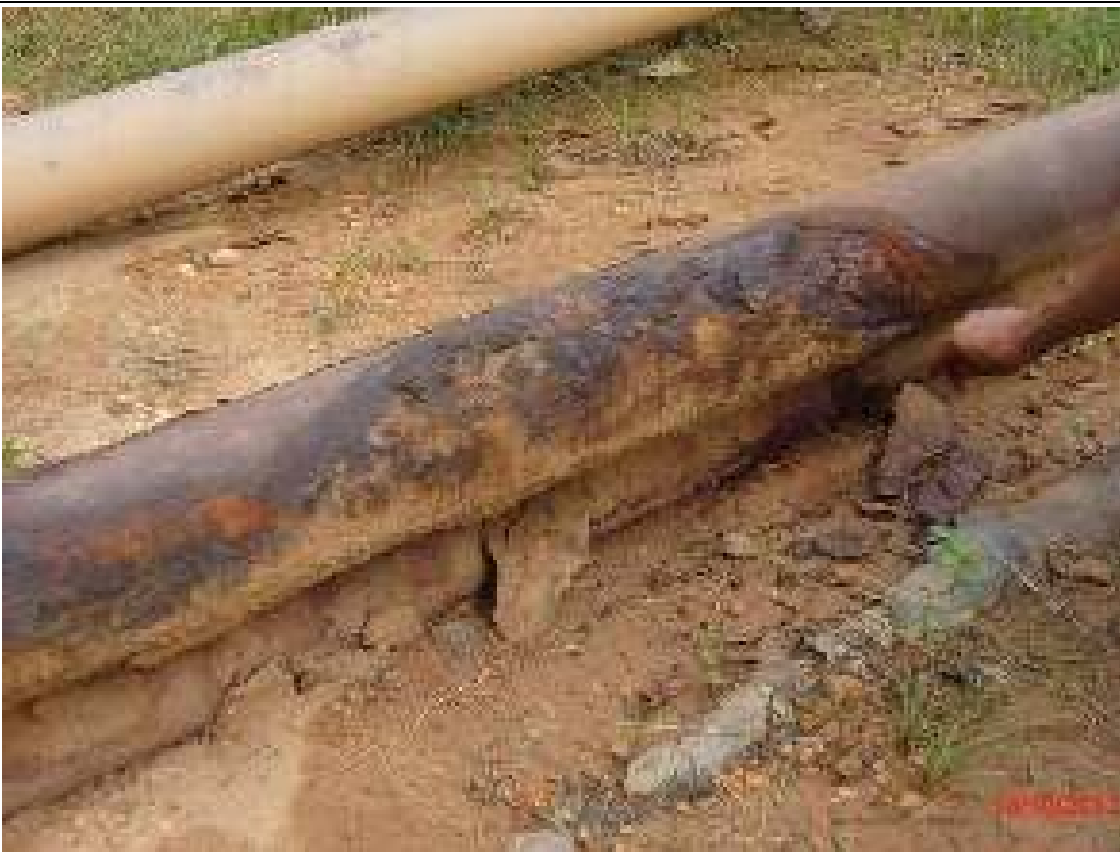
FOTO 26. Vista más cercana de la tubería en mal estado y se observa que la tubería operativa también tiene signos de encontrarse en mal estado.

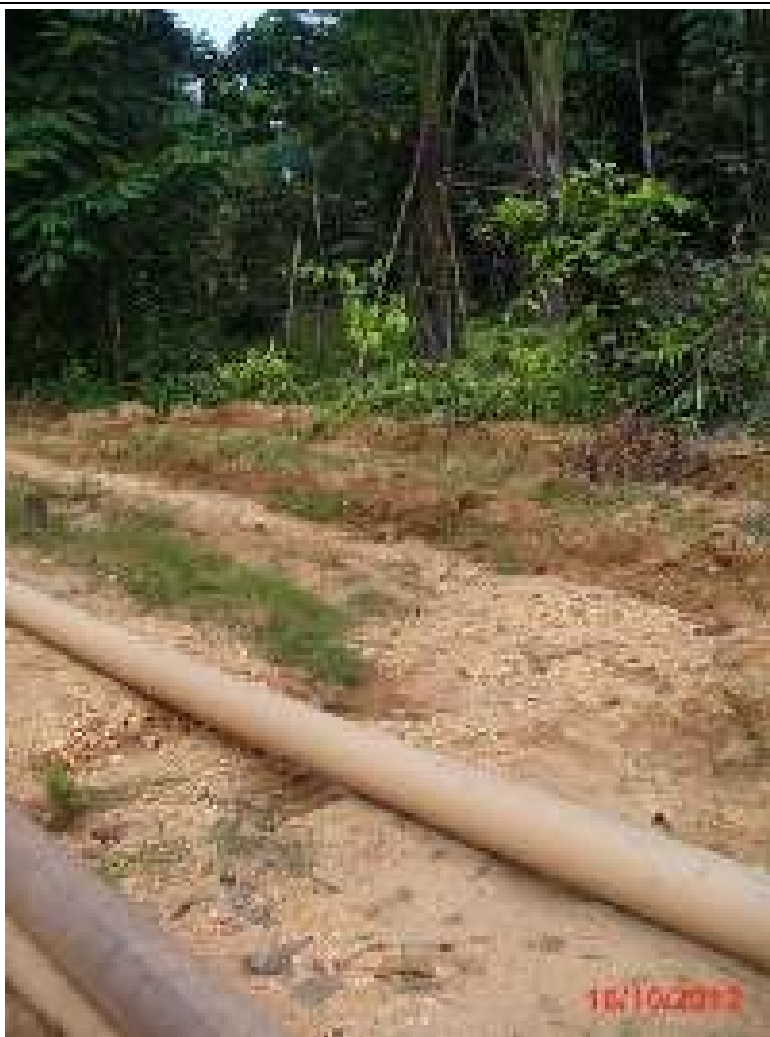
FOTO 27. Con esta vista se puede observar la cercanía de las tuberías en mal estado junto al inicio de la quebrada Shanshococho

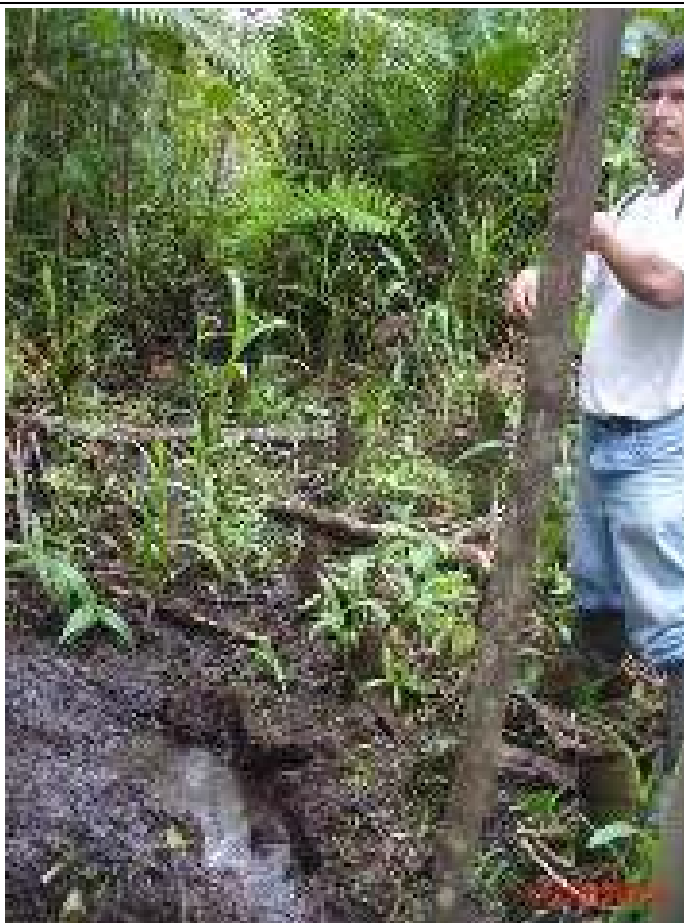
FOTO 30. Vista del sitio con presencia de sustancias oleosas ubicado entre la Comunidad Los Jardines y las instalaciones de la empresa PLUSPETROL.

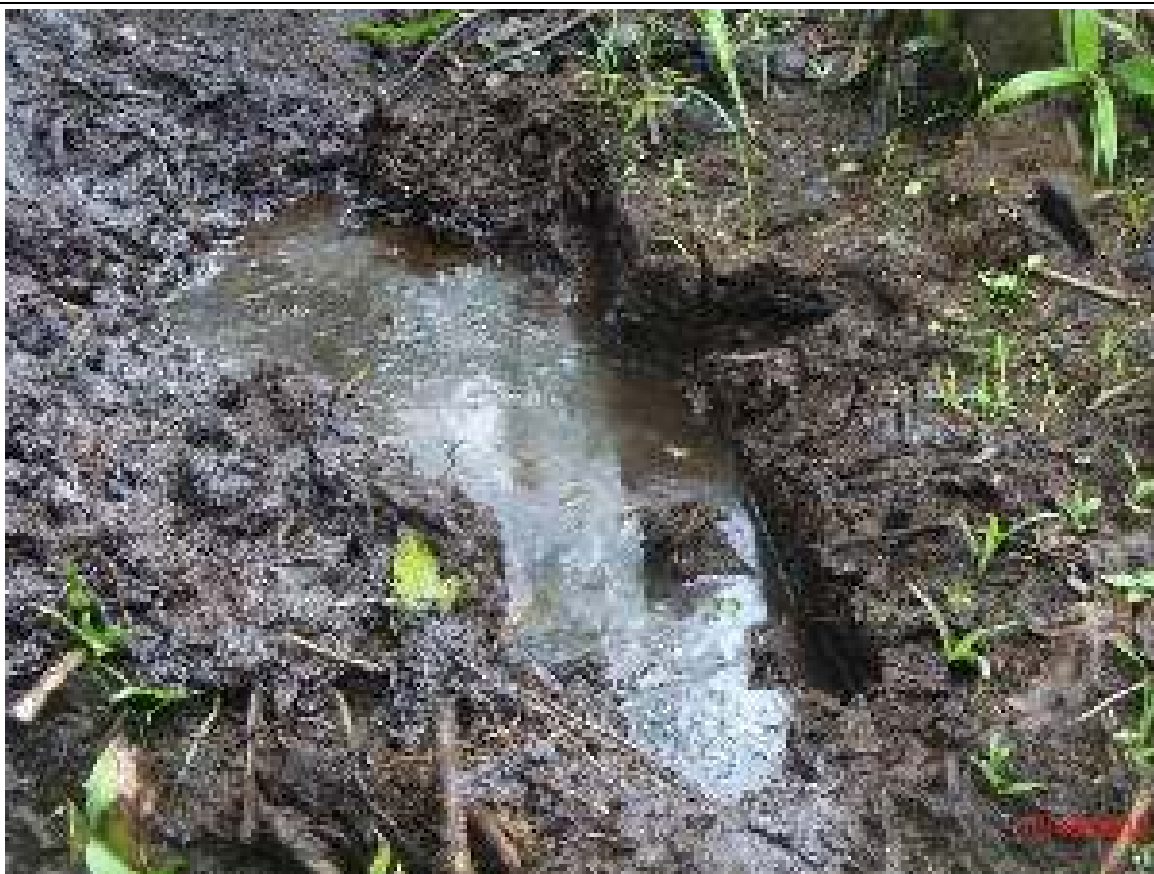
FOTO 31. Otra vista del sitio donde se observa la presencia de sustancias oleosas.

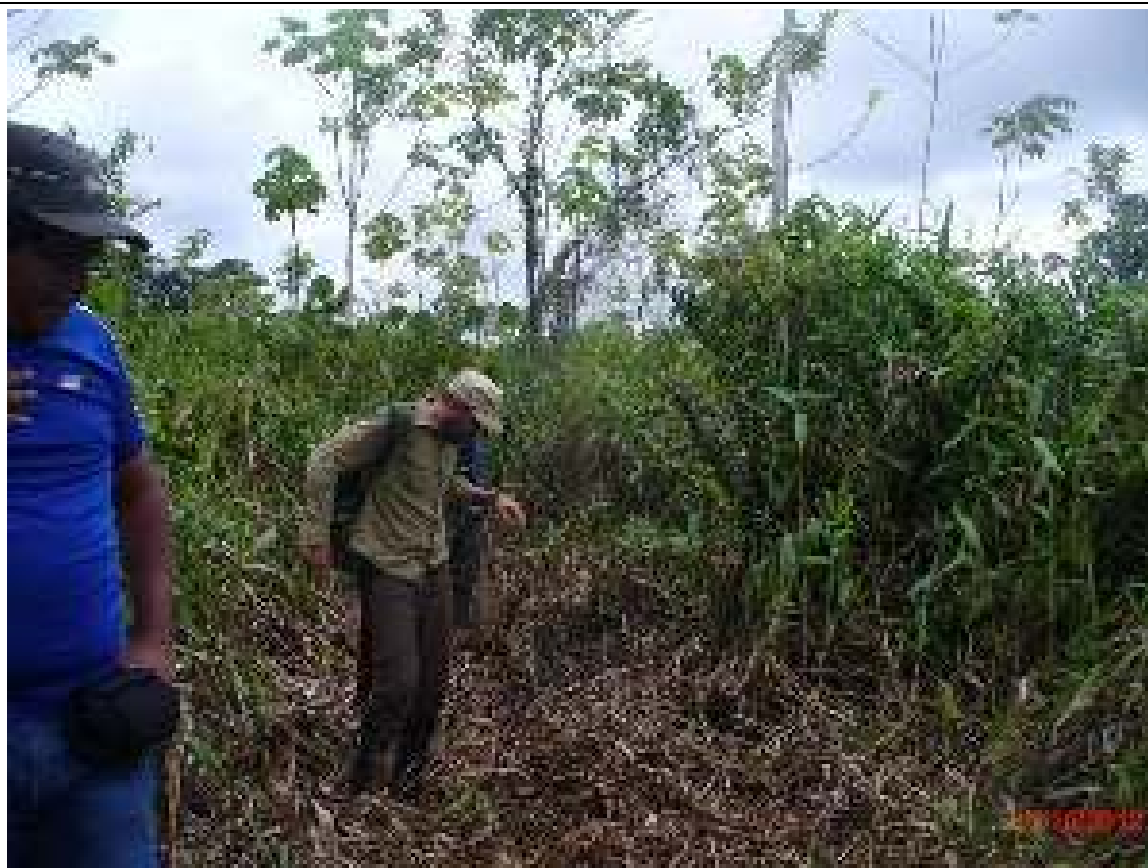
FOTO 33. Vista de otro sitio denunciado con presencia de sustancias oleosas cerca a la Comunidad Los Jardines

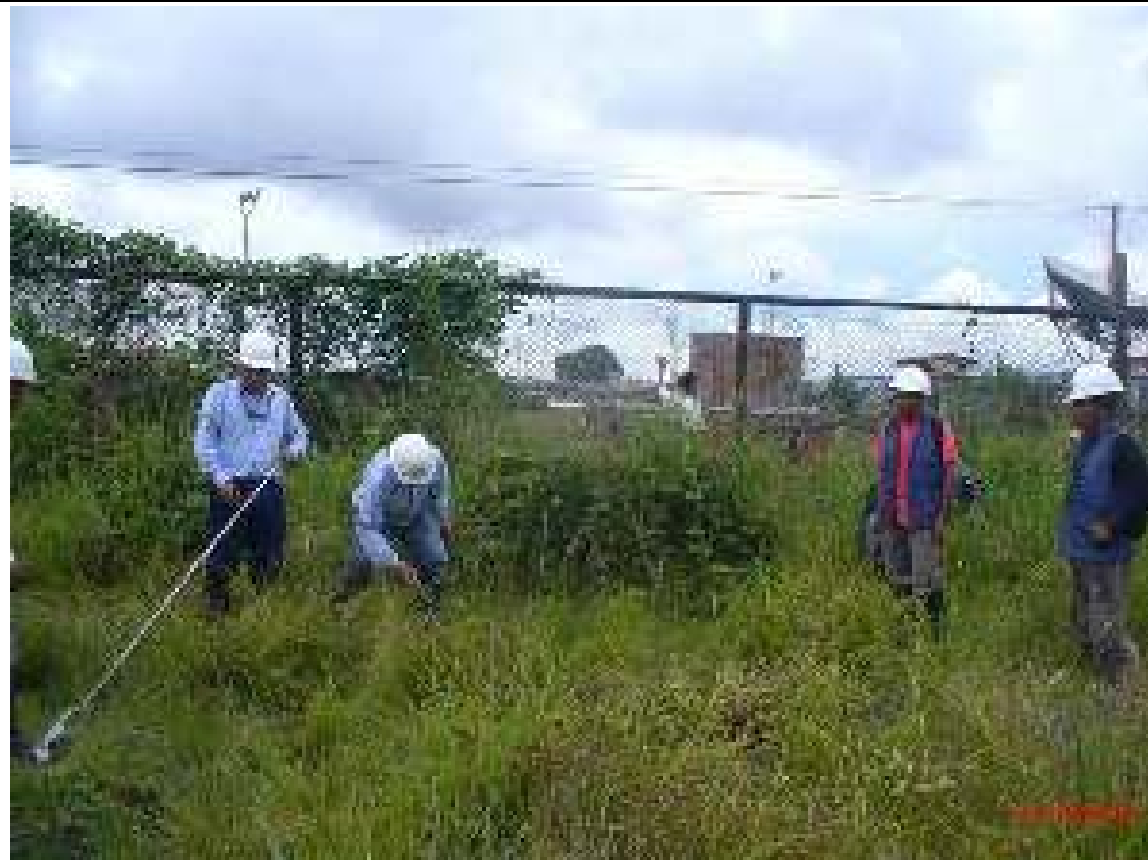
El cuarto punto solicitado con coordenadas 0338386E 9689255, a.s.n.m.: 218m; corresponde a un área cercana al área industrial (Patio de Recuperables), donde de acuerdo al representante de PLUSPETROL, Ing. Carlos Rodríguez, se produjo un derrame de aceite dieléctrico realizado por personas extrañas, quienes derramaron el producto para llevarse los cilindros vacíos. Foto 34.

FOTO 34. Vista del lugar denunciado por contaminación. El sitio si estuvo contaminado por el derrame de aceite dieléctrico, cuando personas extrañas vaciaron el aceite para sustraer cilindros que contenían el aceite.

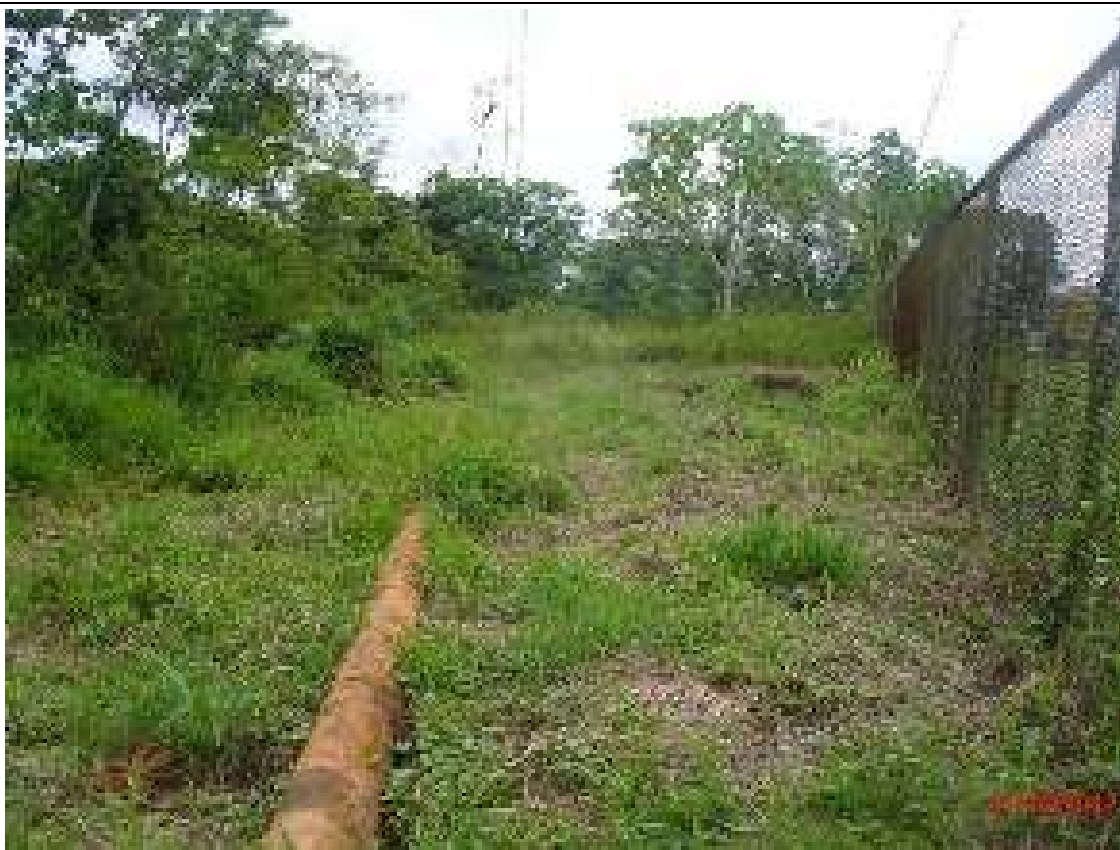
FOTO 35. Vista de una tubería aparentemente abandonada, tendida desde las instalaciones de PLUSPETROL hacia el muelle instalado en las orillas del río Pastaza.
