## INFORME N° 219880-2012-GFHL-UPPD

### VISITA REALIZADA POR EL GRUPO DE TRABAJO AMBIENTAL DE LA COMISIÓN MULTISECTORIAL A LA CUENCA DEL RÍO PASTAZA

**FECHA:** 20 de diciembre de 2012

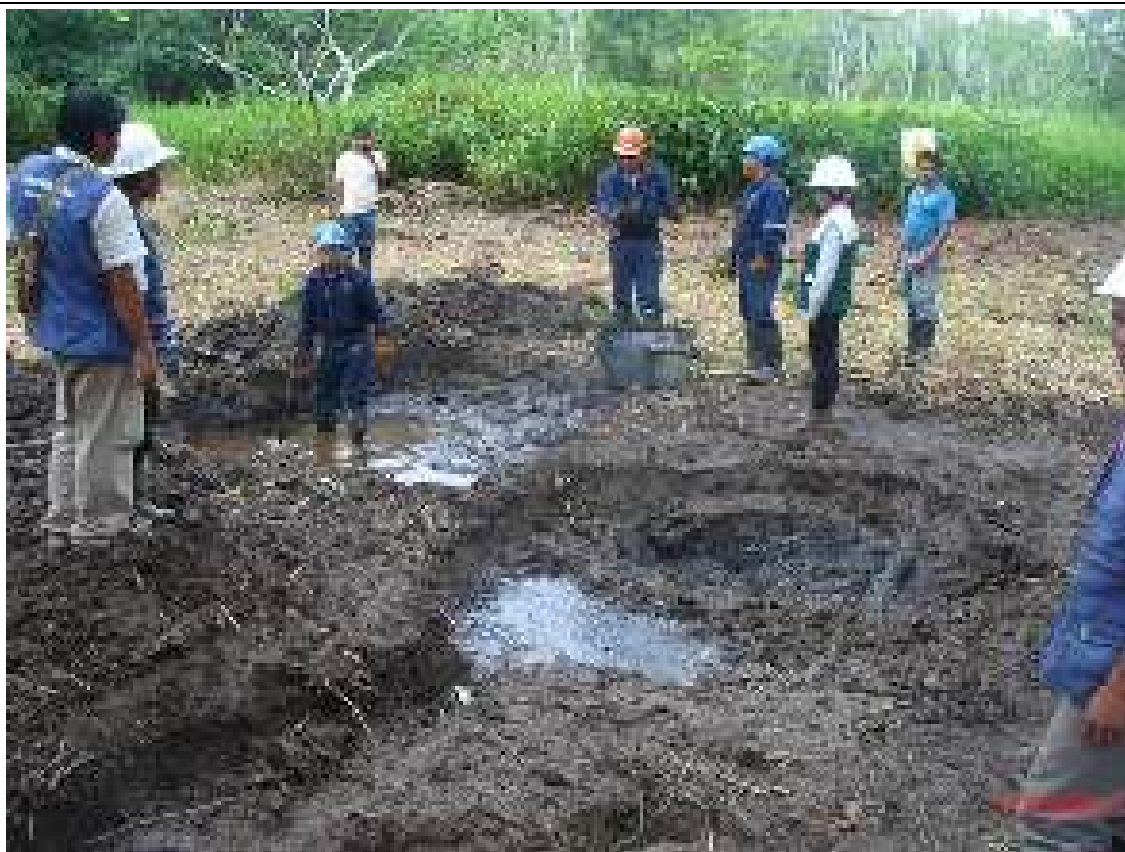
El quinto y último punto muestreado con coordenadas 0338386E 9689255N, a.s.n.m.: 219 m; corresponde a suelo inundable por la quebrada Ismakaño. En esta área que estaba siendo removida por personal contratado por Pluspetrol se observó la presencia de una tubería enterrada conteniendo residuos oleosos. Fotos 37 y 38.

FOTO 37. Vista de otro sitio contaminado denunciado por la FEDIQUEP se observa presencia de sustancias oleosas. Personal de la empresa CORPESA, contratista de PLUSPETROL se encuentra retirando material contaminado.

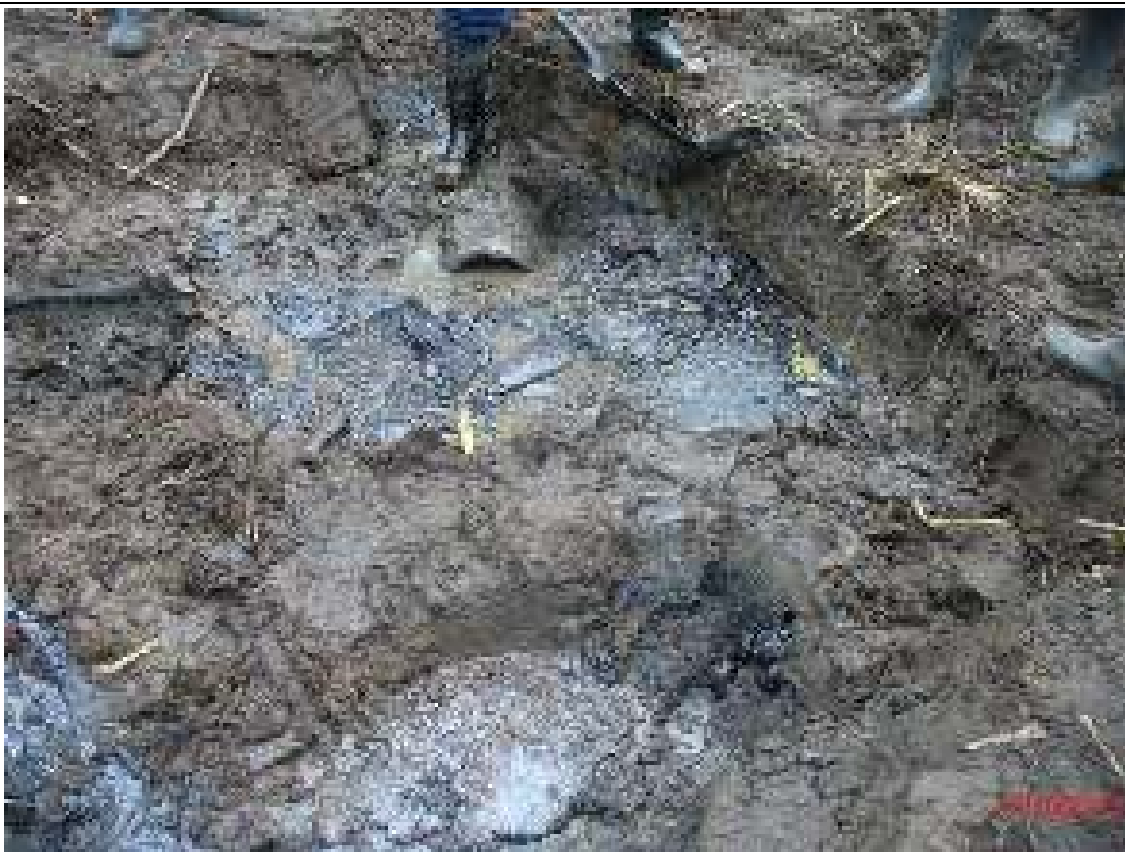
FOTO 38. Vista de una tubería abierta de donde salen sustancias oleosas con grumos que continúan contaminando la zona.
