## **INFORME N° 230563-2013-GFHL-UPPD**

### **VISITA REALIZADA POR EL GRUPO DE TRABAJO AMBIENTAL DE LA COMISIÓN MULTISECTORIAL A LA CUENCA DEL RÍO CORRIENTES**

**FECHA:** 18 de julio de 2013

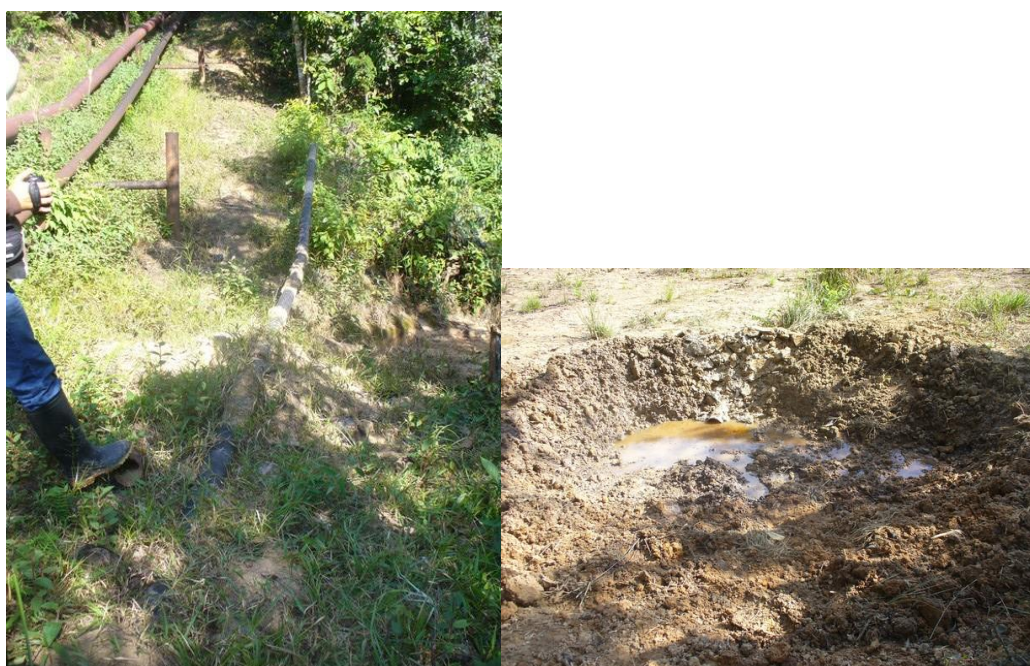
- 6.1 En el lugar de coordenadas 0368584E 9710643N, se observó una línea de 4" que se dirige a la locación de los Pozos 12, 13 y 14 de Huayuri, donde PLUSPETROL ha instalado un niple y válvula de 2" cuyo extremo se encuentra protegido por un tapón de 2" de latón (utilizado normalmente para tapar cilindros de 55 galones). En el mismo lugar se observó materiales abandonados tales como: dos (02) tubos de 6" x 10 metros de longitud, un (01) tubo de 4" x 15 metros, cuatro (04) cilindros de 55 galones vacíos, una (01) línea de 4" x 60 metros y cuatro (04) tubos de 4" x 7 metros cada uno.

- a. Cambio de tapón de latón que está instalado en la válvula de la línea de 4" que se dirige a la locación de los Pozos 12, 13 y 14 de Huayuri.
  - b. Información sobre los resultados de la inspección realizada a la línea de 3" de transferencia de diesel, en las coordenadas 0363598E 9710010N, donde se detectó que existe una inscripción de **"corrosión severa – línea de diesel 3"**.

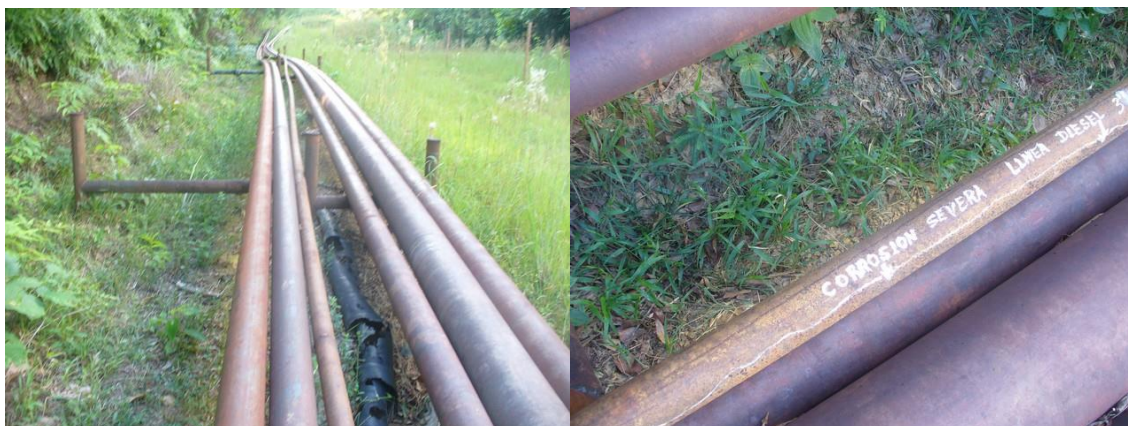
- 6.2 Cerca al lugar de coordenadas 0363598E 9710010N, se observó la siguiente inscripción: “**corrosión severa – línea de diesel 3**”, en la superficie de una línea de transferencia de diesel de 3” de diámetro (en tubos 376 al 377).

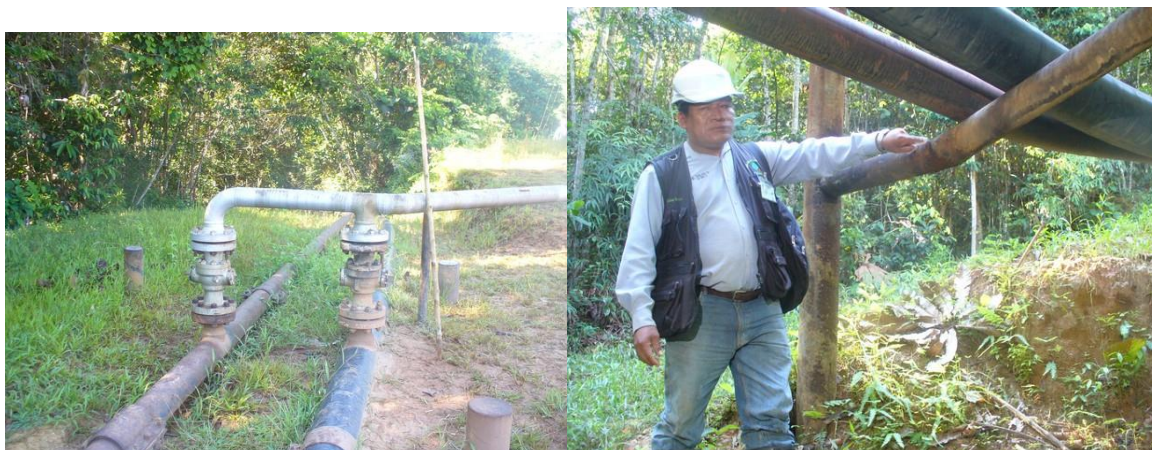
- 6.3 A línea de flujo del Pozo Huayuri Norte 1X se conecta a una línea troncal de 8” de diámetro y una línea de 6” de prueba de pozos, los cuales se dirigen a la Batería Huayuri. A la altura del tubo N° 145 de la troncal de 8”, ambas líneas atraviesan la quebrada en la parte baja de la plataforma del pozo, sobre soportes tipo “H”, uno de los soportes se encuentra roto y con presencia de corrosión, el cual podría fracturarse en cualquier momento.

- c. Cambio de soporte tipo H deteriorado, instalado a la altura del tubo N° 145 de la troncal de 8" del Pozo Huayuri Norte 1X.
  - d. Información sobre los tres (03) pozos encontrados a aproximadamente 150 metros de la locación del Pozo 1 Carmen Viejo. Asimismo la instalación de los carteles de señalización del caso.

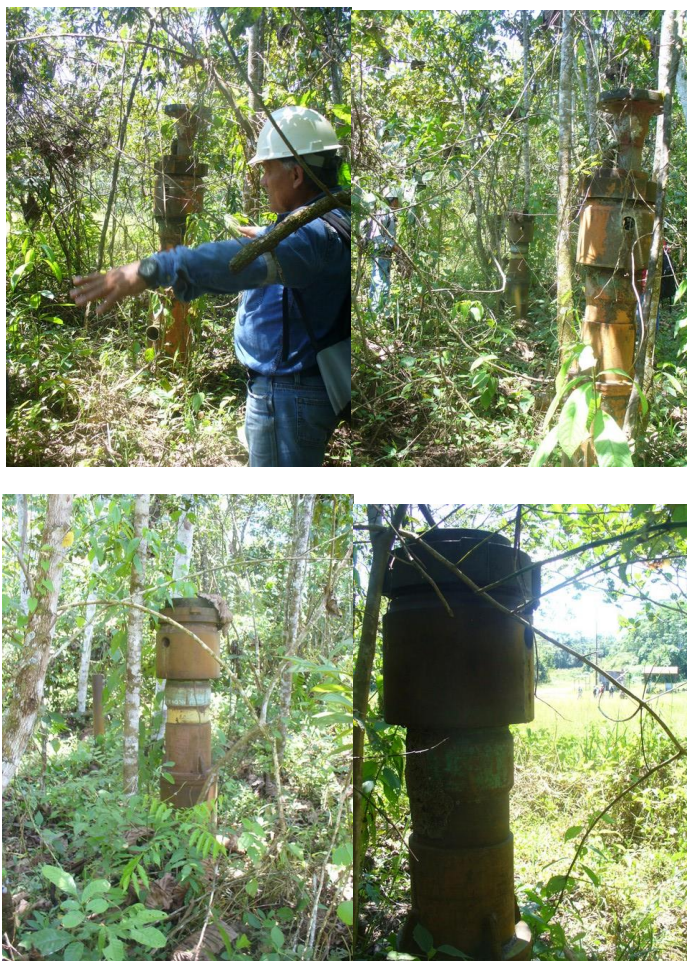
- 6.4 A 15 metros del terraplén del Pozo 1 de Carmen Viejo, se detectó la presencia de tres (03) pozos fuera de servicio con solo cabezales y sin número de identificación. El representante de PLUSPETROL indicó no contar con la información de estos tres pozos.

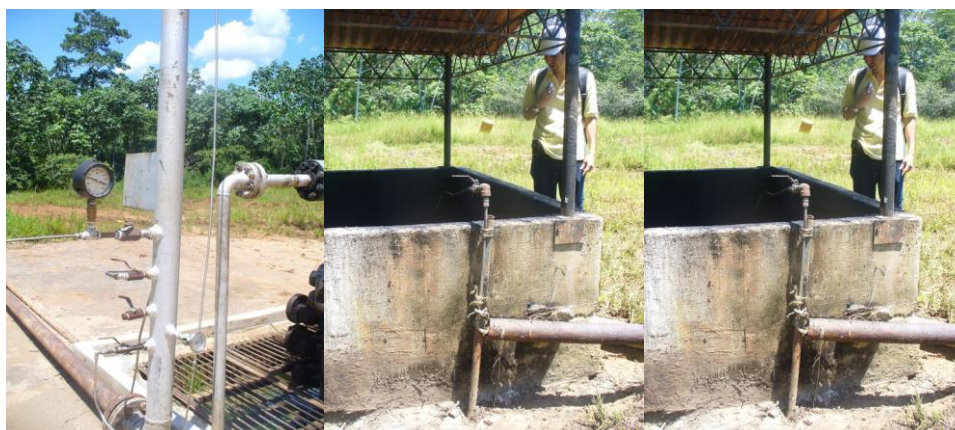
- 6.5 Se ha detectado que en el Pozo 1 de Carmen Viejo, Pluspetrol ha instalado una línea de 1/4" para el desfogue de la presión acumulada en la línea de flujo del pozo. El desfogue se realiza a una tina de concreto (en superficie) de la locación del pozo, donde por las manchas de petróleo encontradas, se puede inferir que en alguna oportunidad esta tina se ha sobrellenado, permitiendo el derrame del fluido hacia el Sitio PAC 01-02.

- e. Retiro de la línea de 1/4" que la empresa utiliza para el desfogue de la línea de flujo del Pozo 1X de Carmen Viejo hacia una tina de concreto instalada en la locación del pozo.

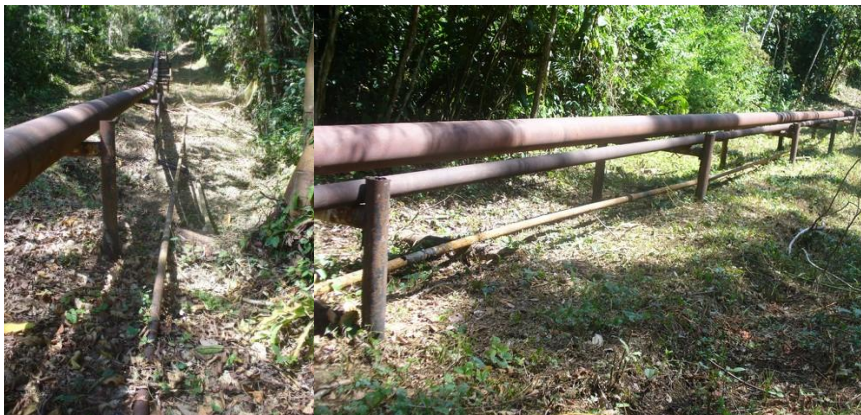
- 6.6 En las coordenadas 0373352E 9723704N, por donde pasan las líneas de flujo de los pozos de Shiviya en soportes tipo H, se ha observado la presencia de una línea de 3" utilizada para la transferencia de diesel, que se encuentra tendida sobre el suelo (y no en soportes H) y en aparente mal estado.

- f. Instalación de soportes H para la línea de 3" que se utiliza para la transferencia de diesel en el Yacimiento Shiviya.
  - g. Efectuar el cambio del manómetro (posiblemente deteriorado) instalado en la línea de forros del Pozo Dorissa D-18 por otro de mayor rango al instalado (de rango máximo de 100 psi), por ser insuficiente para medir la presión la presión de forros.

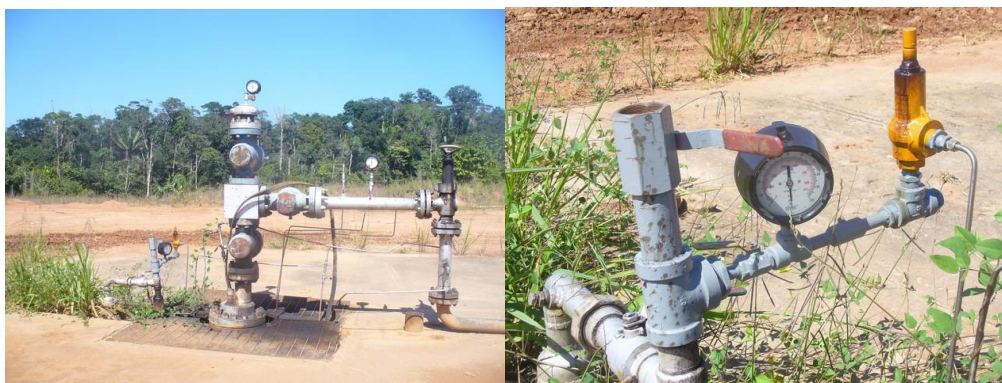
- 6.7 En el Pozo D-18 Dorissa se ha observado el uso de un manómetro descalibrado de rango máximo de 100 psi, instalado en la línea de forros. La aguja de medición de este manómetro marca por encima del límite máximo de medición del manómetro. Asimismo, la línea de forros del pozo cuenta con una válvula relief inoperativa (la presión de seteo ha sido superada), permitiendo que el pozo desfogue permanentemente al cellar.

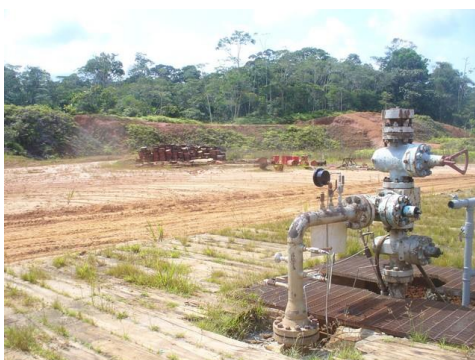
- 6.8 En la locación del Pozo Dorissa D-17 se ha detectado la presencia de materiales en desuso y cilindros vacíos igualmente en desuso, que se encuentran en calidad de residuos mal dispuestos.

- 7.3 Comunicar al OEFA los siguientes posibles incumplimientos a la normativa ambiental detectados en la visita:
- a. Existencia de materiales y cilindros vacíos de la locación del Pozo Dorissa D-17.

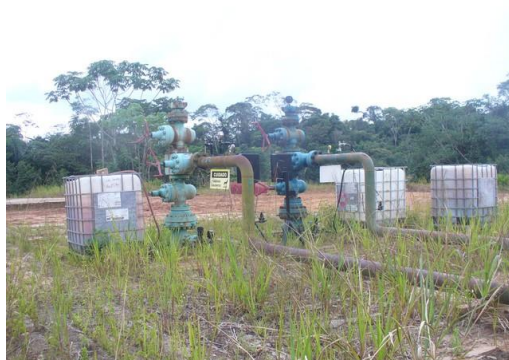
- 6.9 El Pozo Inyector Dorissa 11 presentó una presión de 150 psi en el espacio anular, existiendo la posibilidad de falla en la integridad mecánica (hermeticidad) del sistema de inyección del agua producida.

- h. Solicitar información sobre la integridad mecánica de los forros del Pozo Inyector Dorissa 11. Asimismo realizar un seguimiento a las medidas diarias de la presión del espacio anular del Pozo Inyector Dorissa 11 que reporta la empresa Pluspetrol.

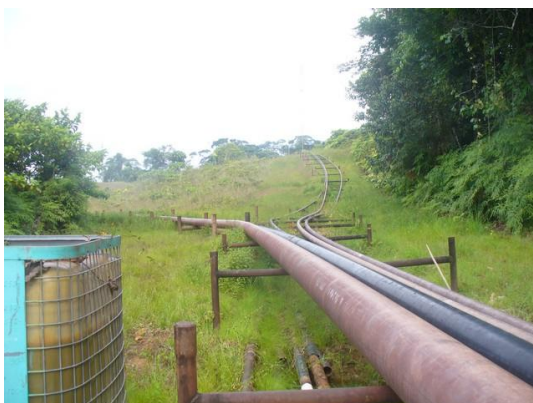
- 6.10 En las coordenadas 0366809E 9696808N, cerca del tubo N° 35 de la línea de 4" de transferencia de Diesel 2 hacia los tanques de los Grupos Electrógenos de la plataforma de los pozos productores D-5, D-6, D-7, D-8 inyector y D-9, donde se efectuó el muestreo S28, se observó que en el lugar quedaron tres bulkdrums abandonados.

- i. Efectuar el retiro de tres bulkdrums abandonados a la altura de las coordenadas 0366809E 9696808N, cerca del tubo N° 35 de la línea de 4" de transferencia de Diesel 2 hacia los tanques de los Grupos Electrógenos de la plataforma de los pozos productores D-5, D-6, D-7, D-8 inyector y D-9, donde se efectuó el muestreo S28.

- b. Existencia de tres bulkdrums abandonados a la altura de las coordenadas 0366809E 9696808N, cerca del tubo N° 35 de la línea de 4" de transferencia de Diesel 2 hacia los tanques de los Grupos Electrógenos de la plataforma de los pozos productores D-5, D-6, D-7, D-8 inyector y D-9, donde se efectuó el muestreo S28.
