## INFORME N° 219880-2012-GFHL-UPPD

### VISITA REALIZADA POR EL GRUPO DE TRABAJO AMBIENTAL DE LA COMISIÓN MULTISECTORIAL A LA CUENCA DEL RÍO PASTAZA

FECHA: 20 de diciembre de 2012

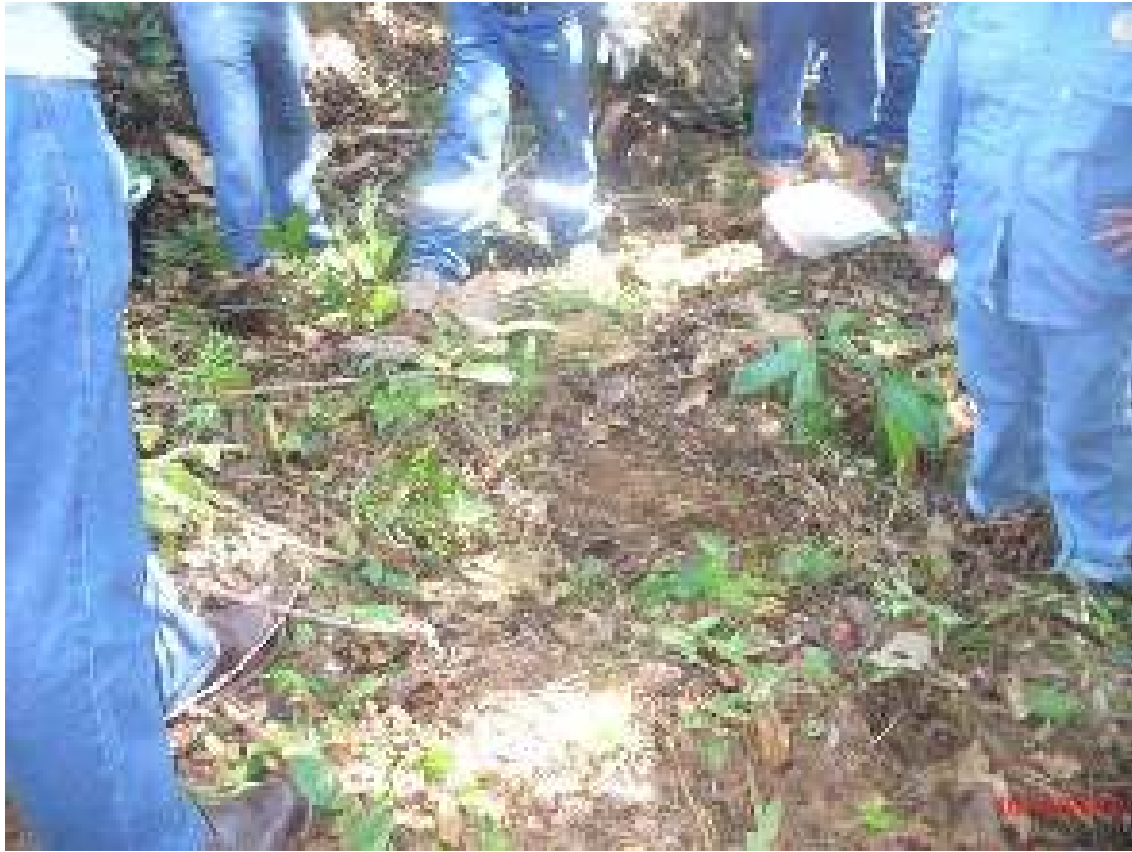
- a. Zona Capahuari Norte, Sitio PAC CNOR08, Punto 1 Coordenadas 0333841E 9703250. Se trató de ubicar en dos lugares, uno cerca a la Planta de Inyección de Agua de Producción de Capahuari Norte (coordenadas 033778E 9703632N) y otro cerca al Pozo CN08 sin conseguirlo, finalmente a las 10:13 horas se encontró el punto ubicado cerca al Pozo CN08, donde no se evidenció la presencia de suelos afectados por hidrocarburos. Revisando las instalaciones cercanas existentes, el Pozo CN08 se encuentra a unos 150 metros de distancia, pero el sitio detectado se encuentra a mayor altura que el pozo y la línea de flujo de 6"Ø está tendido en sentido contrario al sitio indicado, por lo que no hay instalaciones operativas. Fotos 1, 2, 3 y 4.

FOTO 3. Ubicación del punto PAC con posible contaminación. No se observó evidencias de contaminación por lo que no se sacó muestras.

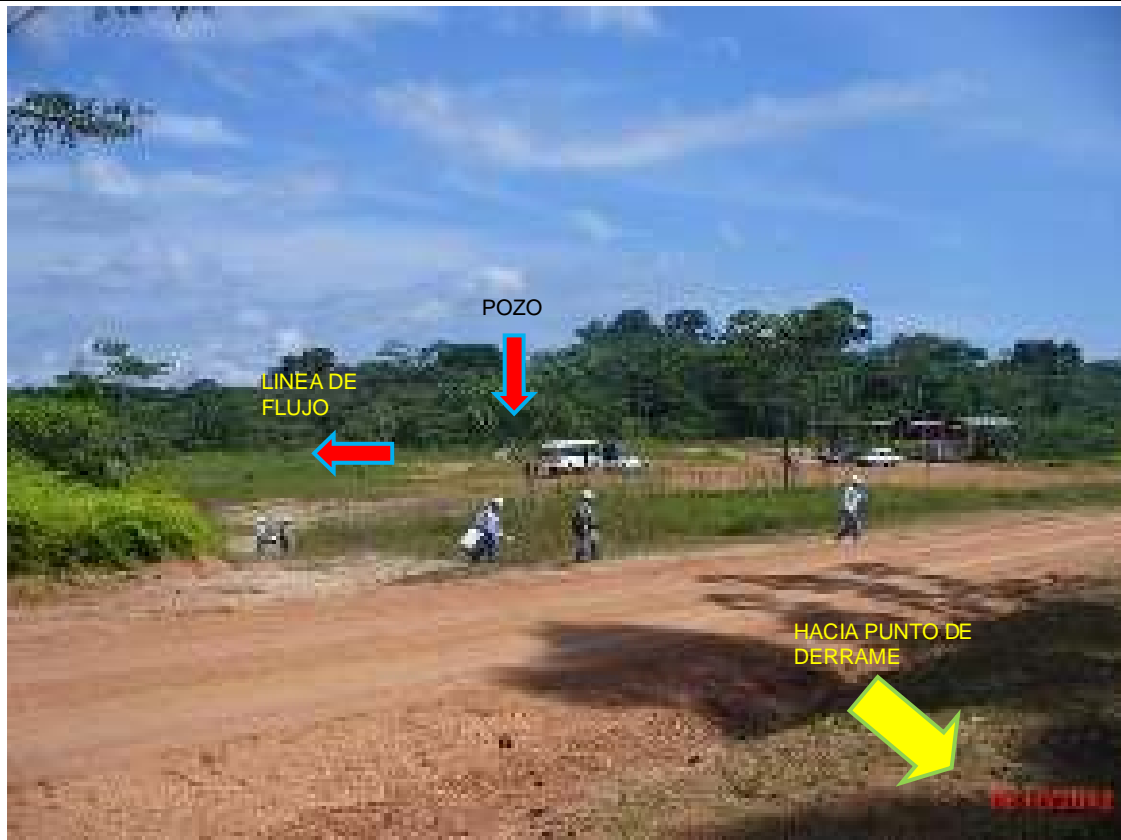
FOTO 4. El punto encontrado está ubicado en un lugar a mayor altura del pozo y líneas de flujo que podrían ser la fuente de contaminación están muy alejadas y en otro sentido.

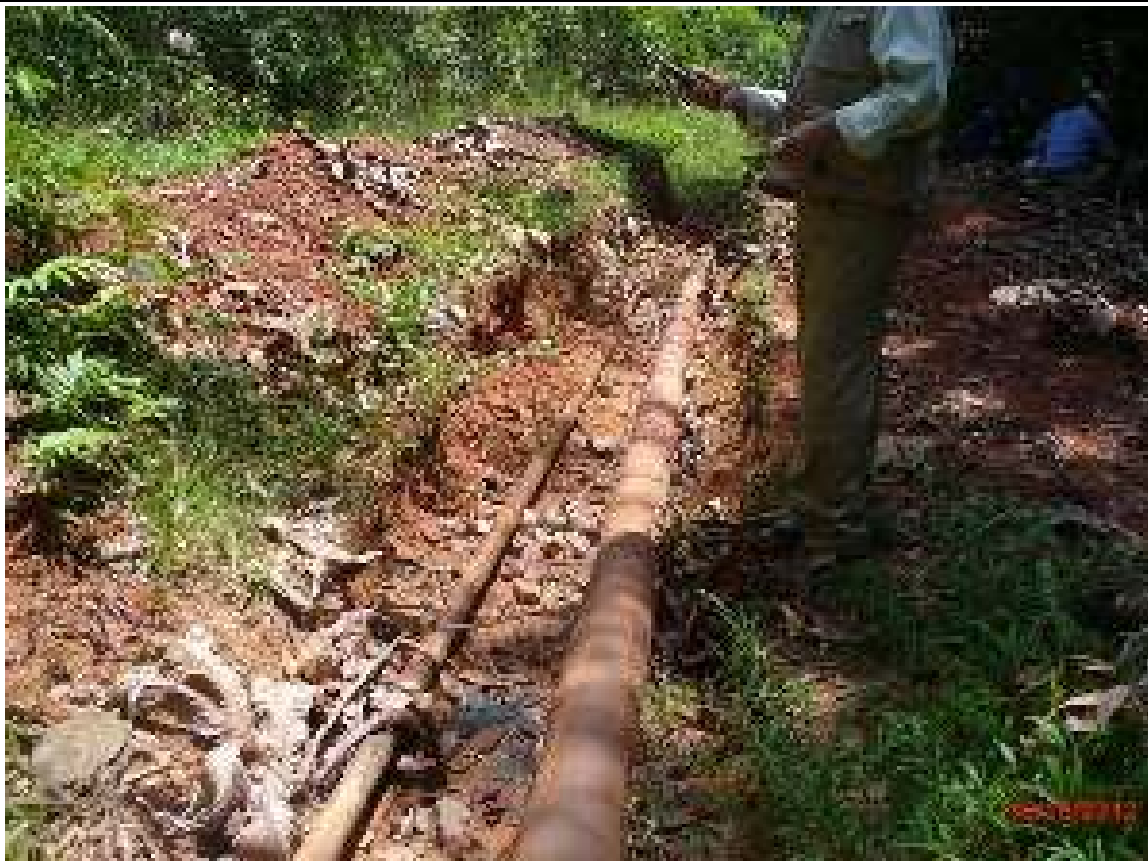
En el lugar de coordenadas 0333456E 9703284 y 0333451E 9703290N se encontró un tramo de la línea de flujo del Pozo CN 08 en aparente mal estado por la presencia de áreas con óxido. Fotos 5 y 6.

FOTO 6. Vista de la línea de flujo del Pozo CN08 que se evidencia signos de estar en mal estado

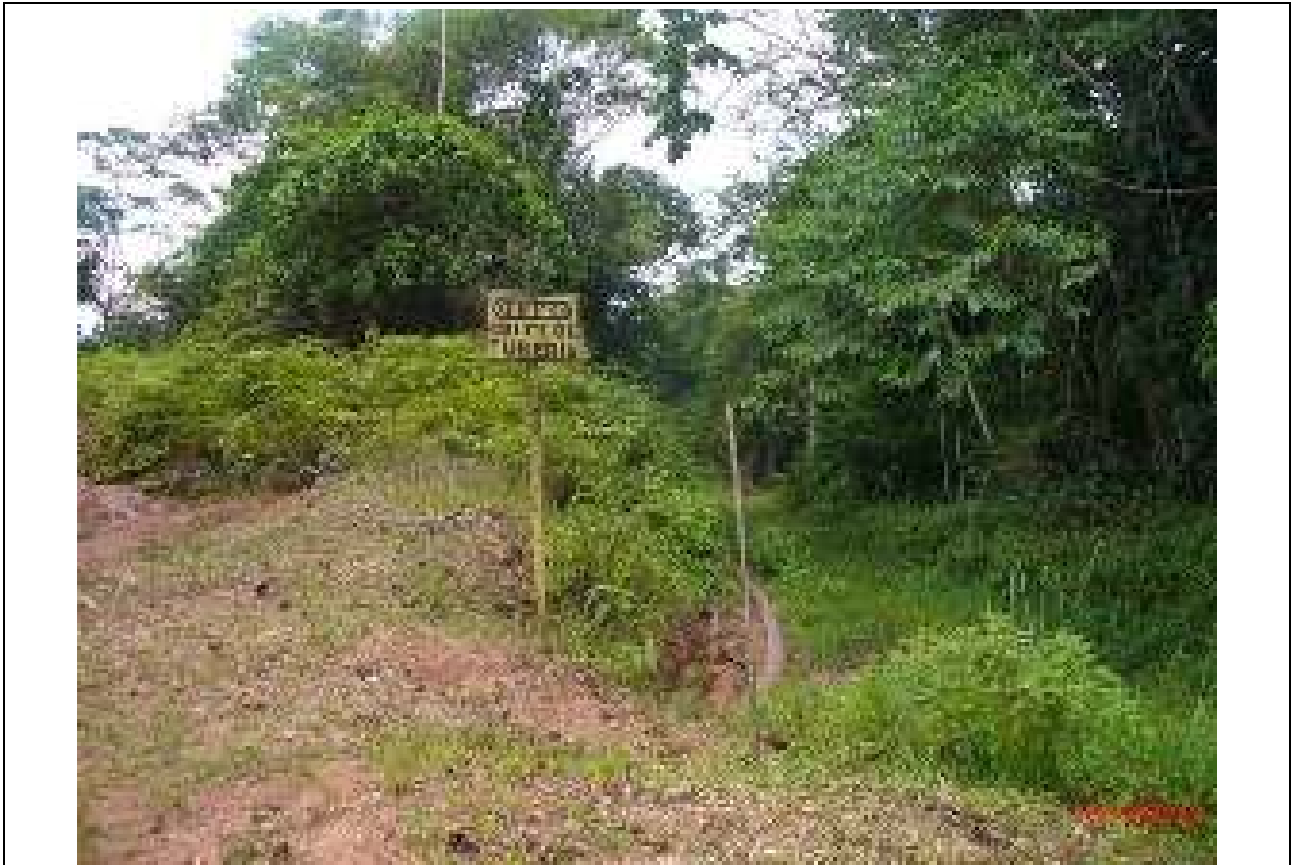
En área cercana al punto denunciado se encuentra el cruce de la línea de flujo del Pozo CN08 con el Km 19 de la carretera hacia Andoas. En este lugar (coordenadas 0333384E 9703164N, a.s.n.m.: 270m), PLUSPETROL ha efectuado el cambio del tramo enterrado en dicho cruce (en las áreas cercanas se observan los tramos cambiados y dejados en el lugar). Fotos 7, 8 y 9.

FOTO 7. Vista de la línea de flujo del Pozo CN08 donde fue cambiado parte del tramo de la tubería.

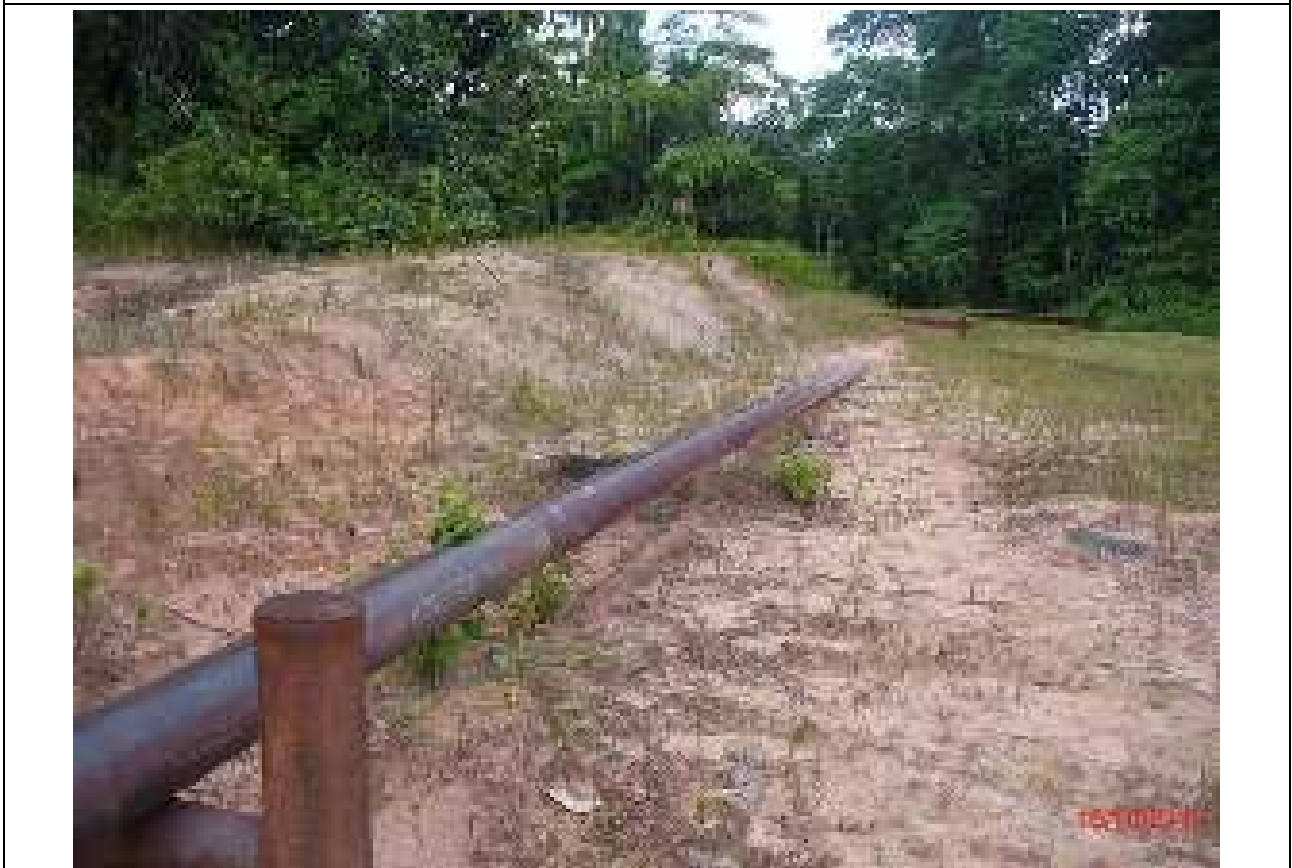
FOTO 8. Vista del otro extremo de la tubería cambiada sin protección de pintura contra la corrosión.

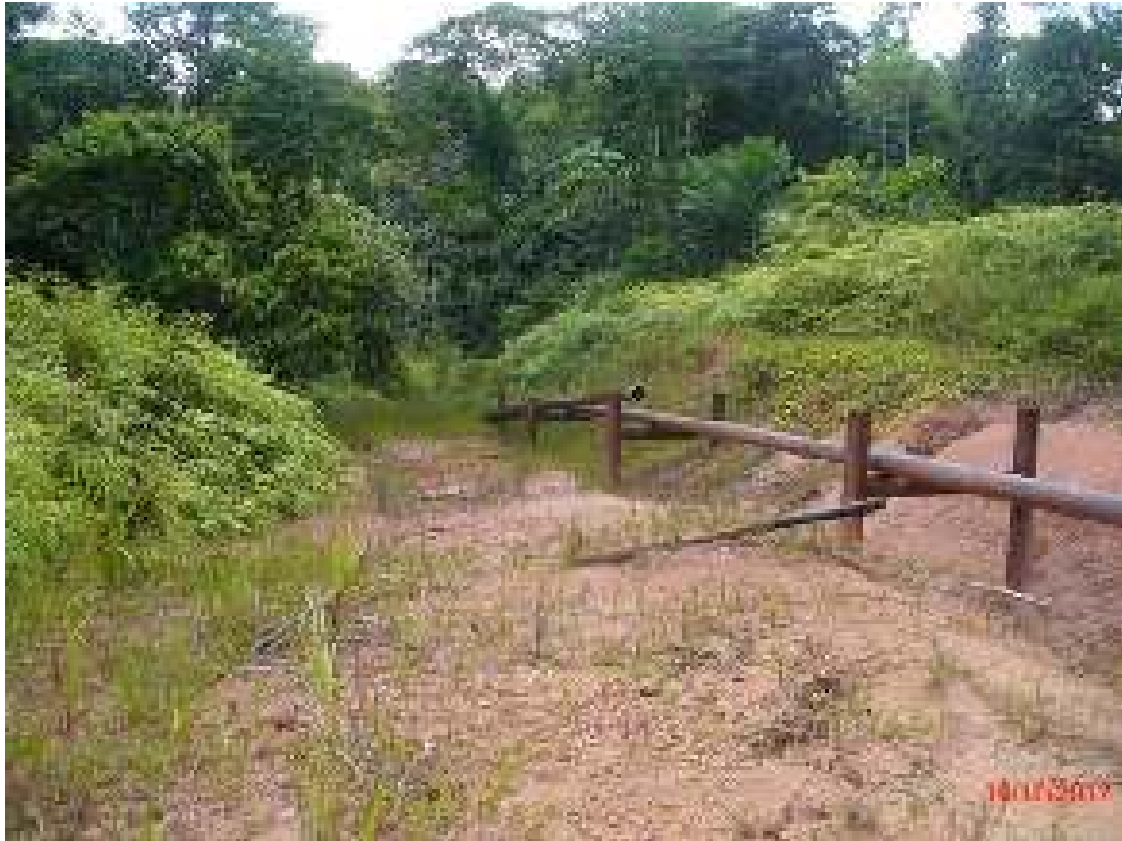
FOTO 9. Vista del tramo cambiado, el cual ha sido arrastrado hacia el interior de la selva, también en los alrededores han quedado otros tubos que fueron retirados.

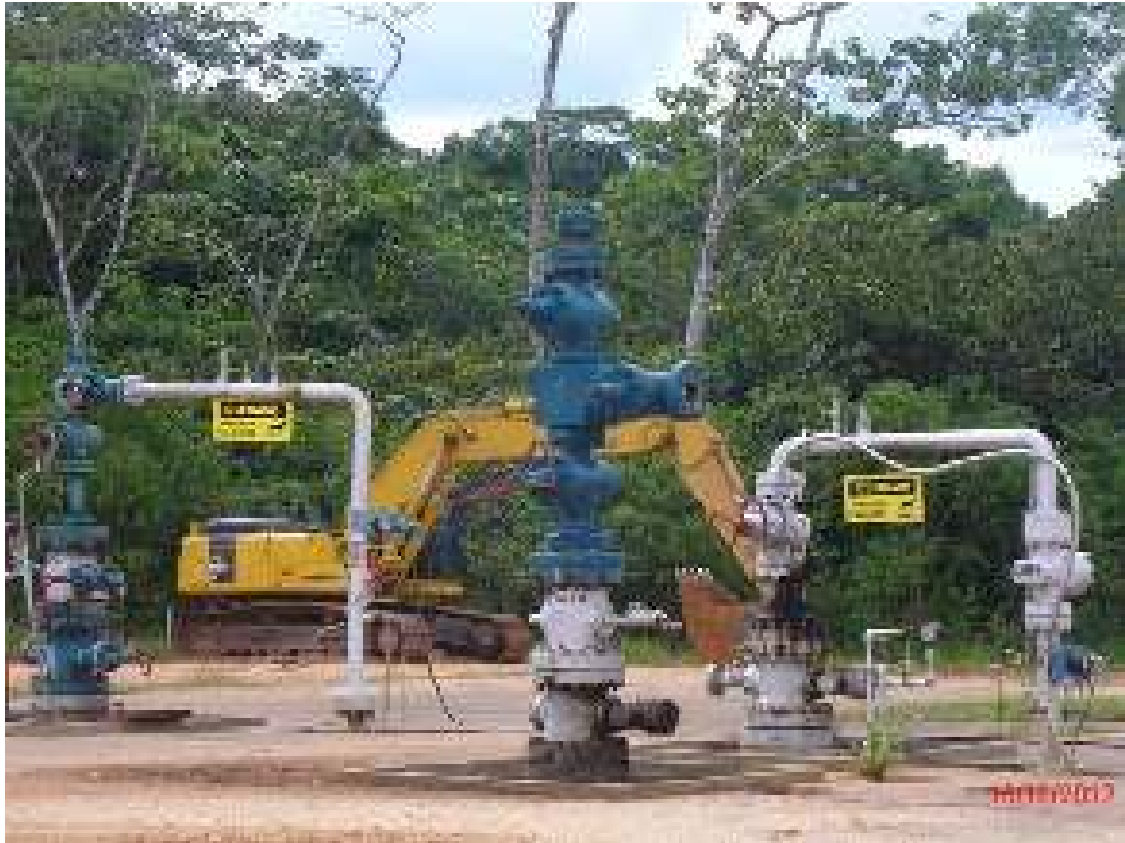
- d. A las 1446 horas se llegó a la Quebrada Shanshocochoa, con coordenadas 0340490E 9692294N, a.s.n.m.: 241m; ubicada en la parte baja de la plataforma donde se encuentra el Pozo CS18, de estado productor; el Pozo CS19, estado ATA y el Pozo CS20 inyector de agua de producción. Se observa en el cabezal del Pozo CS18, manchas de petróleo crudo, producto de la fuga en la conexión del cable para la bomba de fondo (minimandrel). Fotos 13 y 14.

FOTO 13. Vista del Pozo CS18 estado productor, Pozo CS19 estado ATA y Pozo CS20 inyector de agua de producción. Cabezal del pozo productor manchado con petróleo por fuga en el minimandrell.

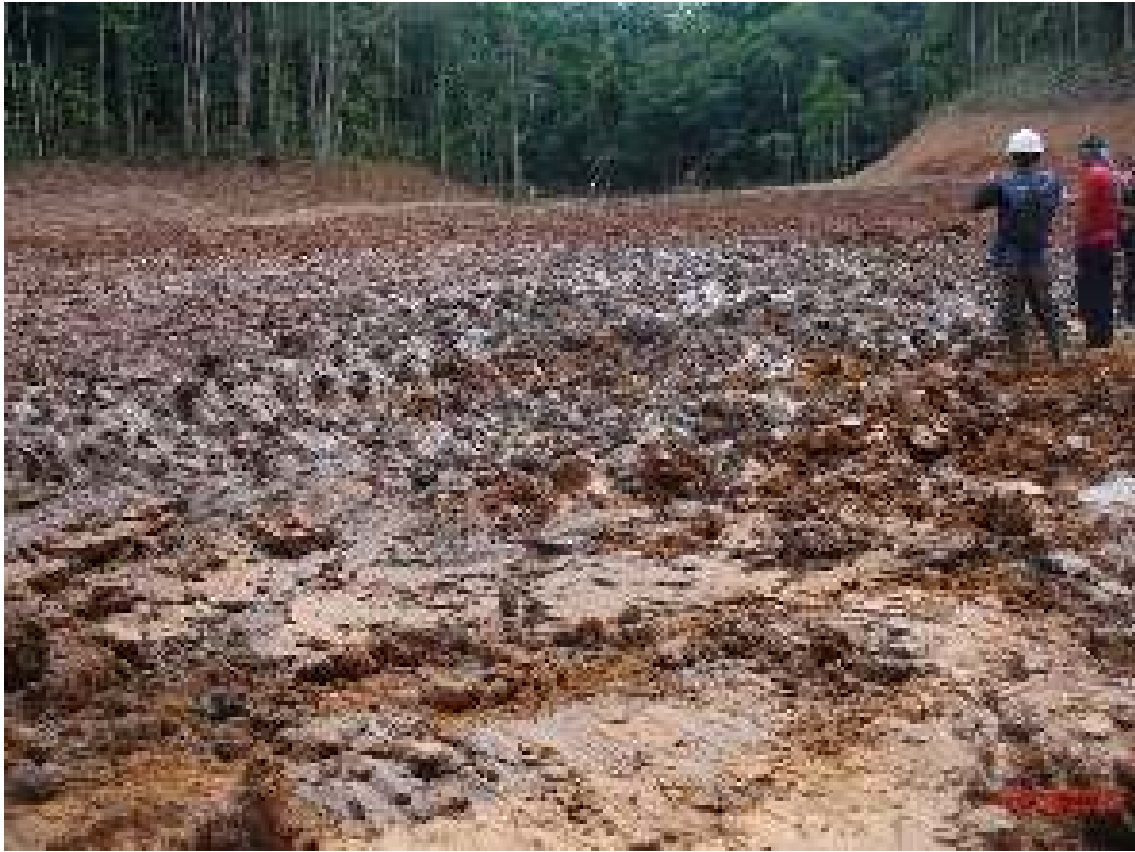
Se observó la ausencia de agua en la quebrada, ya que equipos de movimiento de tierras de la empresa CORPESA habían rellenado la quebrada con tierra arcillosa de los alrededores transformando dicha quebrada en un lodazal negro en muchas partes, tal como se evidencia en las tomas fotográficas. Fotos 15, 16 y 17.

FOTO 15. Vista de la quebrada rellenada con tierra arcillosa de los alrededores donde se observa la mezcla de distintos colores por la posible presencia de hidrocarburos.

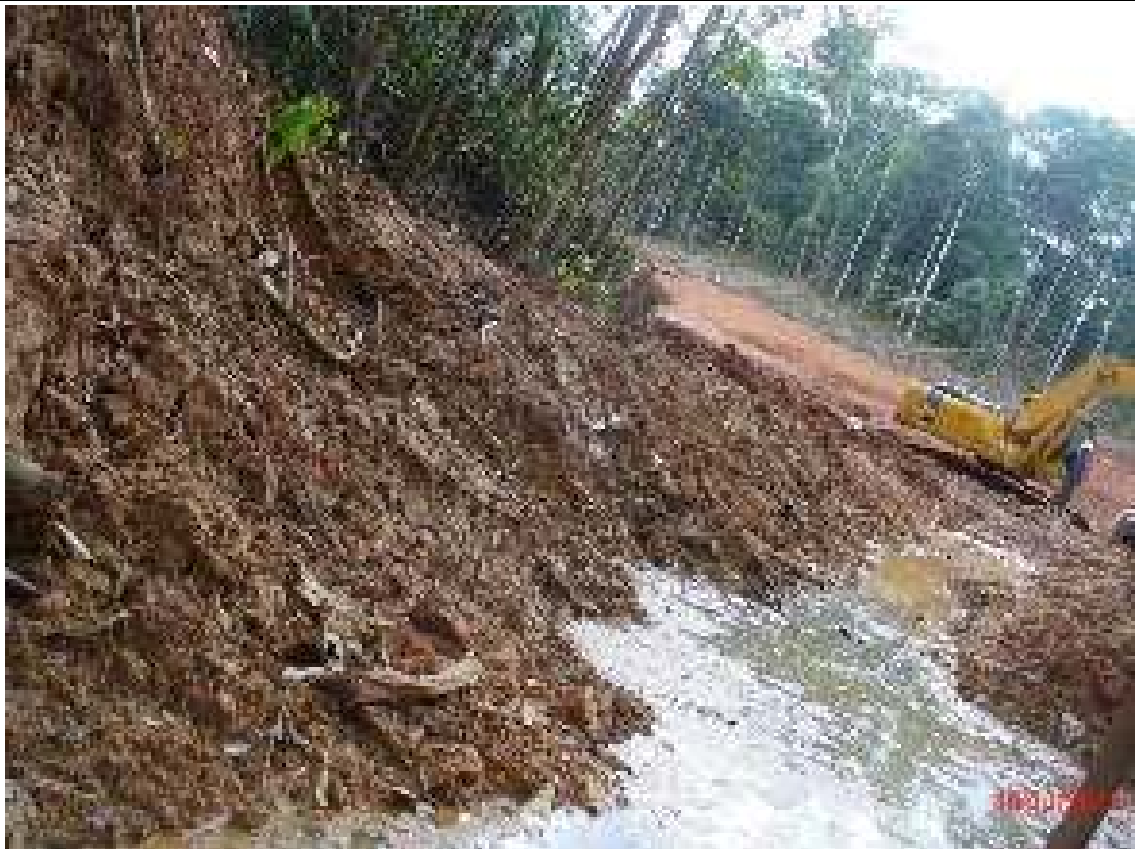
FOTO 16. Vista de otra quebradilla que alimenta la quebrada Shanshococho y donde se observa la presencia de una capa oleosa sobre su superficie.

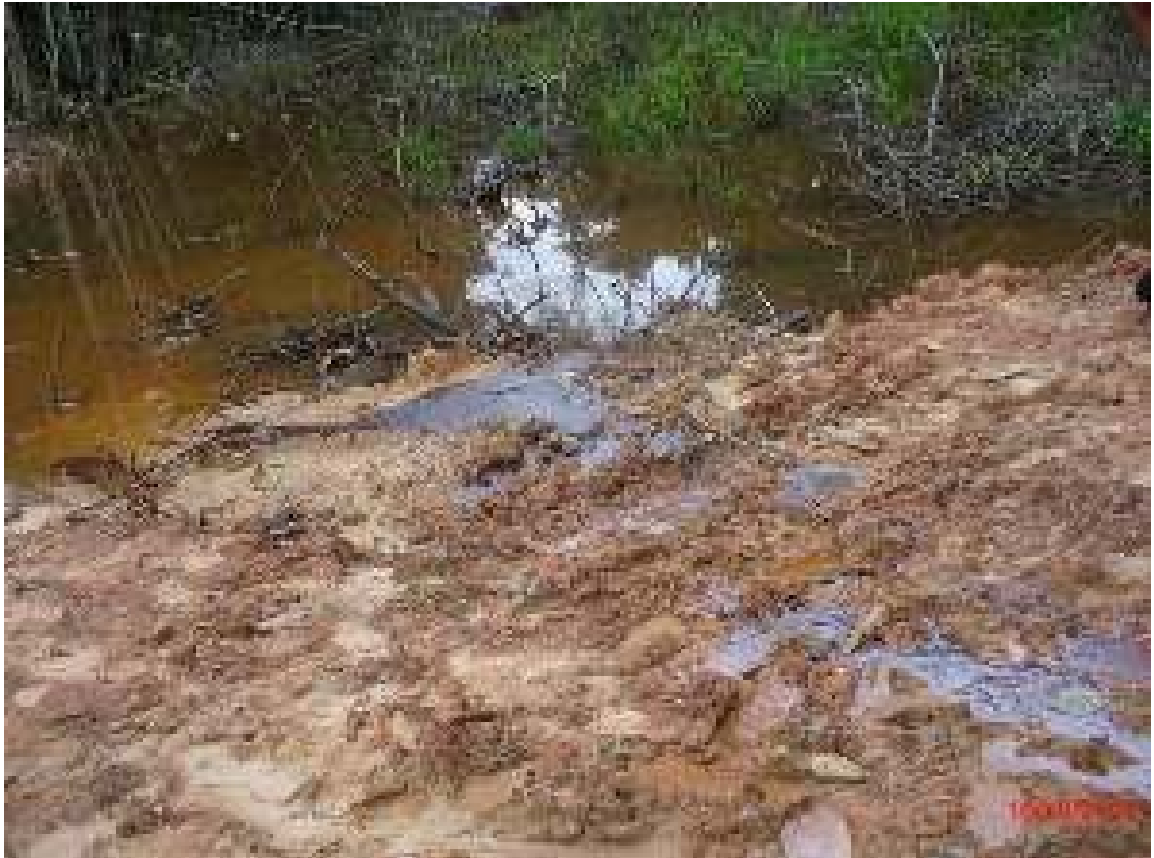
FOTO 17. En esta vista se observa el afloramiento de sustancias oleosas en el área de la quebrada donde están mezclando la tierra arcillosa, al caminar se hunde el terreno saliendo sustancias oleosas de las profundidades

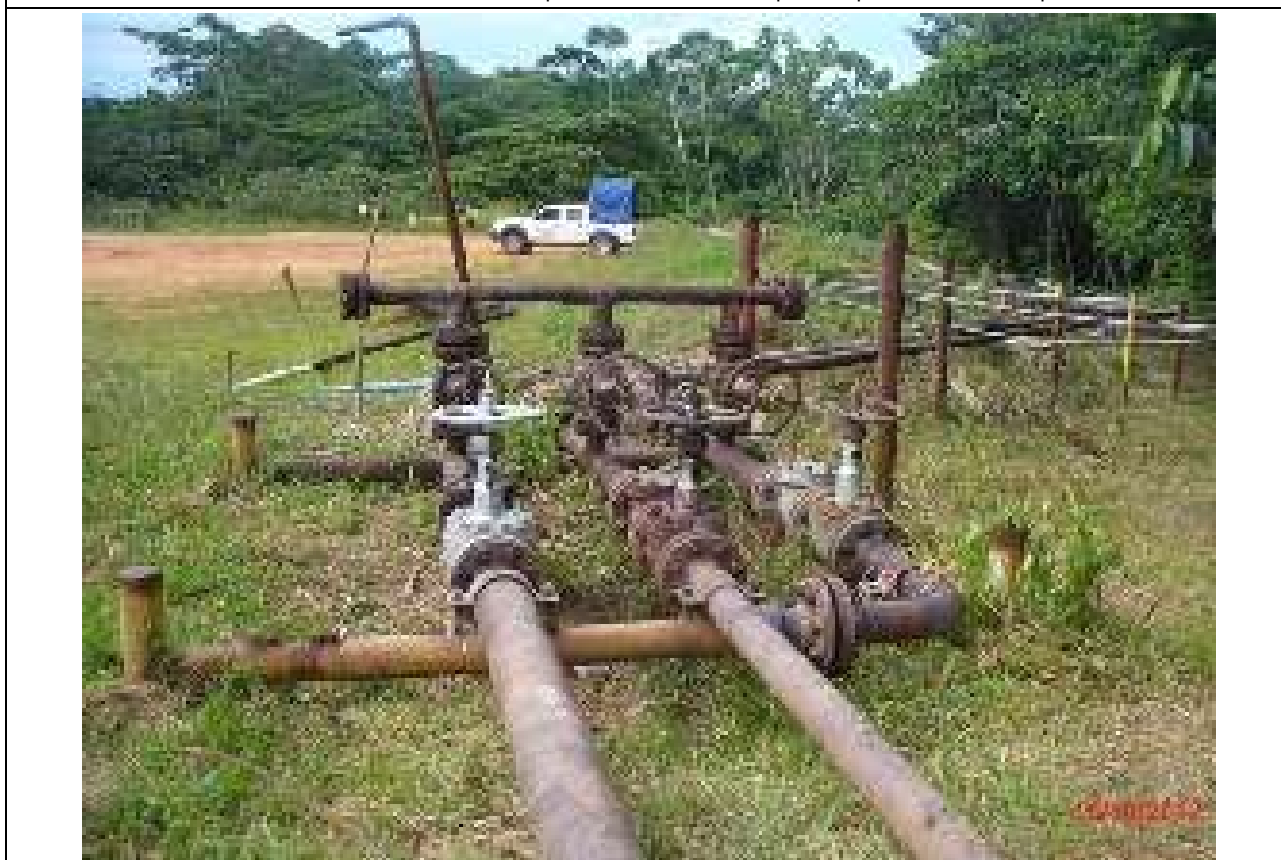
Se ha revisado el estado de las tuberías de producción y de inyección de agua de producción detectando que parte de los ductos cercanos a la plataforma y la quebrada Shanshocochoa se encuentran dañados en el suelo sin ninguna protección contra la corrosión; asimismo, cerca al cruce con la carretera de acceso al pozo y también a la quebrada, se observa que los tubos se encuentran aparentemente en mal estado; así mismo se observó una tubería que ha sido cambiada y abandonada en el mismo lugar con varios orificios por corrosión del tubo. Coordenadas 0340435E 9692042N, a.s.n.m.: 227m. Fotos 18, 19, 20, 21, 22, 23, 24, 25, 26 y 27.

FOTO 20. Manifold a donde están conectadas las líneas de flujo de los pozos, al manifold le falta numeración de los pozos, sin protección contra la corrosión.

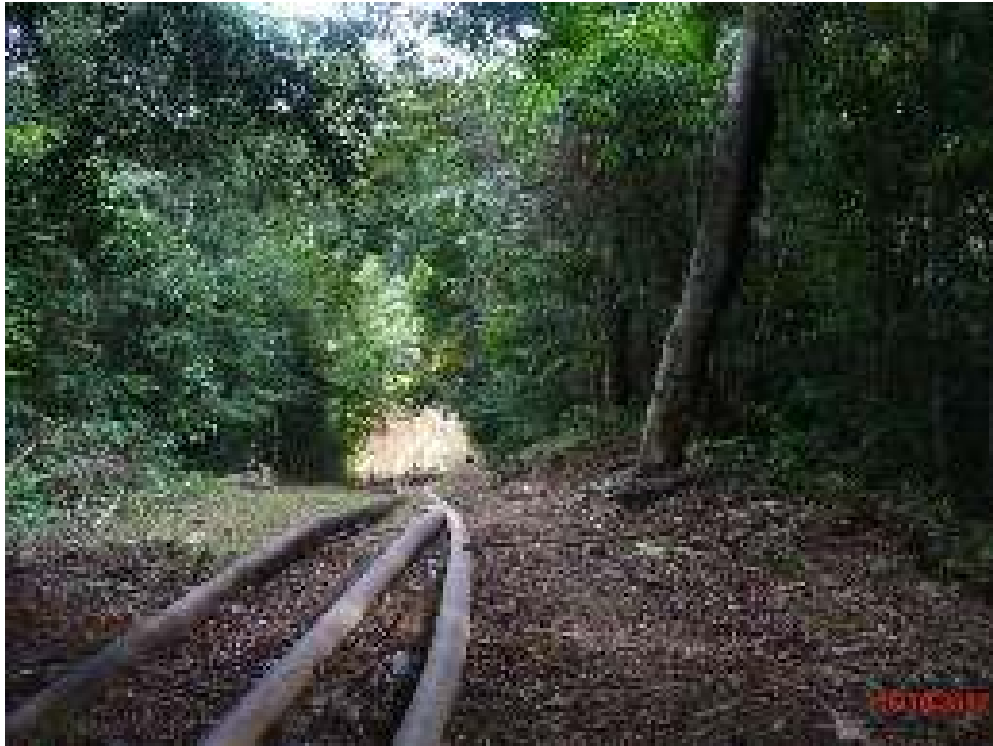
FOTO 21. Líneas de flujo de los pozos que se encuentran tendidas sobre la superficie del terreno y sin ninguna protección contra la corrosión.

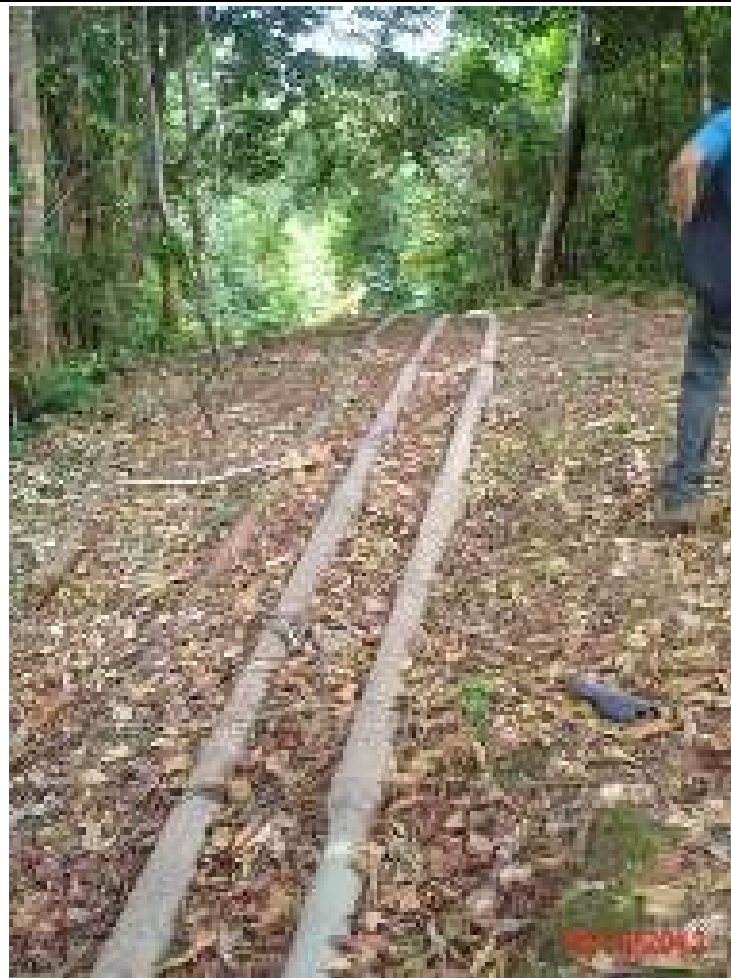
FOTO 22. Otra vista de la tubería tendida sobre el suelo sin ninguna protección contra la integridad de la tubería.

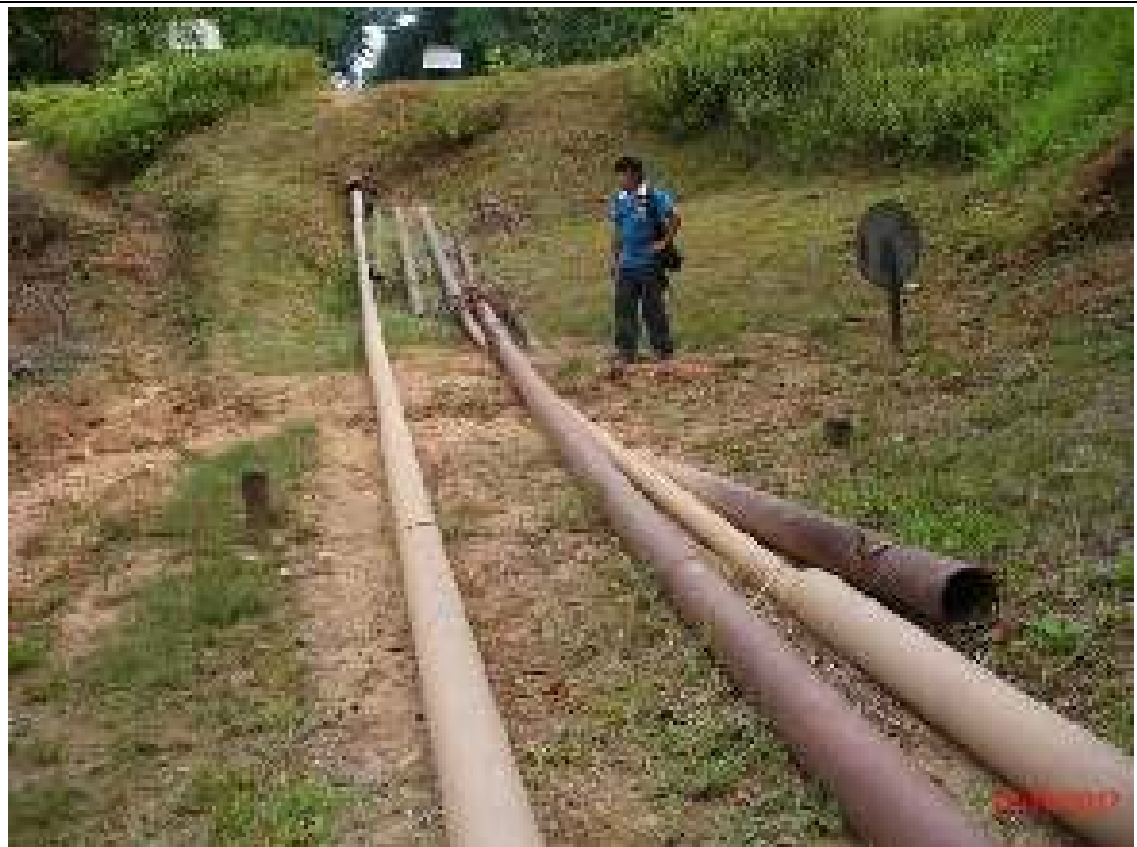
FOTO 24. Vista de las líneas de flujo de los pozos y otras tuberías que han sido abandonadas luego de los cambios efectuados a los tramos en mal estado.

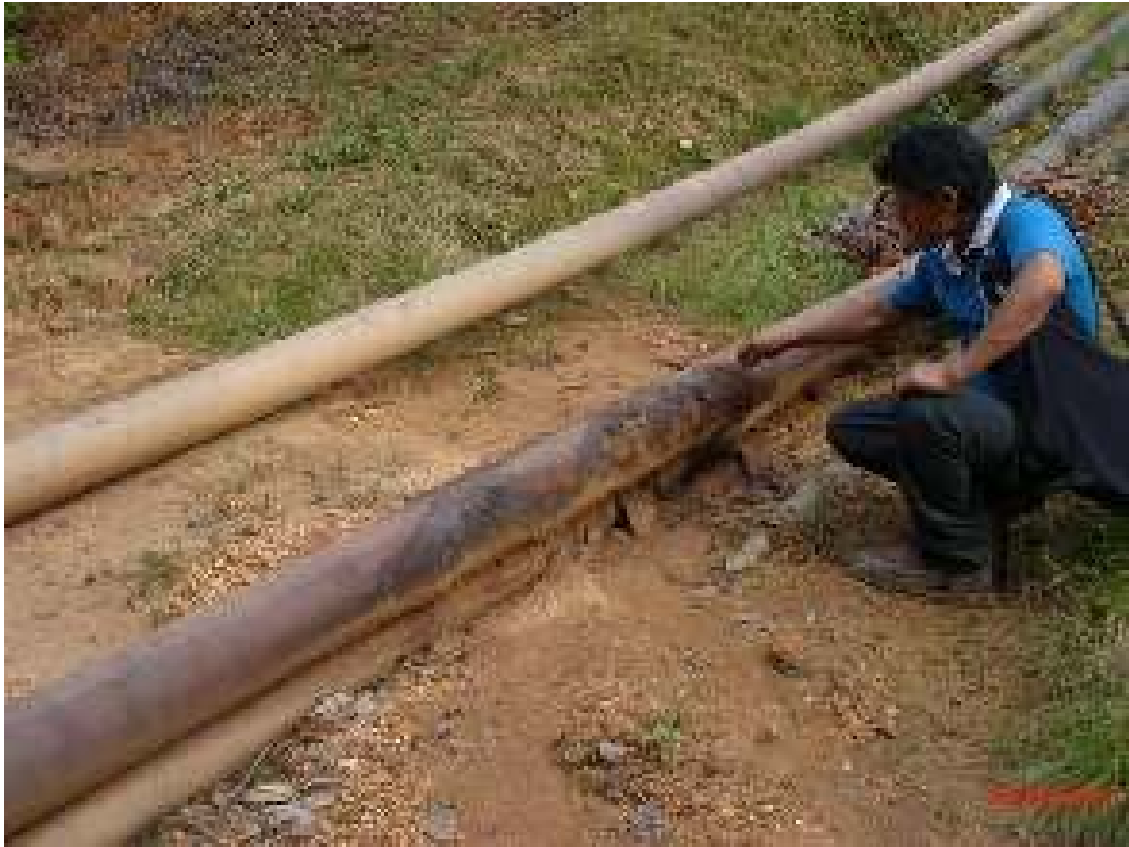
FOTO 25. Monitor de la FEDIQUEP ingresando un pequeño trozo de madera en un tramo en mal estado, cambiado y abandonado en el sitio, debajo de esta tubería una línea que se encuentra operativa

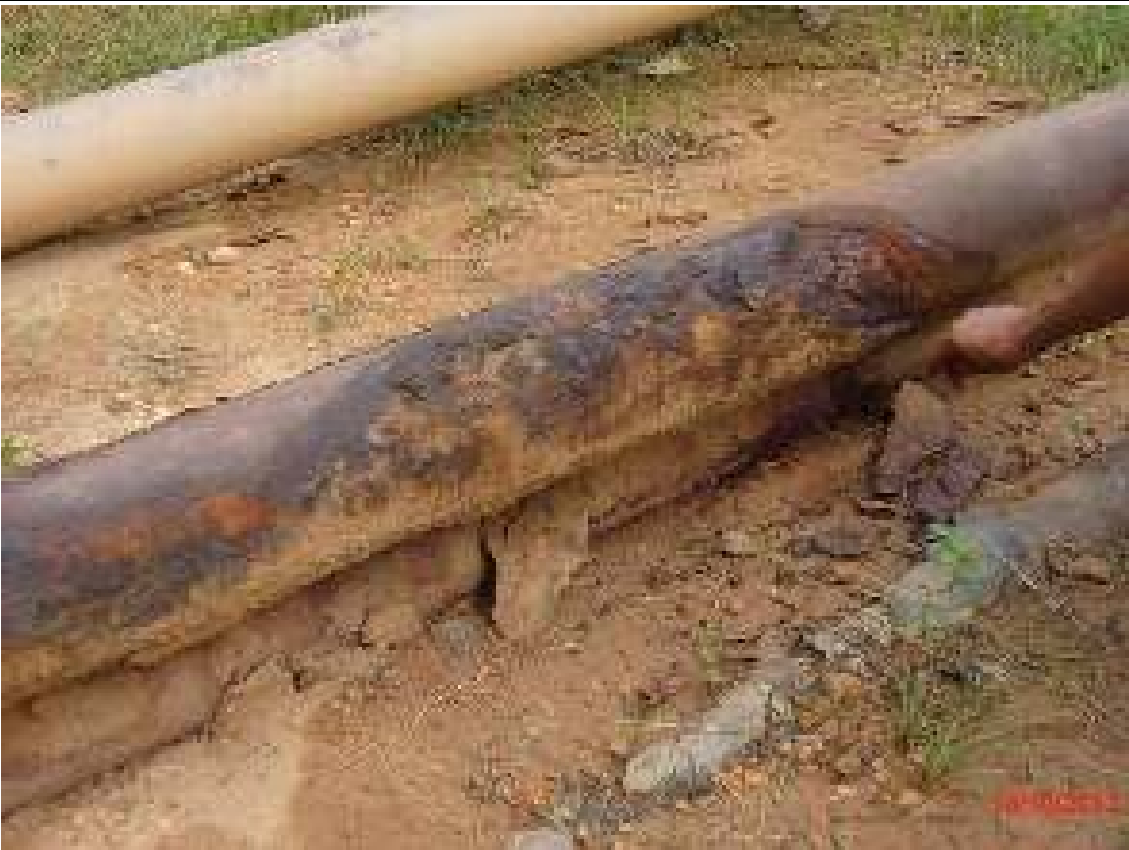
FOTO 26. Vista más cercana de la tubería en mal estado y se observa que la tubería operativa también tiene signos de encontrarse en mal estado.

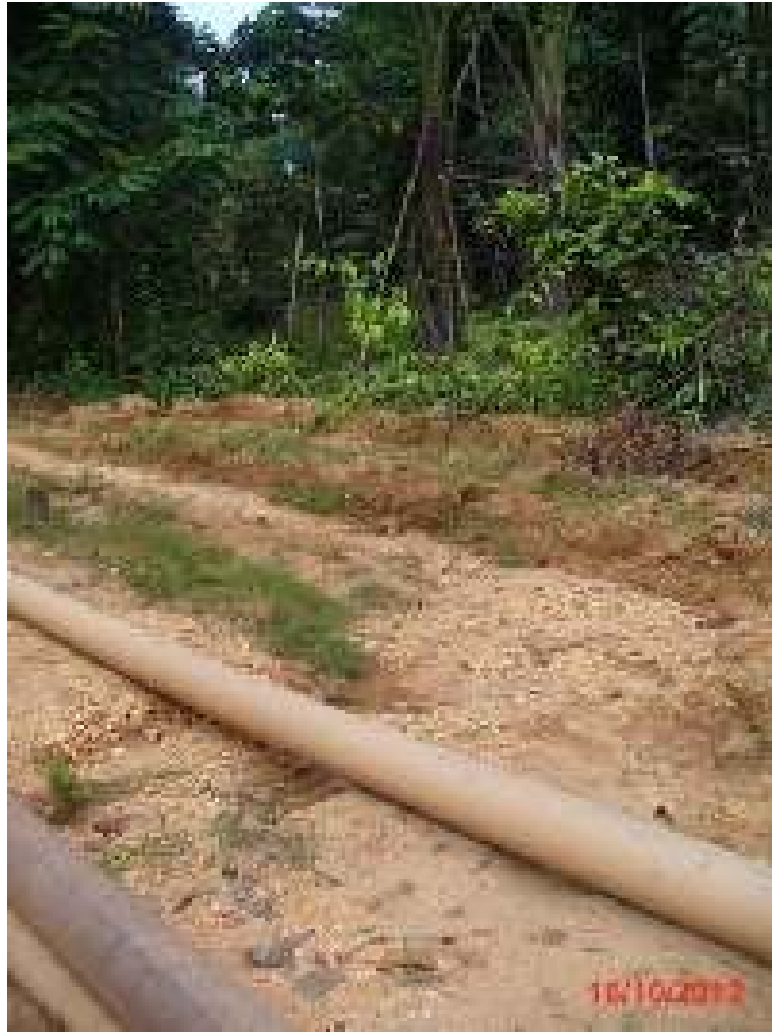
FOTO 27. Con esta vista se puede observar la cercanía de las tuberías en mal estado junto al inicio de la quebrada Shanshocochoa

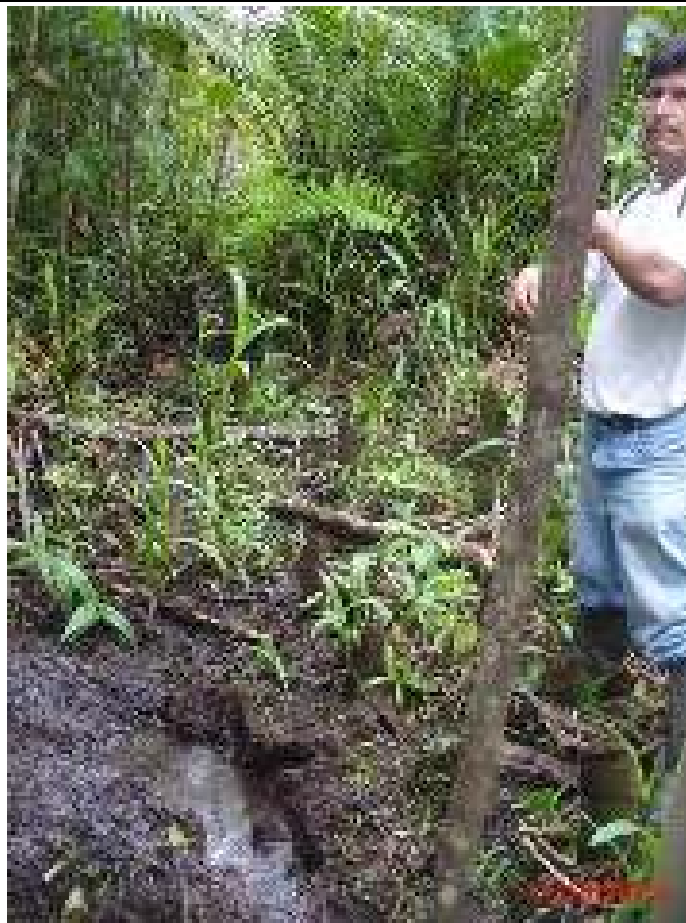
FOTO 30. Vista del sitio con presencia de sustancias oleosas ubicado entre la Comunidad Los Jardines y las instalaciones de la empresa PLUSPETROL.

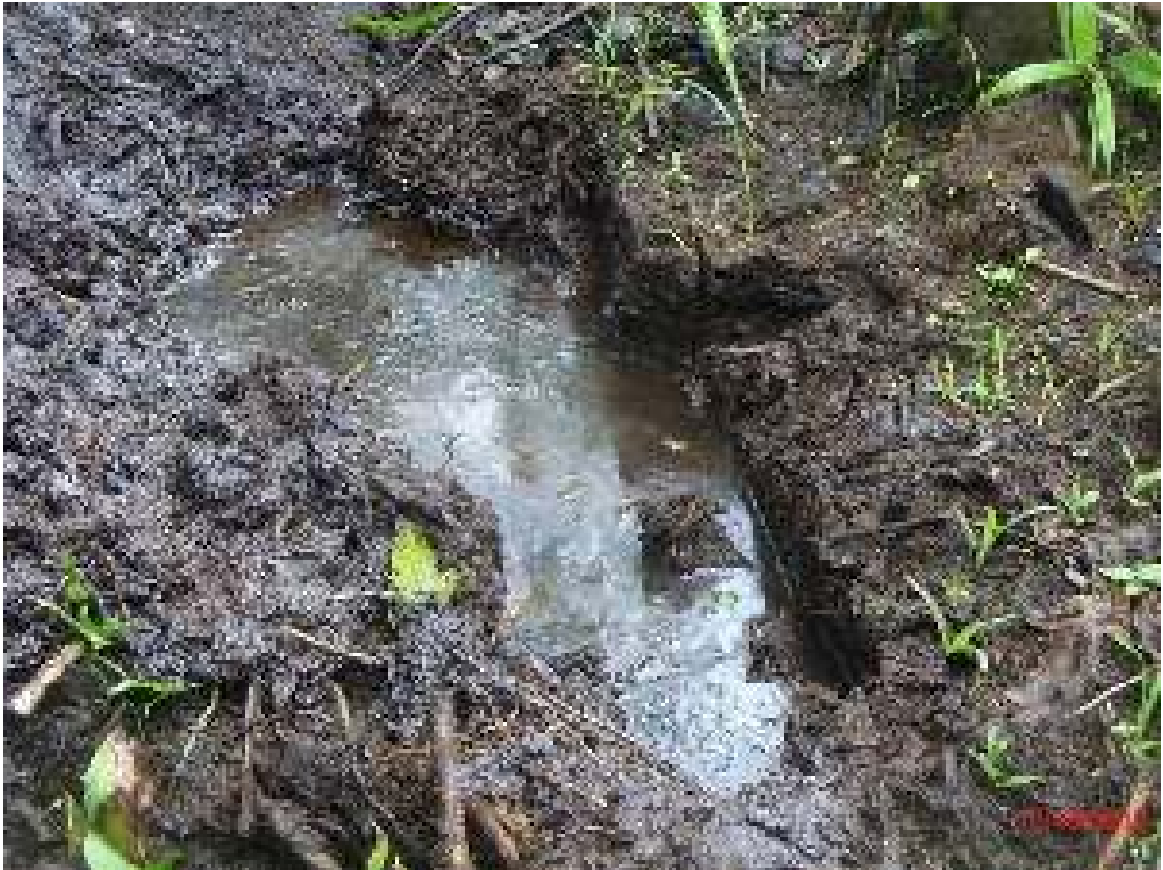
FOTO 31. Otra vista del sitio donde se observa la presencia de sustancias oleosas.

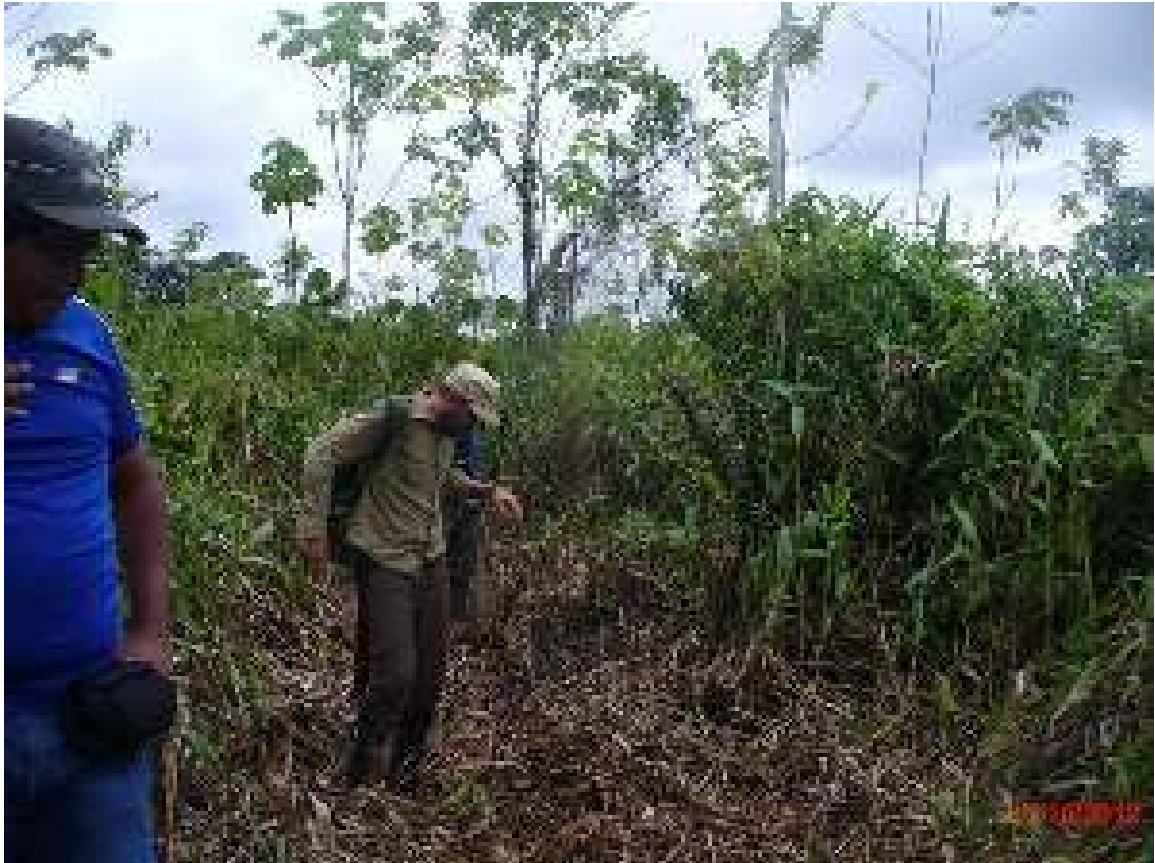
El tercer punto solicitado con coordenadas 0338647E 9689123E, a.s.n.m.: 222m; al igual que el punto anterior corresponde a suelo inundable por la quebrada Ismakaño. Foto 33.

FOTO 33. Vista de otro sitio denunciado con presencia de sustancias oleosas cerca a la Comunidad Los Jardines

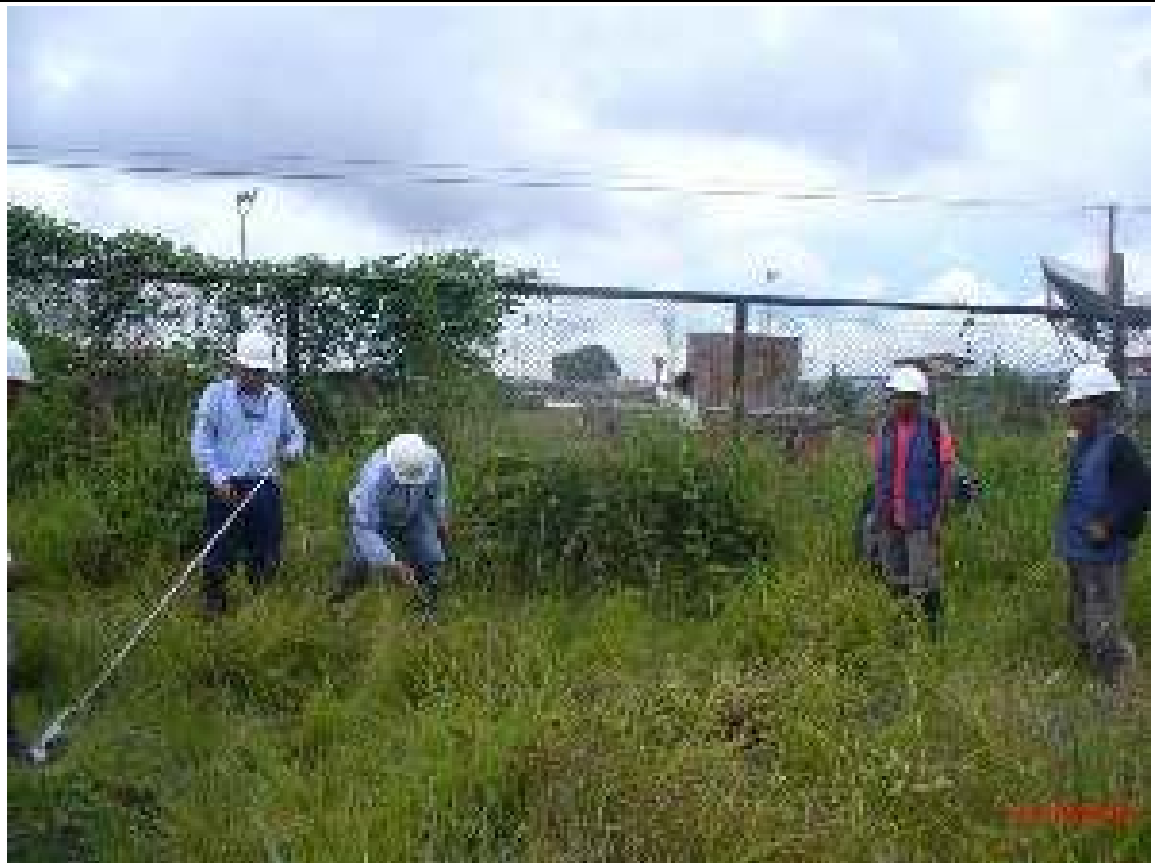
El cuarto punto solicitado con coordenadas 0338386E 9689255, a.s.n.m.: 218m; corresponde a un área cercana al área industrial (Patio de Recuperables), donde de acuerdo al representante de PLUSPETROL, Ing. Carlos Rodríguez, se produjo un derrame de aceite dieléctrico realizado por personas extrañas, quienes derramaron el producto para llevarse los cilindros vacíos. Foto 34.

FOTO 34. Vista del lugar denunciado por contaminación. El sitio si estuvo contaminado por el derrame de aceite dieléctrico, cuando personas extrañas vaciaron el aceite para sustraer cilindros que contenían el aceite.

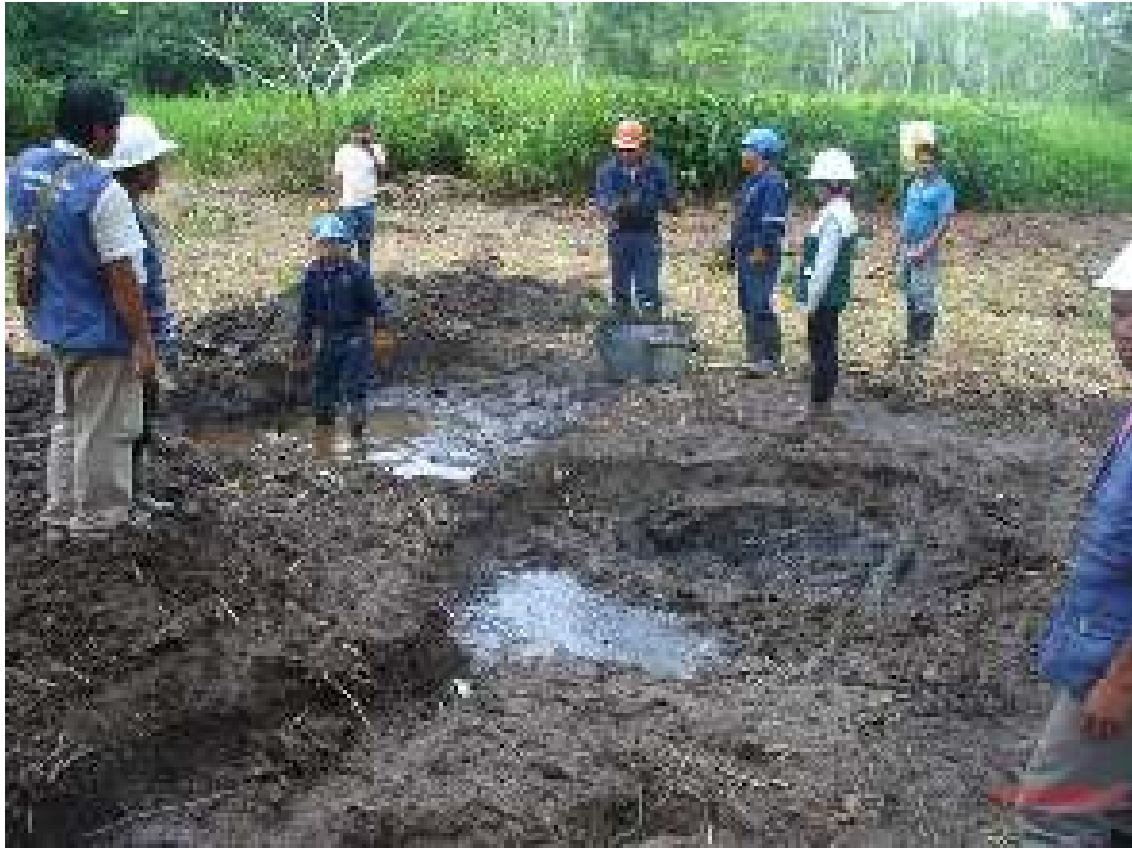
El quinto y último punto muestreado con coordenadas 0338386E 9689255N, a.s.n.m.: 219 m; corresponde a suelo inundable por la quebrada Ismakaño. En esta área que estaba siendo removida por personal contratado por Pluspetrol se observó la presencia de una tubería enterrada conteniendo residuos oleosos. Fotos 37 y 38.

FOTO 37. Vista de otro sitio contaminado denunciado por la FEDIQUEP se observa presencia de sustancias oleosas. Personal de la empresa CORPESA, contratista de PLUSPETROL se encuentra retirando material contaminado.
