## INFORME N° 219880-2012-GFHL-UPPD

### VISITA REALIZADA POR EL GRUPO DE TRABAJO AMBIENTAL DE LA COMISIÓN MULTISECTORIAL A LA CUENCA DEL RÍO PASTAZA

FECHA: 20 de diciembre de 2012

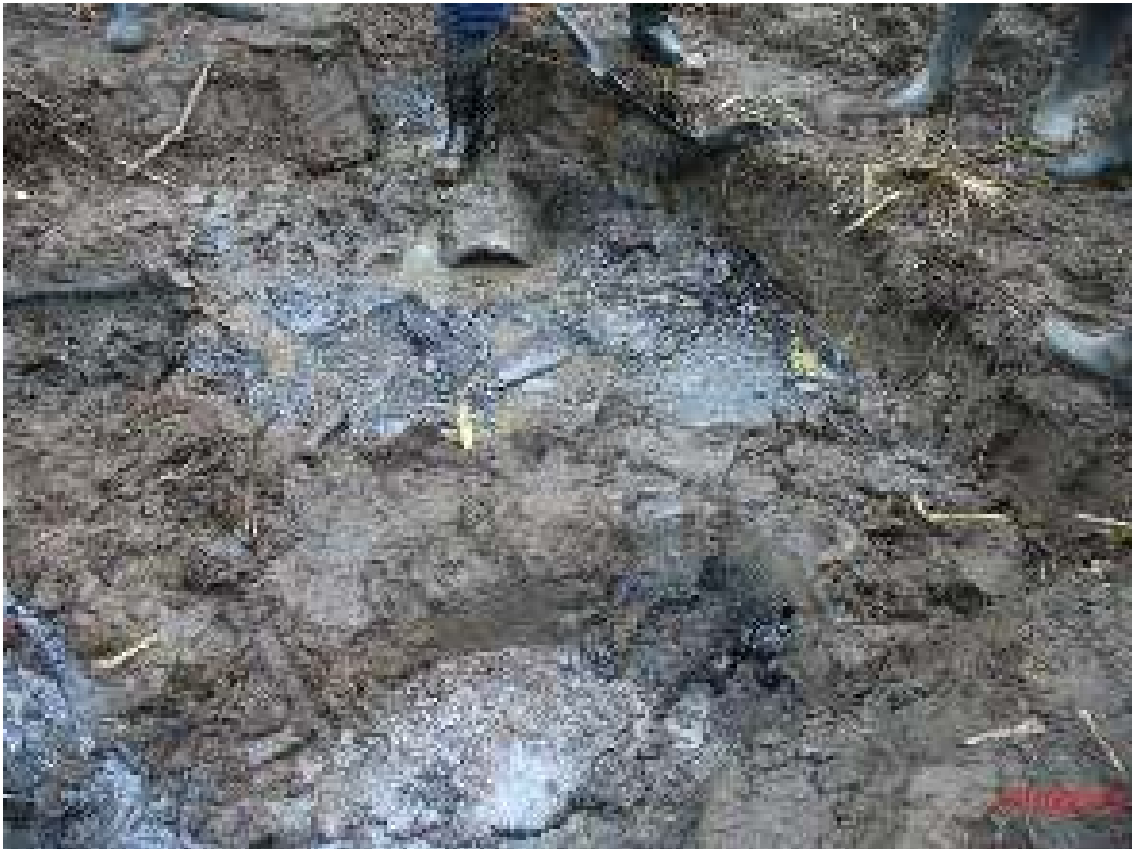
FOTO 38. Vista de una tubería abierta de donde salen sustancias oleosas con grumos que continúan contaminando la zona.

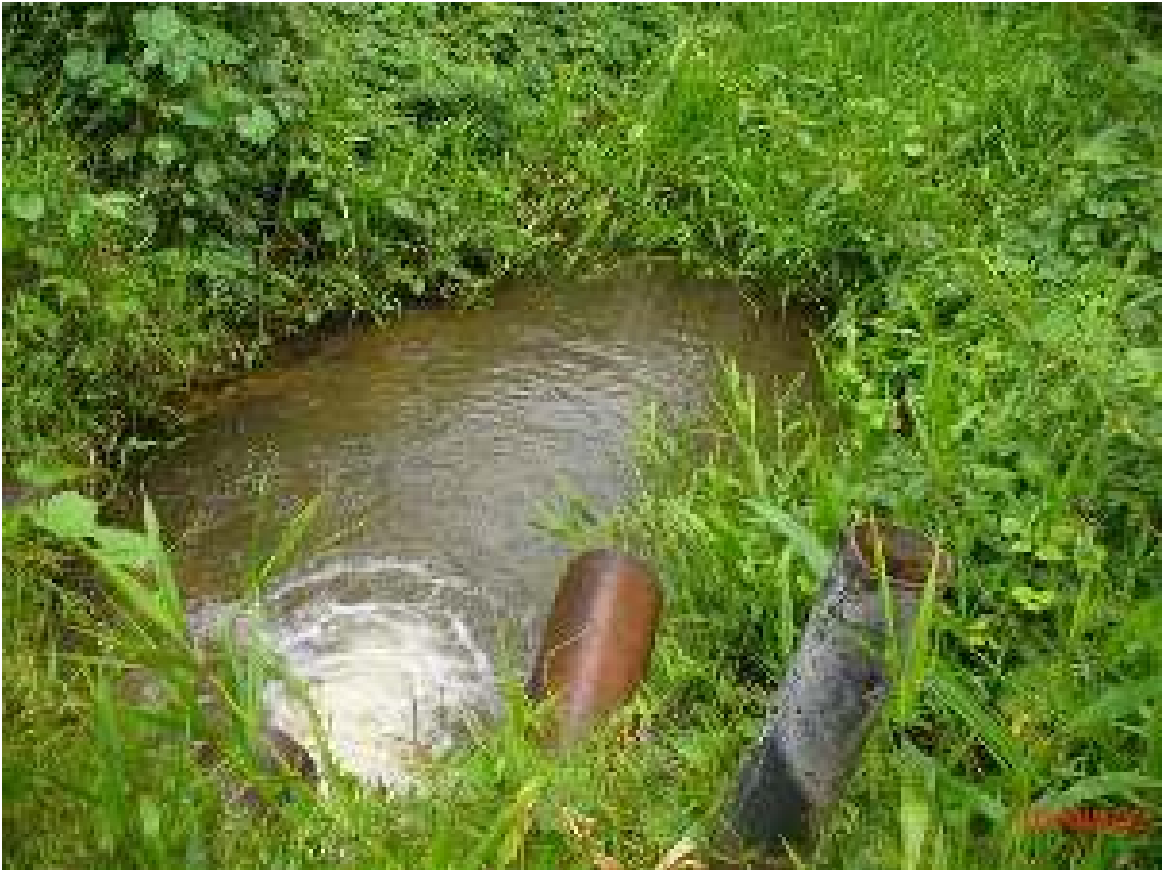
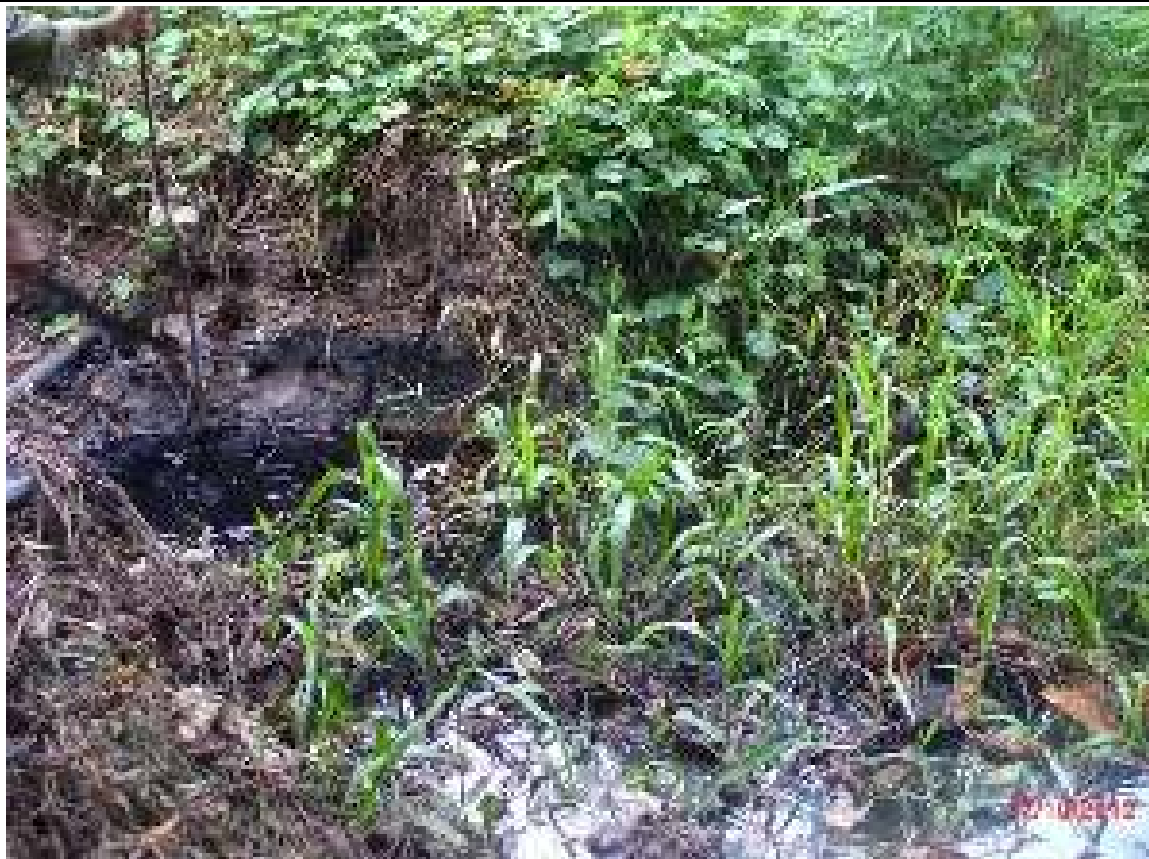
Asimismo, se ha tomado vistas de la legada de la quebrada Ismakaño al quinto punto muestreado, observando que en la legada el agua es un poco clara y ya cerca al quinto punto, la superficie del agua inmediatamente se llena con grumos de hidrocarburos. Fotos 39 y 40.

FOTO 39. Vista de un lado de la quebrada Ismakaño, se observa que el agua se encuentra con un color natural

FOTO 40. Vista la quebrada Ismakaño a tan solo 3 metros del lugar de la foto 39.
