INFORME N° 230563-2013-GFHL-UPPD

VISITA REALIZADA POR EL GRUPO DE TRABAJO AMBIENTAL DE LA COMISIÓN MULTISECTORIAL A LA CUENCA DEL RÍO CORRIENTES

FECHA: 18 de julio de 2013

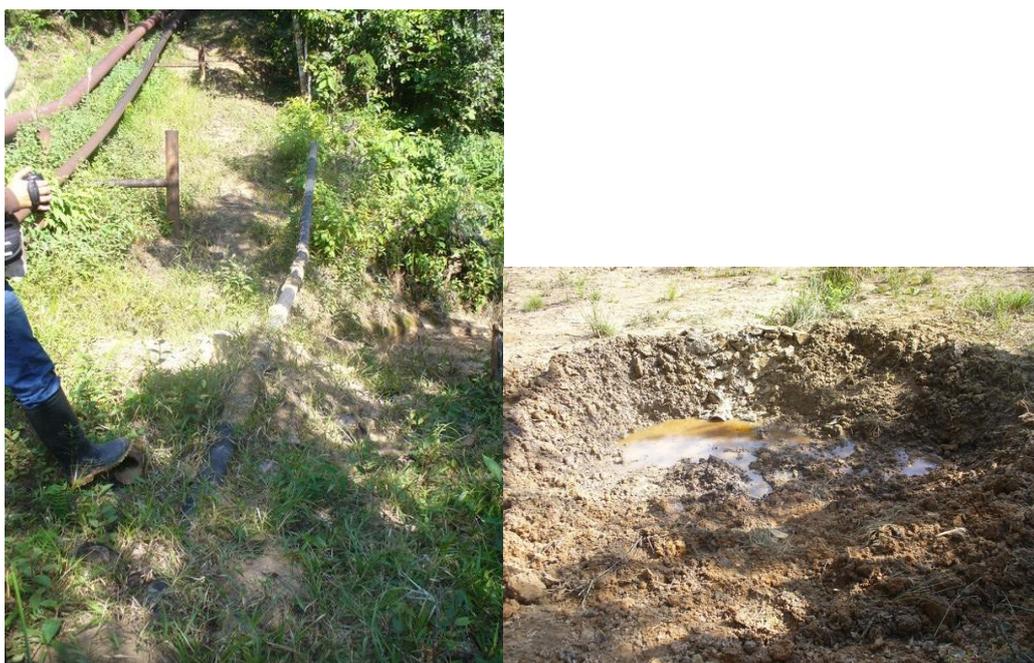
- 6.1 En el lugar de coordenadas 0368584E 9710643N, se observó una línea de 4" que se dirige a la locación de los Pozos 12, 13 y 14 de Huayuri, donde PLUSPETROL ha instalado un niple y válvula de 2" cuyo extremo se encuentra protegido por un tapón de 2" de latón (utilizado normalmente para tapan cilindros de 55 galones). En el mismo lugar se observó materiales abandonados tales como: dos (02) tubos de 6" x 10 metros de longitud, un (01) tubo de 4" x 15 metros, cuatro (04) cilindros de 55 galones vacíos, una (01) línea de 4" x 60 metros y cuatro (04) tubos de 4" x 7 metros cada uno.

- a. Cambio de tapón de latón que está instalado en la válvula de la línea de 4" que se dirige a la locación de los Pozos 12, 13 y 14 de Huayuri.
 - b. Información sobre los resultados de la inspección realizada a la línea de 3" de transferencia de diesel, en las coordenadas 0363598E 9710010N, donde se detectó que existe una inscripción de "**corrosión severa – línea de diesel 3**".

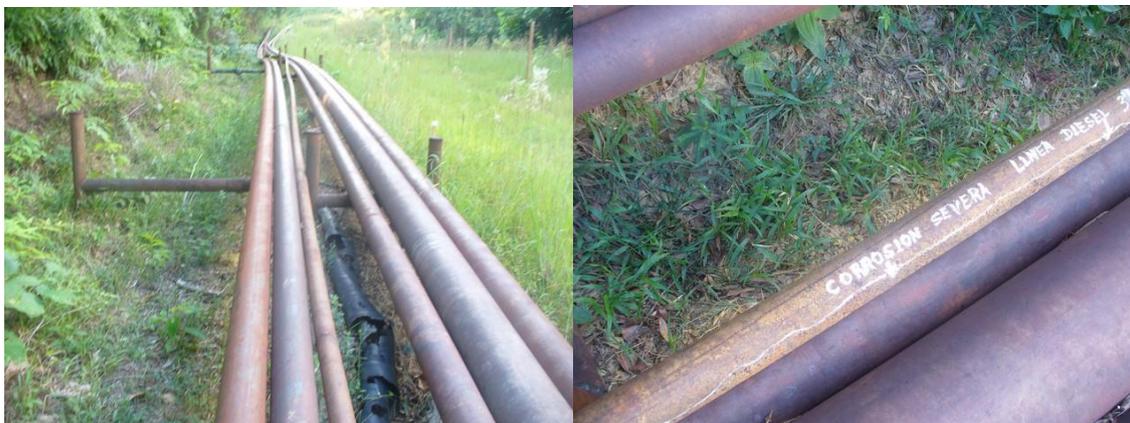
- 6.2 Cerca al lugar de coordenadas 0363598E 9710010N, se observó la siguiente inscripción: “**corrosión severa – línea de diesel 3**”, en la superficie de una línea de transferencia de diesel de 3” de diámetro (en tubos 376 al 377).

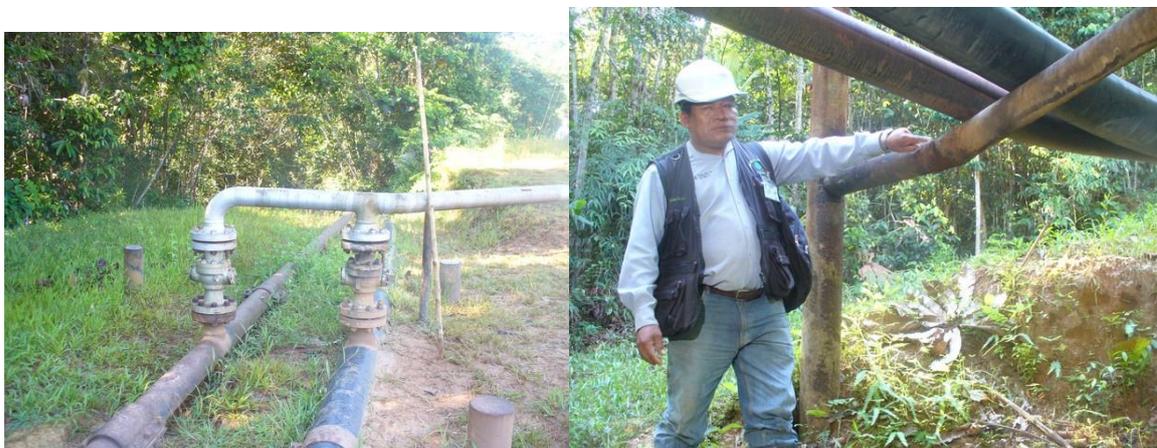
- 6.3 A línea de flujo del Pozo Huayuri Norte 1X se conecta a una línea troncal de 8” de diámetro y una línea de 6” de prueba de pozos, los cuales se dirigen a la Batería Huayuri. A la altura del tubo N° 145 de la troncal de 8”, ambas líneas atraviesan la quebrada en la parte baja de la plataforma del pozo, sobre soportes tipo “H”, uno de los soportes se encuentra roto y con presencia de corrosión, el cual podría fracturarse en cualquier momento.

- c. Cambio de soporte tipo H deteriorado, instalado a la altura del tubo N° 145 de la troncal de 8" del Pozo Huayuri Norte 1X.
 - d. Información sobre los tres (03) pozos encontrados a aproximadamente 150 metros de la locación del Pozo 1 Carmen Viejo. Asimismo la instalación de los carteles de señalización del caso.

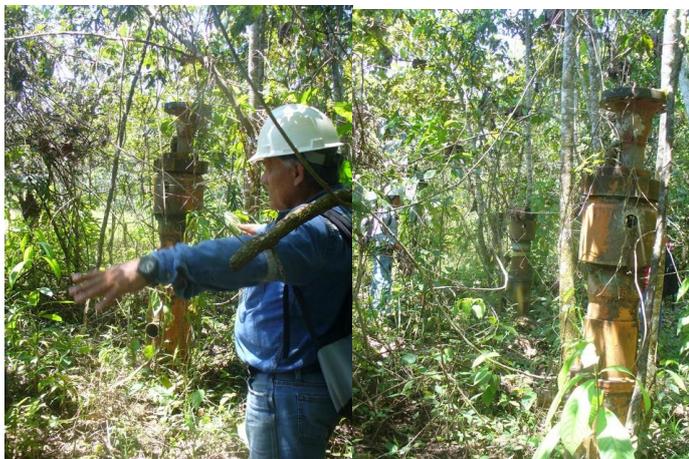
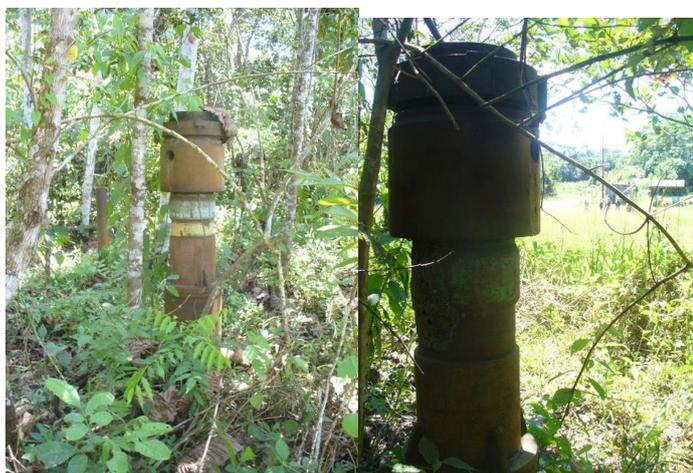
- 6.4 A 15 metros del terraplén del Pozo 1 de Carmen Viejo, se detectó la presencia de tres (03) pozos fuera de servicio con solo cabezales y sin número de identificación. El representante de PLUSPETROL indicó no contar con la información de estos tres pozos.

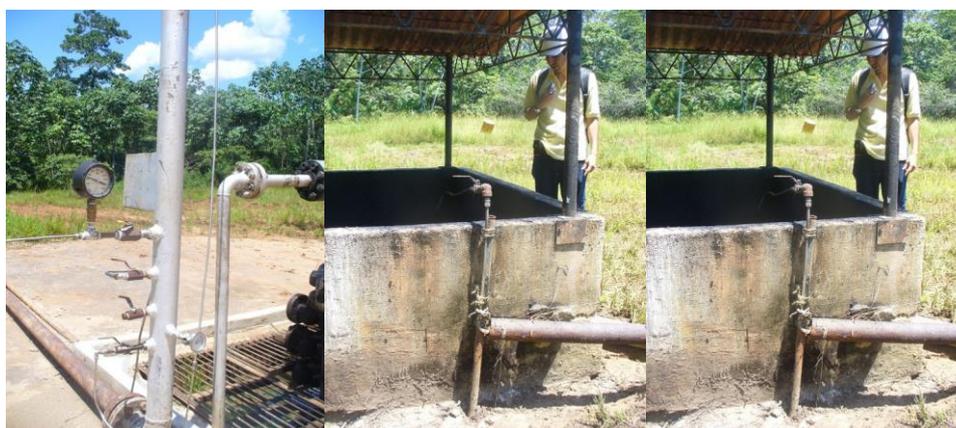
- 6.5 Se ha detectado que en el Pozo 1 de Carmen Viejo, Pluspetrol ha instalado una línea de 1/4" para el desfogue de la presión acumulada en la línea de flujo del pozo. El desfogue se realiza a una tina de concreto (en superficie) de la locación del pozo, donde por las manchas de petróleo encontradas, se puede inferir que en alguna oportunidad esta tina se ha sobrellenado, permitiendo el derrame del fluido hacia el Sitio PAC 01-02.

- e. Retiro de la línea de ¼" que la empresa utiliza para el desfogue de la línea de flujo del Pozo 1X de Carmen Viejo hacia una tina de concreto instalada en la locación del pozo.

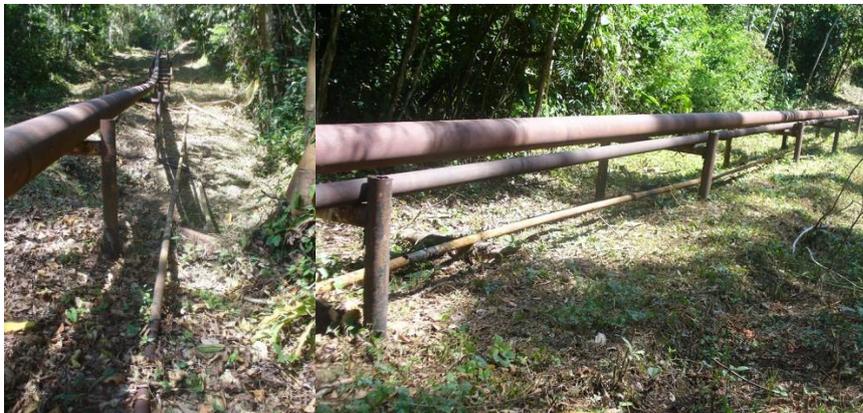
- 6.6 En las coordenadas 0373352E 9723704N, por donde pasan las líneas de flujo de los pozos de Shiviyaçu en soportes tipo H, se ha observado la presencia de una línea de 3" utilizada para la transferencia de diesel, que se encuentra tendida sobre el suelo (y no en soportes H) y en aparente mal estado.

- f. Instalación de soportes H para la línea de 3" que se utiliza para la transferencia de diesel en el Yacimiento Shiviya.
 - g. Efectuar el cambio del manómetro (posiblemente deteriorado) instalado en la línea de forros del Pozo Dorissa D-18 por otro de mayor rango al instalado (de rango máximo de 100 psi), por ser insuficiente para medir la presión la presión de forros.

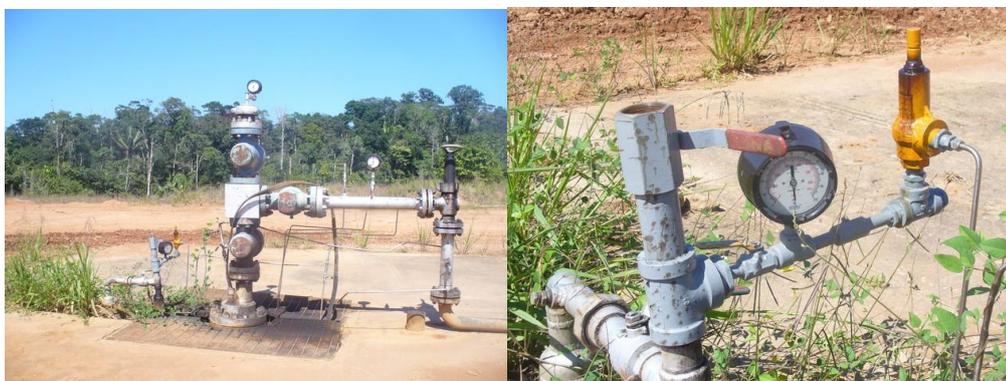
- 6.7 En el Pozo D-18 Dorissa se ha observado el uso de un manómetro descalibrado de rango máximo de 100 psi, instalado en la línea de forros. La aguja de medición de este manómetro marca por encima del límite máximo de medición del manómetro. Asimismo, la línea de forros del pozo cuenta con una válvula relief inoperativa (la presión de seteo ha sido superada), permitiendo que el pozo desfogue permanentemente al cellar.

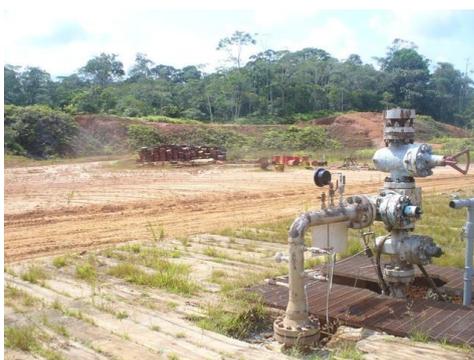
- 6.8 En la locación del Pozo Dorissa D-17 se ha detectado la presencia de materiales en desuso y cilindros vacíos igualmente en desuso, que se encuentran en calidad de residuos mal dispuestos.

- 7.3 Comunicar al OEFA los siguientes posibles incumplimientos a la normativa ambiental detectados en la visita:
- a. Existencia de materiales y cilindros vacíos de la locación del Pozo Dorissa D-17.

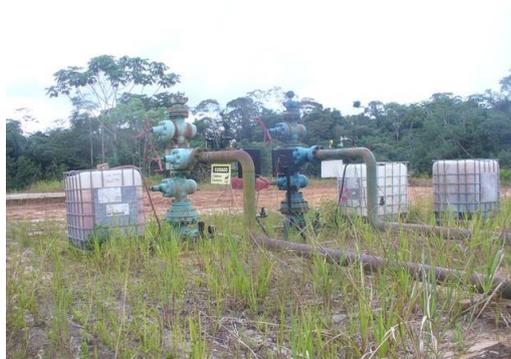
- 6.9 El Pozo Inyector Dorissa 11 presentó una presión de 150 psi en el espacio anular, existiendo la posibilidad de falla en la integridad mecánica (hermeticidad) del sistema de inyección del agua producida.

- h. Solicitar información sobre la integridad mecánica de los forros del Pozo Inyector Dorissa 11. Asimismo realizar un seguimiento a las medidas diarias de la presión del espacio anular del Pozo Inyector Dorissa 11 que reporta la empresa Pluspetrol.

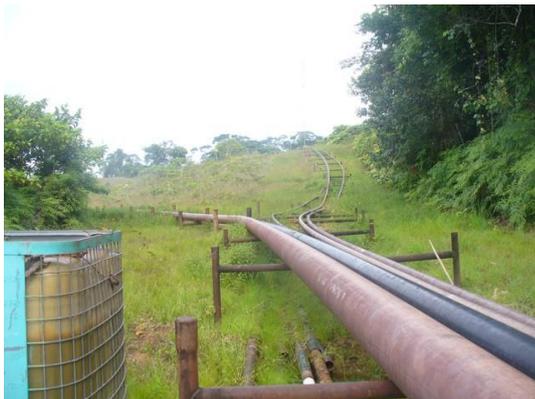
- 6.10 En las coordenadas 0366809E 9696808N, cerca del tubo N° 35 de la línea de 4" de transferencia de Diesel 2 hacia los tanques de los Grupos Electrógenos de la plataforma de los pozos productores D-5, D-6, D-7, D-8 inyector y D-9, donde se efectuó el muestreo S28, se observó que en el lugar quedaron tres bulkdrums abandonados.

- i. Efectuar el retiro de tres bulkdrums abandonados a la altura de las coordenadas 0366809E 9696808N, cerca del tubo N° 35 de la línea de 4" de transferencia de Diesel 2 hacia los tanques de los Grupos Electrógenos de la plataforma de los pozos productores D-5, D-6, D-7, D-8 inyector y D-9, donde se efectuó el muestreo S28.

- b. Existencia de tres bulkdrums abandonados a la altura de las coordenadas 0366809E 9696808N, cerca del tubo N° 35 de la línea de 4" de transferencia de Diesel 2 hacia los tanques de los Grupos Electrógenos de la plataforma de los pozos productores D-5, D-6, D-7, D-8 inyector y D-9, donde se efectuó el muestreo S28.
