# **Intervención del OEFA en el Lote 8 – Batería 3 (Yacimiento Yanayacu), operado por la empresa Pluspetrol Norte S.A.**

# **Monitoreos ambientales realizados en el Lote 8 - Batería 3 (Yacimiento Yanayacu)**

# MONITOREO AMBIENTAL REALIZADO EN EL LOTE 8

Yacimiento Yanayacu - Bateria 3, entre el 15 y 16 de diciembre de 2012

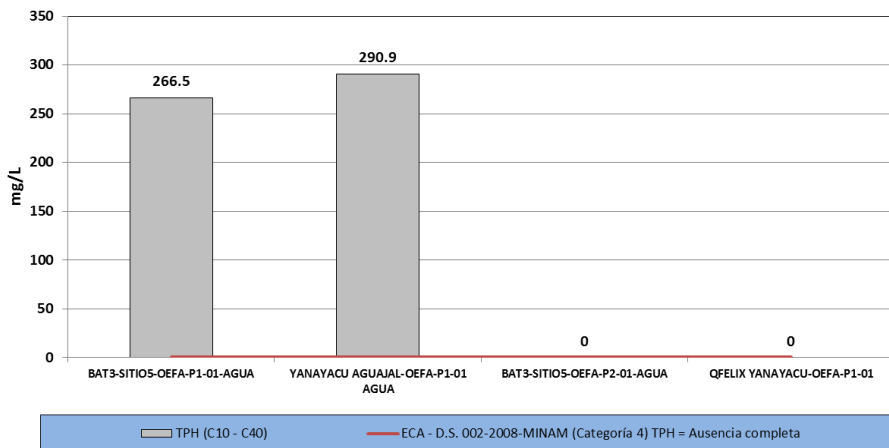
### HIDROCARBUROS TOTALES DE PETRÓLEO

De los 4 puntos de monitoreo para calidad del agua, evaluados para el parámetro TPH, dos puntos superaron el ECA para la categoría 4 (ríos de selva), los mismos que se ubicaron en el sitio PAC 5, y en el aguajal ubicado cerca al sitio PAC 5.

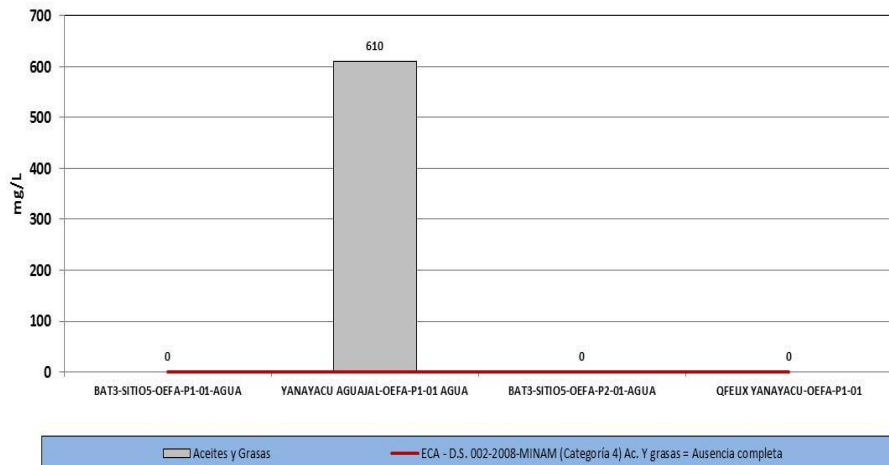
### ACEITES Y GRASAS

De los 4 puntos de monitoreo para calidad del agua, evaluados para el parámetro Aceites y Grasas, un punto superó el ECA para la categoría 4, ubicado en el aguajal cercana al sitio PAC 5.

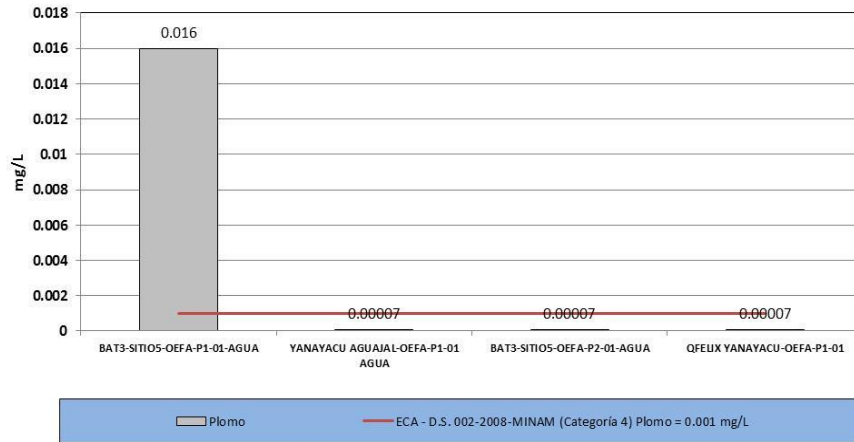
## PLOMO

De los 4 puntos de monitoreo para calidad del agua, evaluados para el parámetro Plomo, un punto superó el ECA para la categoría 4, ubicado en el sitio PAC 5.

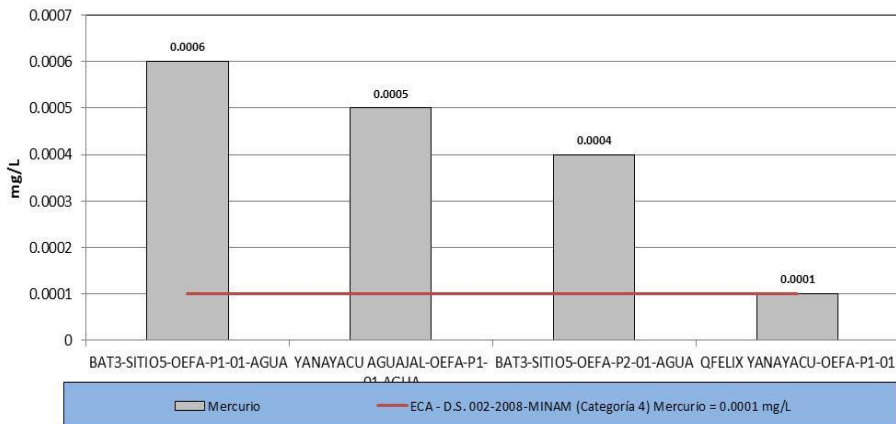
## MERCURIO

De los 4 puntos de monitoreo para calidad del agua, evaluados para el parámetro Mercurio, tres puntos superaron el ECA para la categoría 4, ubicados en el sitio PAC 5, el aguajal localizado cercano al sitio PAC 5 y en el Riachuelo ubicado fuera del PAC 5.

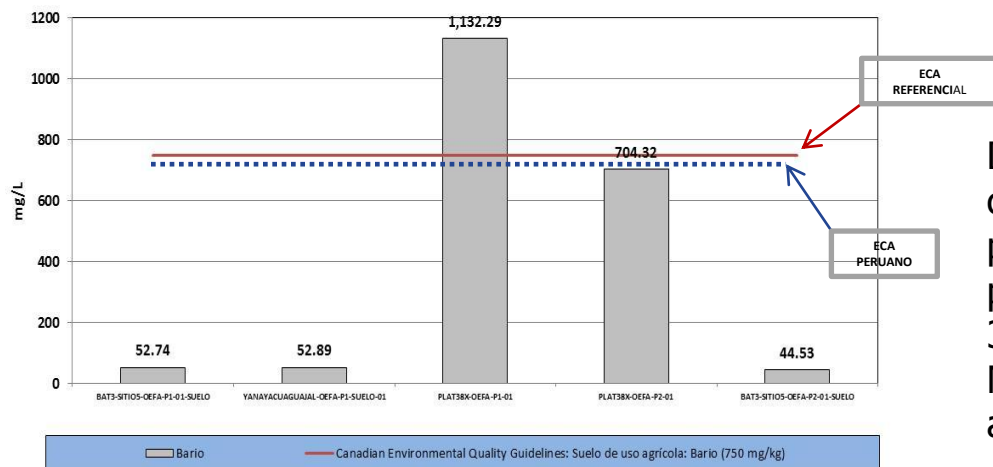
### BARIO

De los 5 puntos de monitoreo para calidad del suelo, evaluados para el parámetro Bario, un punto ubicado en la parte Inferior externa de la Plataforma 38x-Batería 3, superó lo establecido en la Norma Canadiense para suelo de uso agrícola utilizado de manera referencial.

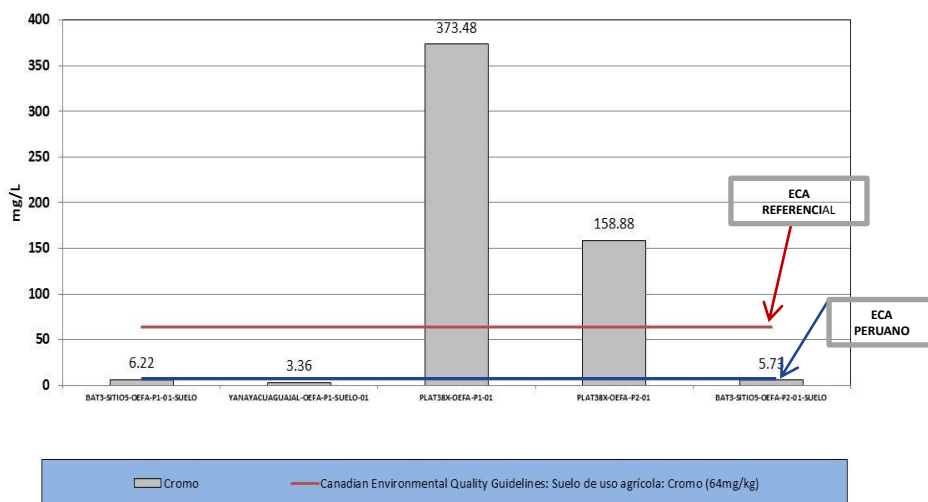
### CROMO

De los 5 puntos de monitoreo para calidad del suelo, evaluados para el parámetro Cromo, dos puntos ubicados en la parte inferior externa y parte inferior centro de la Plataforma 38x - Batería 3 superaron referencialmente lo establecido en la Norma Canadiense para suelo de uso agrícola,

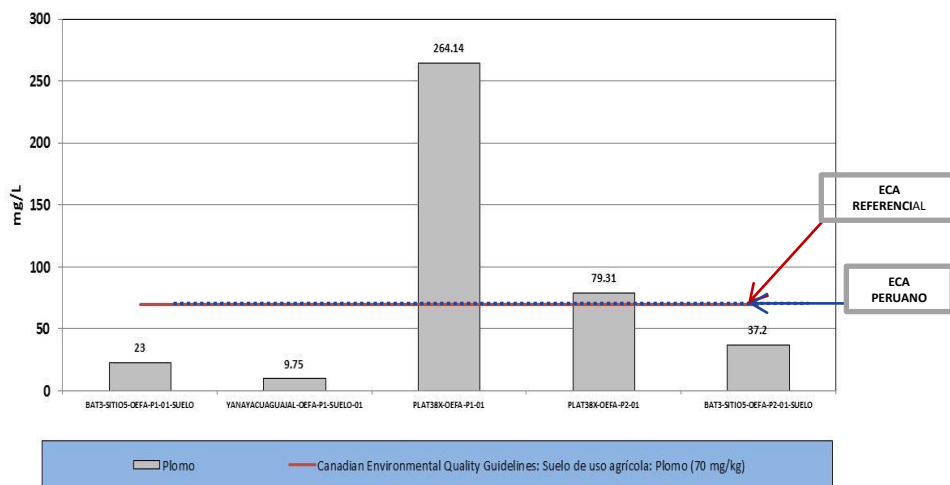
## PLOMO

De los 5 puntos de monitoreo para calidad del suelo, evaluados para el parámetro Plomo, dos puntos ubicados en la parte inferior externa y parte inferior centro de la Plataforma 38x - Batería 3 superaron referencialmente lo establecido en la Norma Canadiense para suelo de uso agrícola.

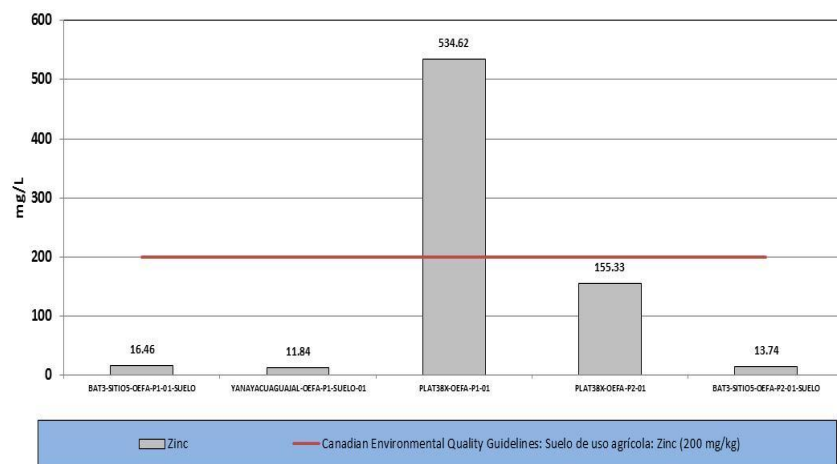
## ZINC

De los 5 puntos de monitoreo para calidad del suelo, evaluados para el parámetro Zinc, un punto ubicado en la parte Inferior externa de la Plataforma 38x-Batería 3, superó referencialmente lo establecido en la Norma Canadiense para suelo de uso agrícola.

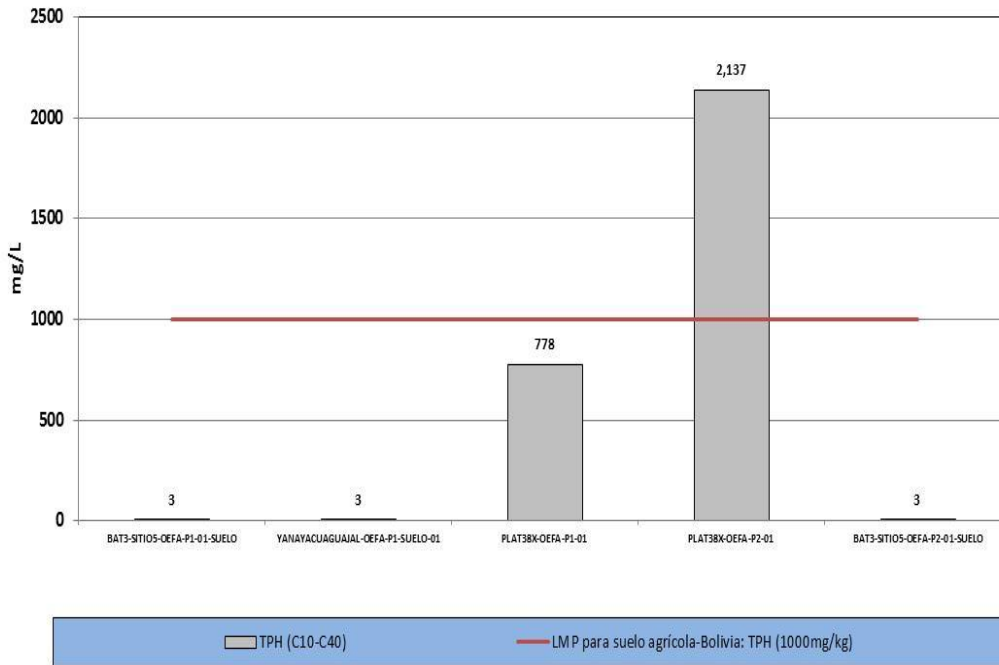
## HIDROCARBUROS TOTALES DE PETRÓLEO

De los 5 puntos de monitoreo para calidad del suelo, evaluados para el parámetro TPH, un punto ubicado en la parte inferior centro de la Plataforma 38x - Batería 3 superó referencialmente lo establecido en la Norma Boliviana para suelo de uso agrícola.
