CONTAMINACION PETROLERA EN LA COCHA ATILIANO

OBSERVATORIO PETROLERO DE
AMAZONIA NORTE

31/12/2011

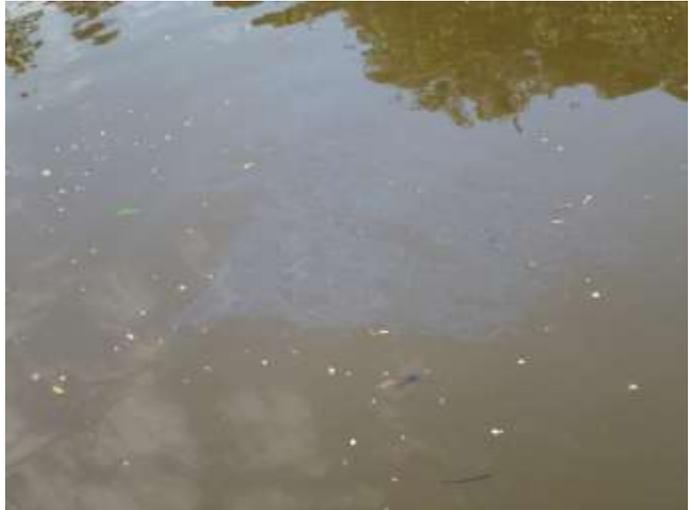
La cocha Atiliano forma parte del sistema de drenaje de los llanos inundables del río Corrientes. En condiciones extremas de creciente es posible que el agua del río corra por la cocha. En otros tiempos forma una cocha semi estancada que solo recoge agua de las lluvias y de las que discurren por las quebradas que alimentan la cocha. Esta cocha ha sido la principal zona proveedora de recursos acuáticos como los peces, que son la fuente principal de proteínas en la dieta la comunidad. En la actualidad es un cuerpo de agua severamente afectado por la recepción de derrames históricos por el oleoducto que colecta el petróleo hacia Trompeteros. En este sitio el Plan Ambiental Complementario (PAC) ha identificado un sitio de rotura recurrente con contaminación remanente y la infraestructura petrolera que se encuentra a partir de los primeros 50 metros de la cocha: La poza API que se halla cercana a la estación de bombas desemboca en una pequeña laguna o cocha ubicada a lo largo de la zona este de la estación y el tanque N 35. Según la información del lugar, la cocha estaba completamente cubierta de petróleo hasta antes de su remediación en el mes de julio del 2004. Después de esta fecha se dejó de observar la capa superficial de petróleo, sin embargo, la remediación no está completa y a la fecha se

pueda comprobar la contaminación remanente. En la actualidad hay poco petróleo en la superficie, aunque los bancos de la laguna están mezclados con petróleo. En el fondo de la laguna se aprecia una capa de sedimentos saturados de hidrocarburos. La cocha Atiliano antes rebosaba hacia una quebrada a pocos metros en dirección sur, la cual también es parte del sistema de drenaje. En las labores de remediación se construyó una zanja en esta quebrada, de tal manera que el nivel de agua de la cocha disminuyó aproximadamente un metro.

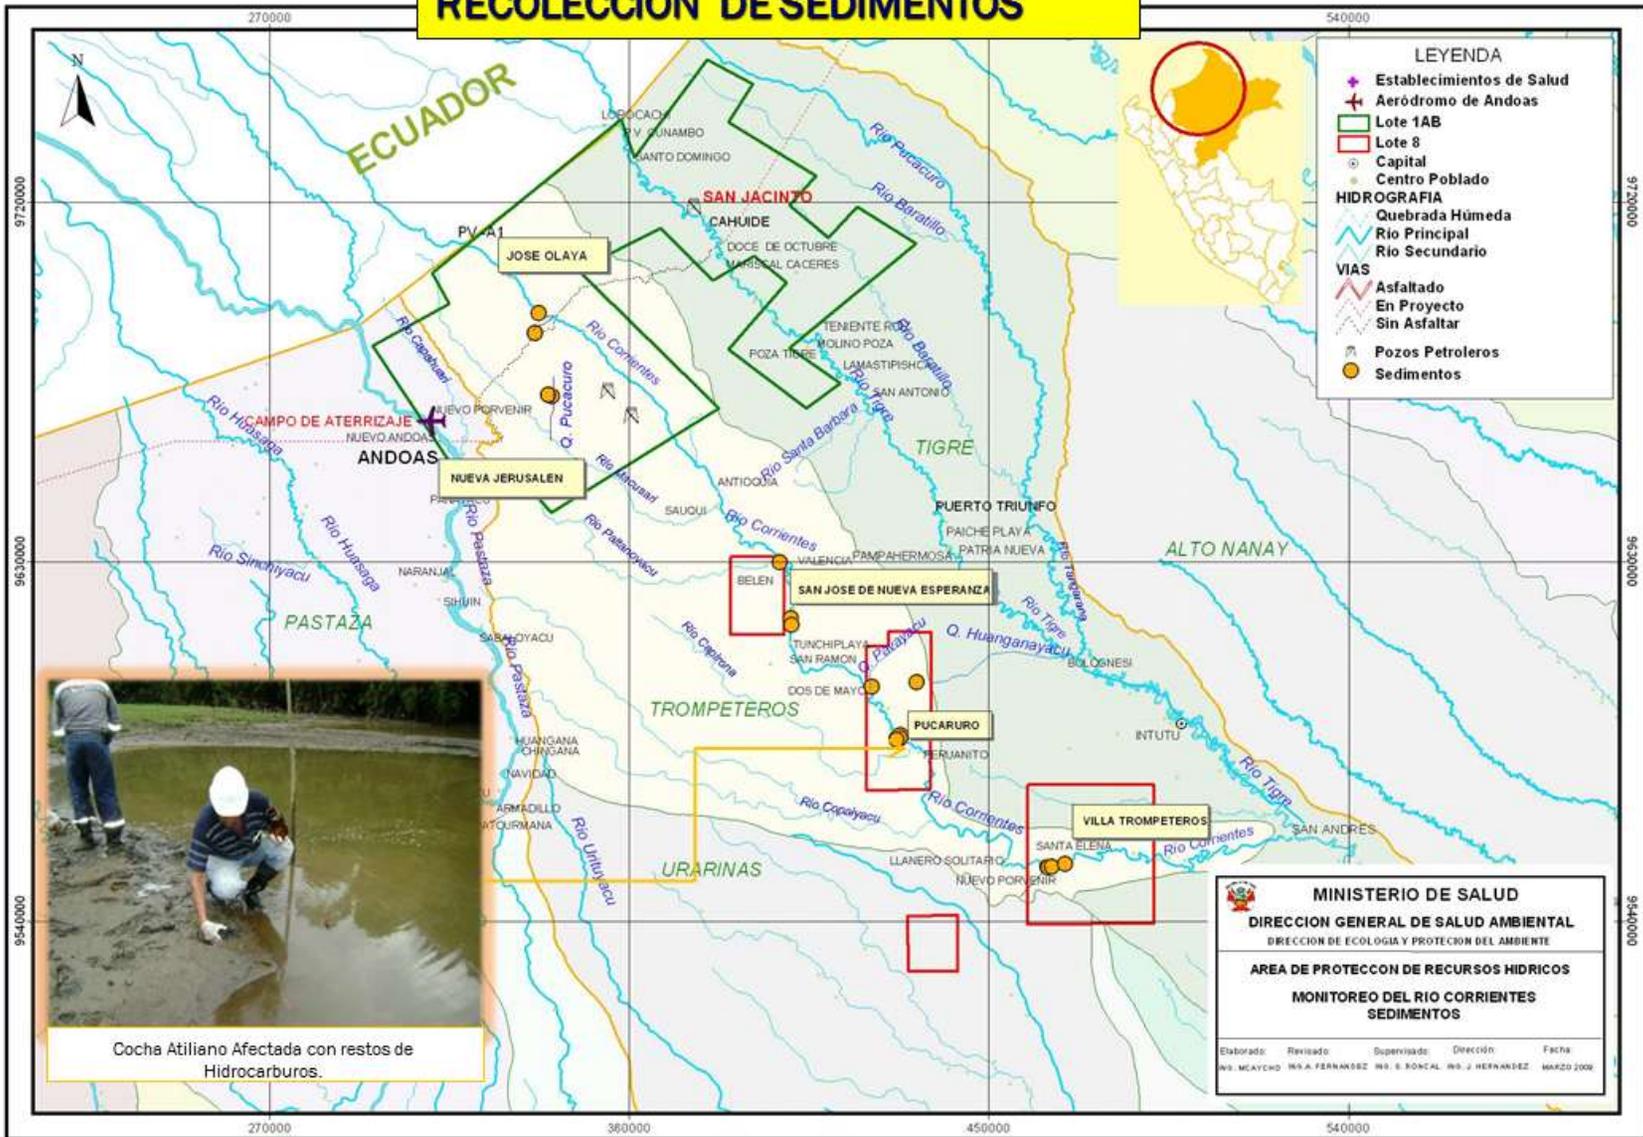
AREA DE PROTECCION DE RECURSOS HIDRICOS
MONITOREO DEL RIO CORRIENTES
SEDIMENTOS

Respecto a los análisis en sedimentos, se ha encontrado concentraciones de hidrocarburo en la mayoría de los sedimentos analizados. 501mg/Kg Y 446mg/L en la cocha Atiliano. Las concentraciones de aceites y grasas encontradas en los análisis de las muestras de sedimentos presenta concentraciones elevadas de 227 mg/Kg en la Cocha Atiliano(S-19). Las muestras de sedimentos presentan concentraciones de mercurio, zinc, cobre, manganeso, hierro, cromo y arsénico. Los análisis reportan presencia de cobre en todas las muestras analizadas, alcanzando valores máximos de 15.1mg/L en la Cocha Atiliano. Se ha determinado concentraciones de **arsénico y cromo** en todos los puntos de muestreo. El cromo presenta concentraciones máximas, de 27,03 mg/Kg en la cocha Atiliano(S-18). Las concentraciones de plomo y cadmio se reportaron como no determinados a los límites de cuantificación establecidos por el laboratorio para estos parámetros. Las concentraciones de **hidrocarburo totales de petróleo** están presentes en todas las muestras recolectadas, excepto aquellas que los análisis no lo determinaron por el límite de cuantificación. La concentración de TPH en la cocha Atiliano fue de 501,0mg/Kg Y 446,0 mg/L en la cocha Atiliano. Las concentraciones de **aceites y grasas** encontradas en los análisis de las muestras de sedimentos presentan concentraciones elevadas de 3 491mg/kg en la cocha Atiliano.

El informe además recomienda a la empresa Pluspetrol que deberá evaluar el impacto sufrido por la cocha Atiliano, en todos sus componentes, producidos por antiguos derrames de hidrocarburo y ejecutar, si es necesario, un plan de recuperación.

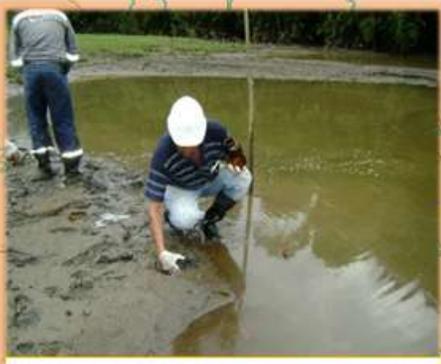
Cocha Atiliano Afectada con restos de Hidrocarburos.
