INFORME BORRADOR DE PASIVOS AMBIENTALES EN LA RESERVA NACIONAL

PACAYA SAMIRIA POR LAS OPERACIONES PETROLERAS DEL LOTE 8X

Compilado por el Observatorio Petrolero de Amazonía Norte-PUINAMUDT para la Asociación Cocama para el Desarrollo y Conservación San Pablo de Tipishca-ACODECOSPAT.

## LOS PASIVOS AMBIENTALES EN LA RESERVA NATURAL PACAYA SAMIRIA ORIGINADOS POR LAS OPERACIONES PETROLERAS DE LA BATERIA 03 – YANAYACU EN EL LOTE 8X

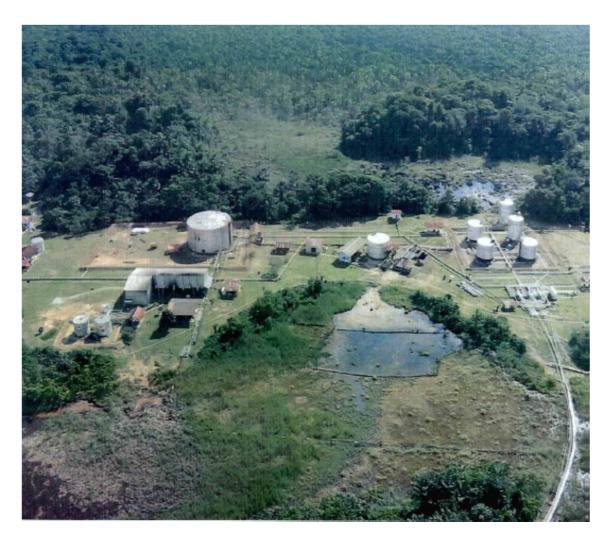
La batería 3 se ubica aproximadamente a 16 km al sur del Río Marañón, la vegetación es de aguajal. La batería contiene tres plataformas conectadas; 22, 38 y 60, las cuales están conectadas por pasarelas.

La batería ocupa 400 metros de noroeste a sureste y 100 a 150 metros de este a oeste en la ribera occidental de una laguna aproximadamente de 500 metros por 400 metros, con un drenaje hacia el sur. El drenaje forma una zona pantanosa de 900 metros de largo por 350 metros de ancho. Hacia el sur el drenaje es más confinado adquiriendo carácter de quebrada. La quebrada pasa a 150 metros de plataforma 60 (donde presenta un diámetro impactado de 50 m). Toda esta laguna

está fuertemente impactada tanto por derrames de hidrocarburos así como por descargas históricas de aguas de producción.

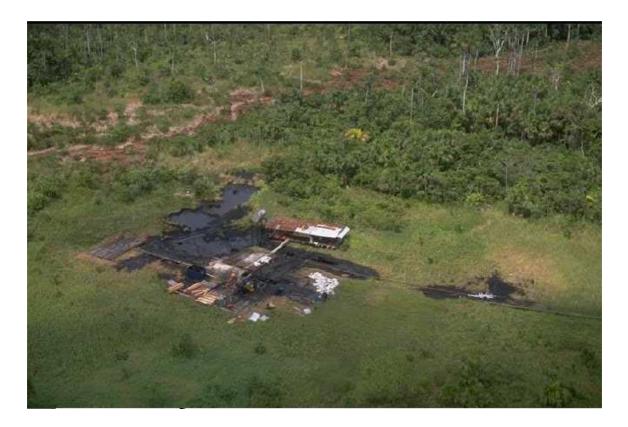
### **BATERIA 03: SITIO 1Y3**

Laguna y quebrada de drenaje contaminados por derrames de crudo y descargas de aguas de producción de la Batería 3 y de la plataforma de producción 60.

Sitio 1: Contaminación por descarga histórica de agua producida, zonas de vegetación impactadas por las descargas de drenaje también es receptor de descargas de hidrocarburos desde la Batería 3

Sitio 3: Contaminación histórica: Superficie de laguna contaminada con presencia de borras, sedimentos contaminados con crudo de hasta 30 cm de profundidad

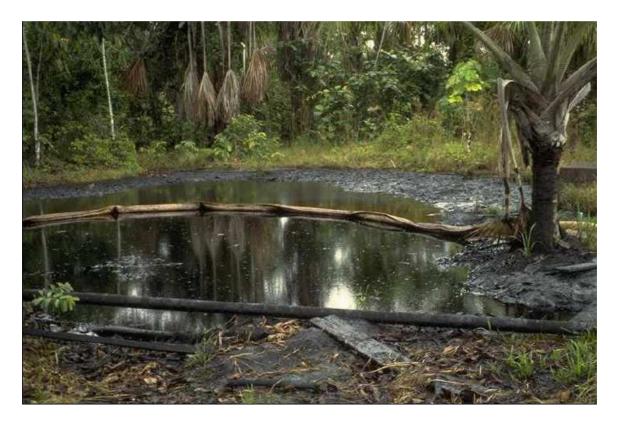
### **BATERIA 03 - SITIO 4**

Contaminación histórica de laguna interior, receptora de descargas del quemador

Superficie cubierta de petróleo (laguna interior), 14800 m² (pantano exterior). Cobertura de petróleo 100%. Volumen de petróleo (con un 1 cm capa) y sedimentos de hasta 30 cm.

Consiste en dos subsecciones de una pequeña laguna adyacente al quemador que se comunica con una corta zanja con una zanja pantanosa al norte de la batería cuya zona contaminada cubre 1.5 ha, la contaminación es mayormente histórica.

Superficie cubierta de petróleo (laguna interior), 14800 m² (pantano exterior). Cobertura de petróleo 100%. Volumen de petróleo (con 1cm capa). Con 166 m³ aproximados. Además se deben considerar sedimentos contaminados hasta aproximadamente 30 cm, aunque estos no excedan el límite de intervención.

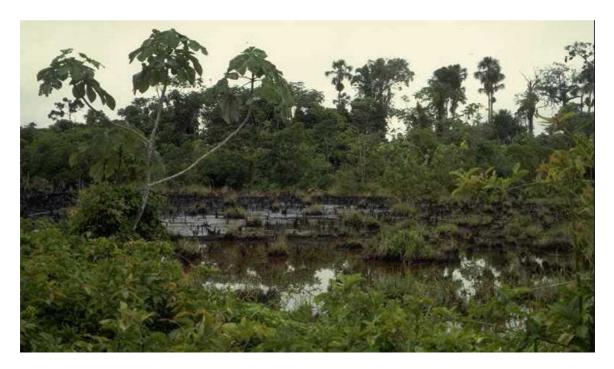
### **BATERIA 03 - SITIO 5**

Laguna y pantano contaminado por hidrocarburos detrás de la batería 03. Hacia el oeste de la batería 03 existe una pequeña laguna sitio 5 contaminada la cual se podría atribuir a descargas histórica de la zona de tanques y descargas de la batería 3, aunque la zona de contención de los tanques en la actualidad está en condiciones adecuadas.

Superficie cubierta por petróleo 7500 m² con una capa de 1cm de petróleo que corresponde a 70 m² de petróleo. Además se deben de considerar contaminados los sedimentos que subyacen el agua, aunque no excedan los límites de intervención. Se pudo observar hidrocarburos en la superficie de la laguna. Seacrest no tomó muestras del área.
