## INFORME N° 219880-2012-GFHL-UPPD

### VISITA REALIZADA POR EL GRUPO DE TRABAJO AMBIENTAL DE LA COMISIÓN MULTISECTORIAL A LA CUENCA DEL RÍO PASTAZA

**FECHA:** 20 de diciembre de 2012

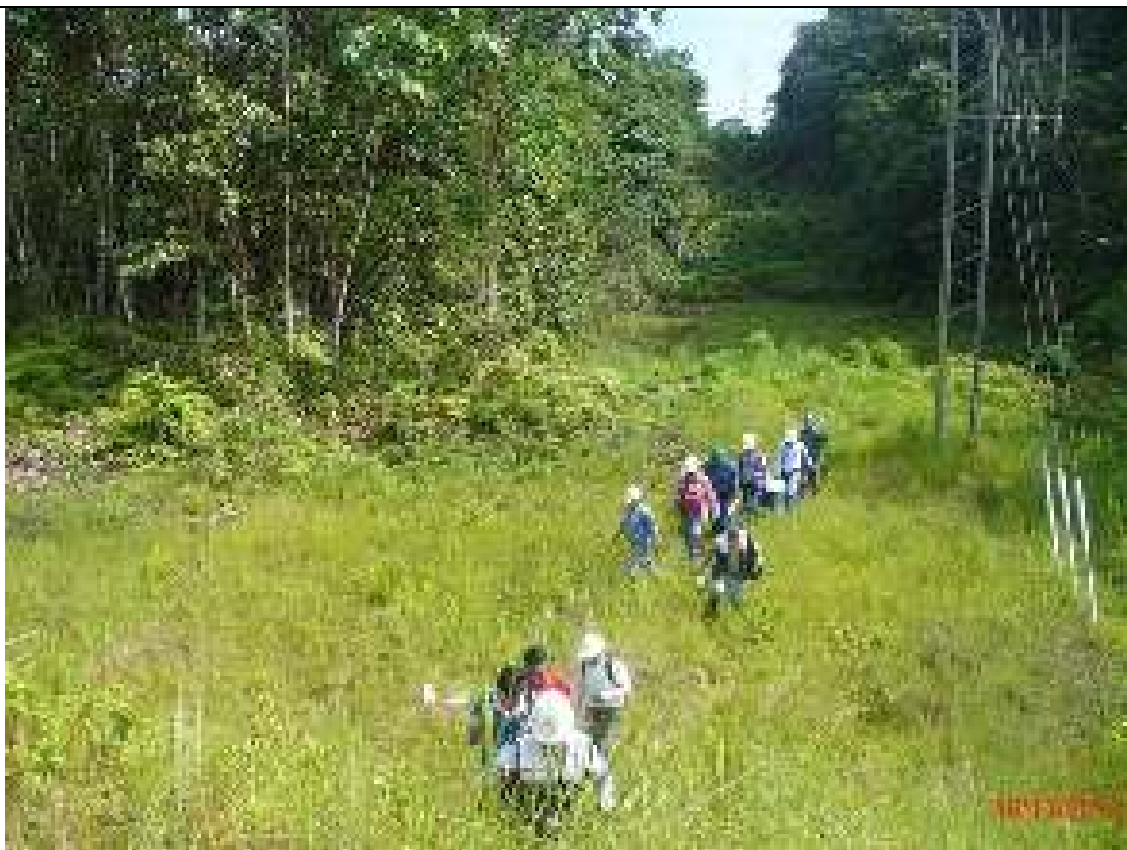
- a. Zona Capahuari Norte, Sitio PAC CNOR08, Punto 1 Coordenadas 0333841E 9703250. Se trató de ubicar en dos lugares, uno cerca a la Planta de Inyección de Agua de Producción de Capahuari Norte (coordenadas 0333778E 9703632N) y otro cerca al Pozo CN08 sin conseguirlo, finalmente a las 10:13 horas se encontró el punto ubicado cerca al Pozo CN08, donde no se evidenció la presencia de suelos afectados por hidrocarburos. Revisando las instalaciones cercanas existentes, el Pozo CN08 se encuentra a unos 150 metros de distancia, pero el sitio detectado se encuentra a mayor altura que el pozo y la línea de flujo de 6"Ø está tendido en sentido contrario al sitio indicado, por lo que no hay instalaciones operativas. Fotos 1, 2, 3 y 4.

FOTO 1. Ingreso de los miembros de la Comisión buscando un área PAC pero que no tenía ingreso hacia las coordenadas requeridas.

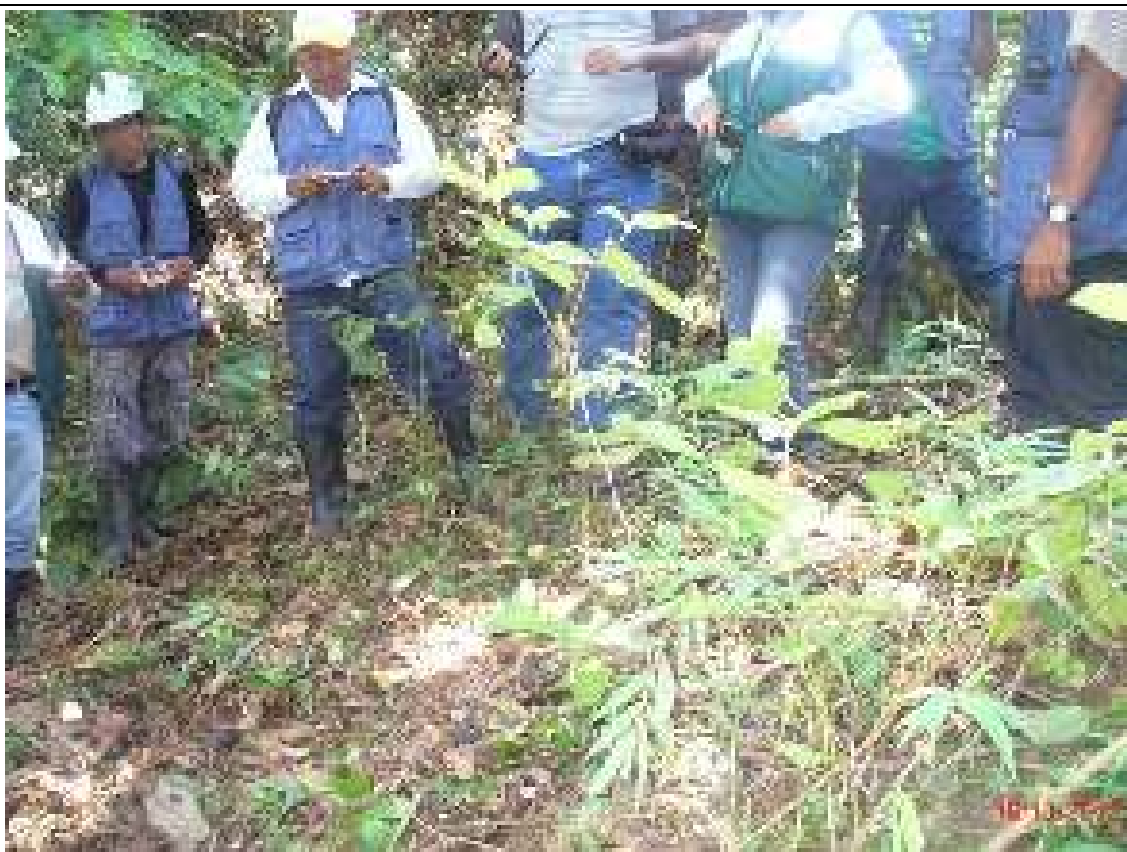
FOTO 2. Se ubicó el punto PAC donde de acuerdo al programa de la Comisión se encontraba un área PAC mal remediado o con contaminación.

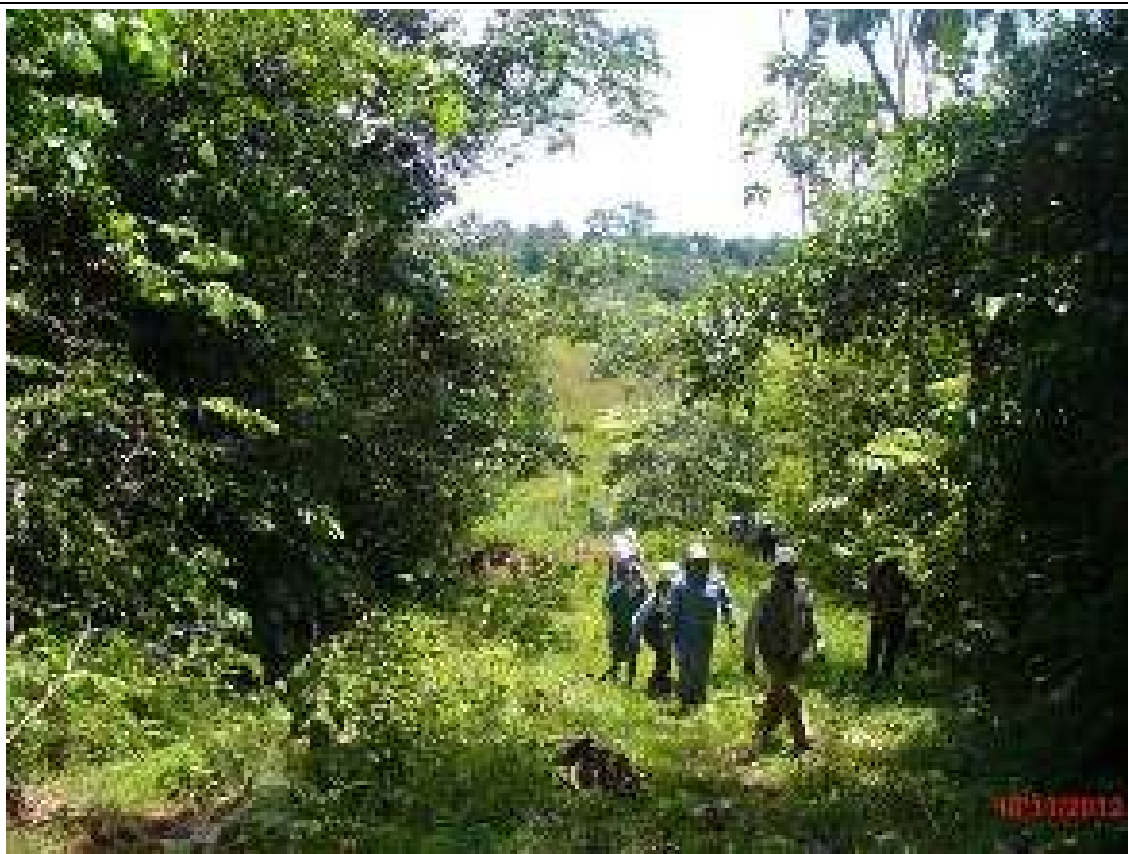
En el lugar de coordenadas 033456E 9703284 y 033451E 9703290N se encontró un tramo de la línea de flujo del Pozo CN 08 en aparente mal estado por la presencia de áreas con óxido. Fotos 5 y 6.

FOTO 5. Miembros del Grupo Ambiental de la Comisión Multisectorial caminando a campo traviesa por la selva siguiendo la línea de flujo del Pozo CN08, buscando el derrame reportado por la FEDIQUEP.

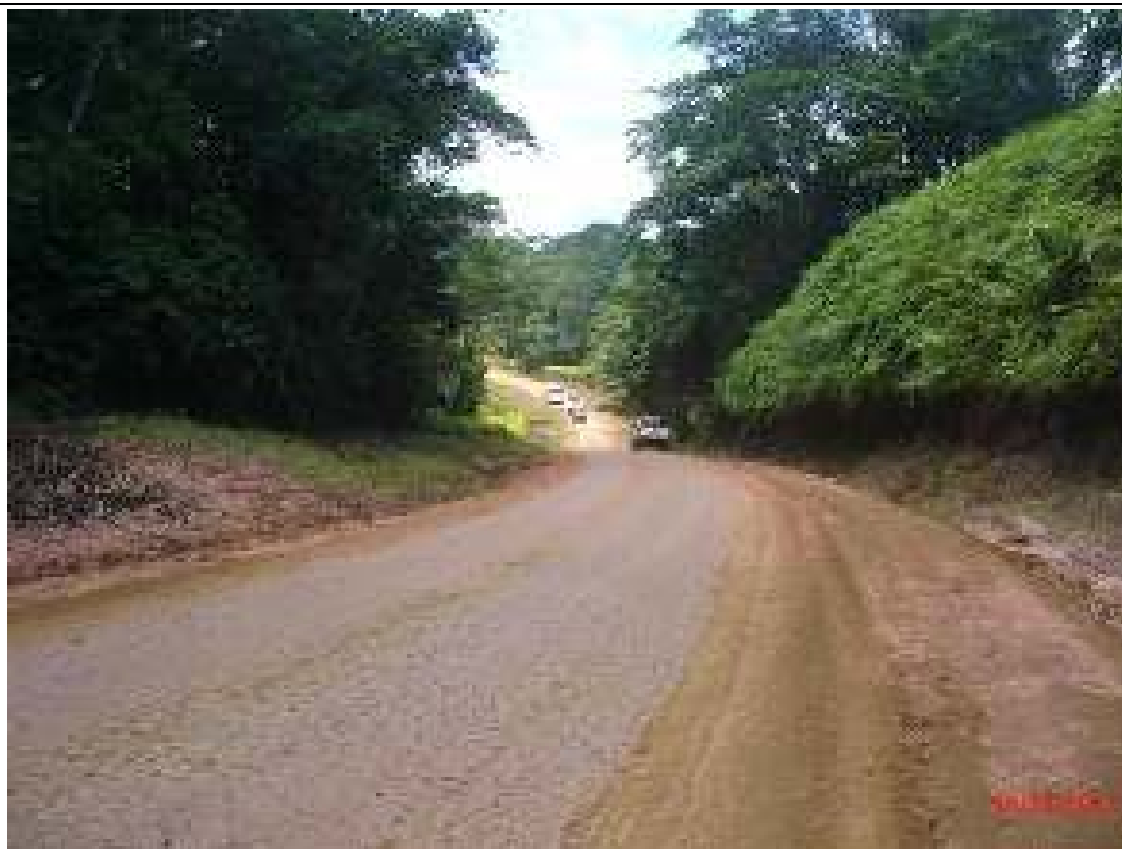
A unos 150 metros del cruce de la carretera existe una quebrada con poca agua, donde a solicitud del señor Aurelio Chino se sacó una muestra de suelo (coordenadas 0333276E 9703320N, a.s.n.m.: 242m). Fotos 10, 11 y 12.

FOTO 10. Vista de la alejada de la quebrada, donde están estacionados los vehículos, donde la FEDIQUEP ha solicitado la obtención de una muestra.

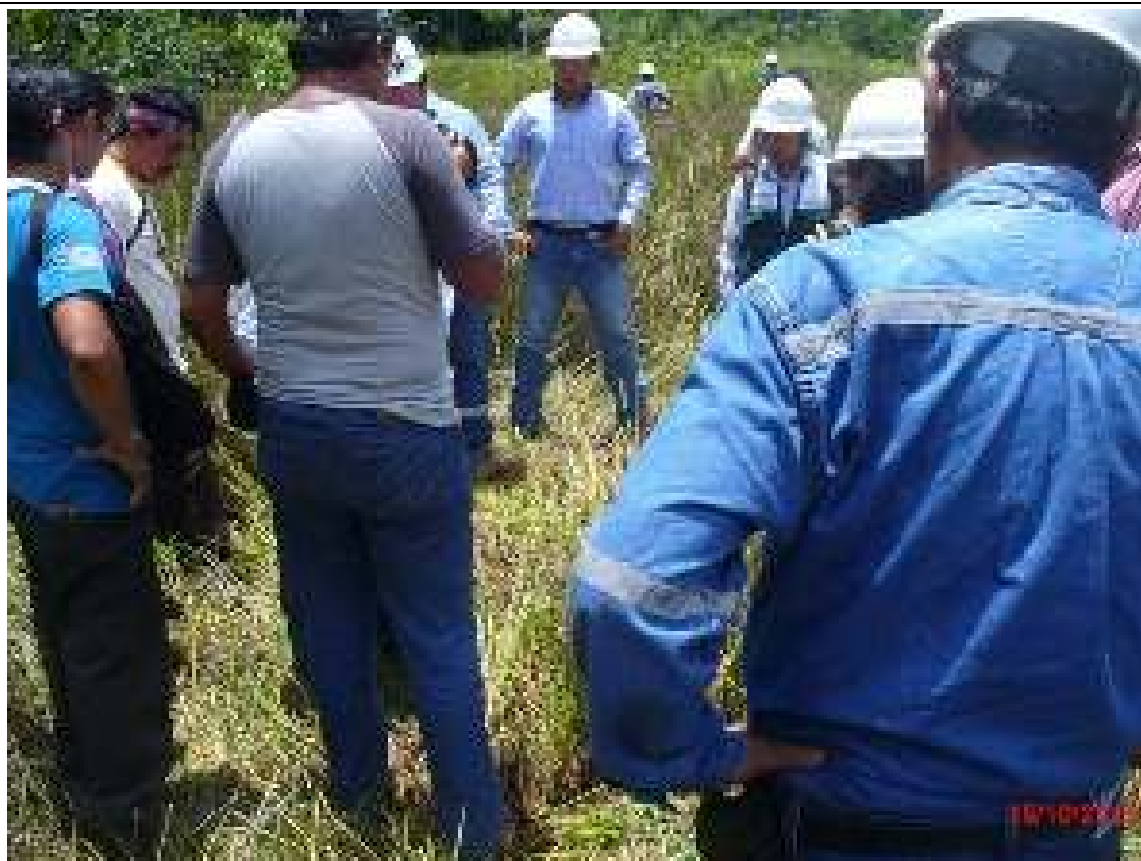
FOTO 11. Representantes del Grupo Ambiental poniéndose de acuerdo para la toma de muestras solicitada por la FEDIQUEP.

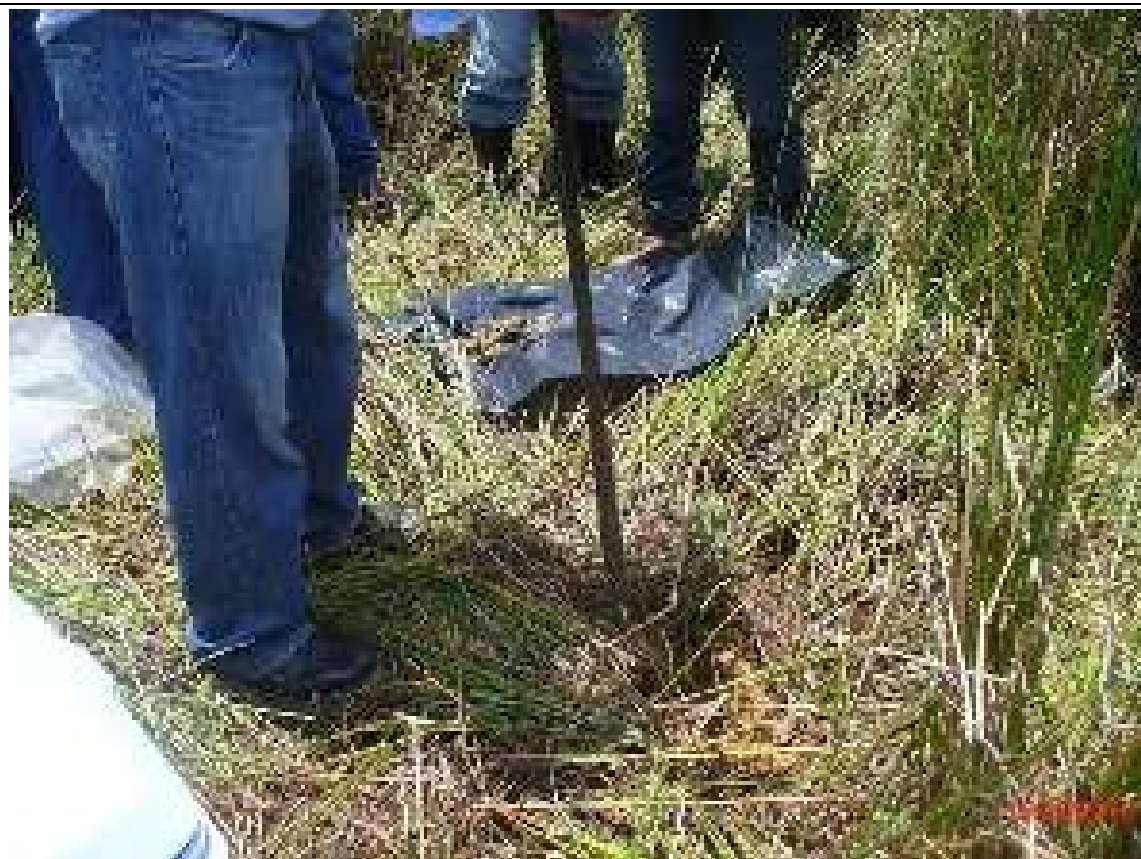
FOTO 12. Personal realizando el muestreo solicitado.

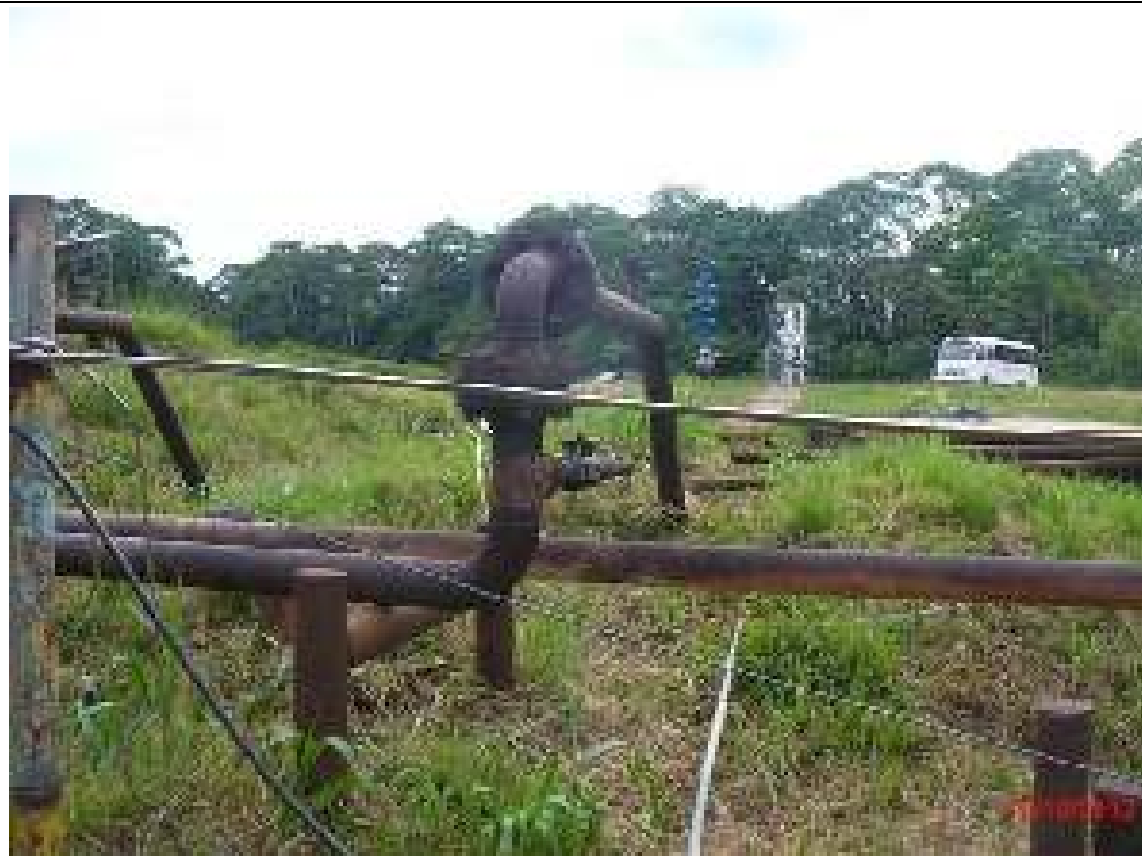
Se ha revisado el estado de las tuberías de producción y de inyección de agua de producción detectando que parte de los ductos cercanos a la plataforma y la quebrada Shanshocochoa se encuentran endiosados en el suelo sin ninguna protección contra la corrosión; asimismo, cerca al cruce con la carretera de acceso al pozo y a la quebrada, se observa que los tubos se encuentran aparentemente en mal estado; así mismo se observó una tubería que ha sido cambiada y abandonada en el mismo lugar con varios orificios por corrosión del tubo. Coordenadas 0340435E 9692042N, a.s.n.m.: 227m. Fotos 18, 19, 20, 21, 22, 23, 24, 25, 26 y 27.

FOTO 18. Tuberías, línea de flujo que sale del Pozo CS18 y de reinyección, que entra al pozo reinyector.

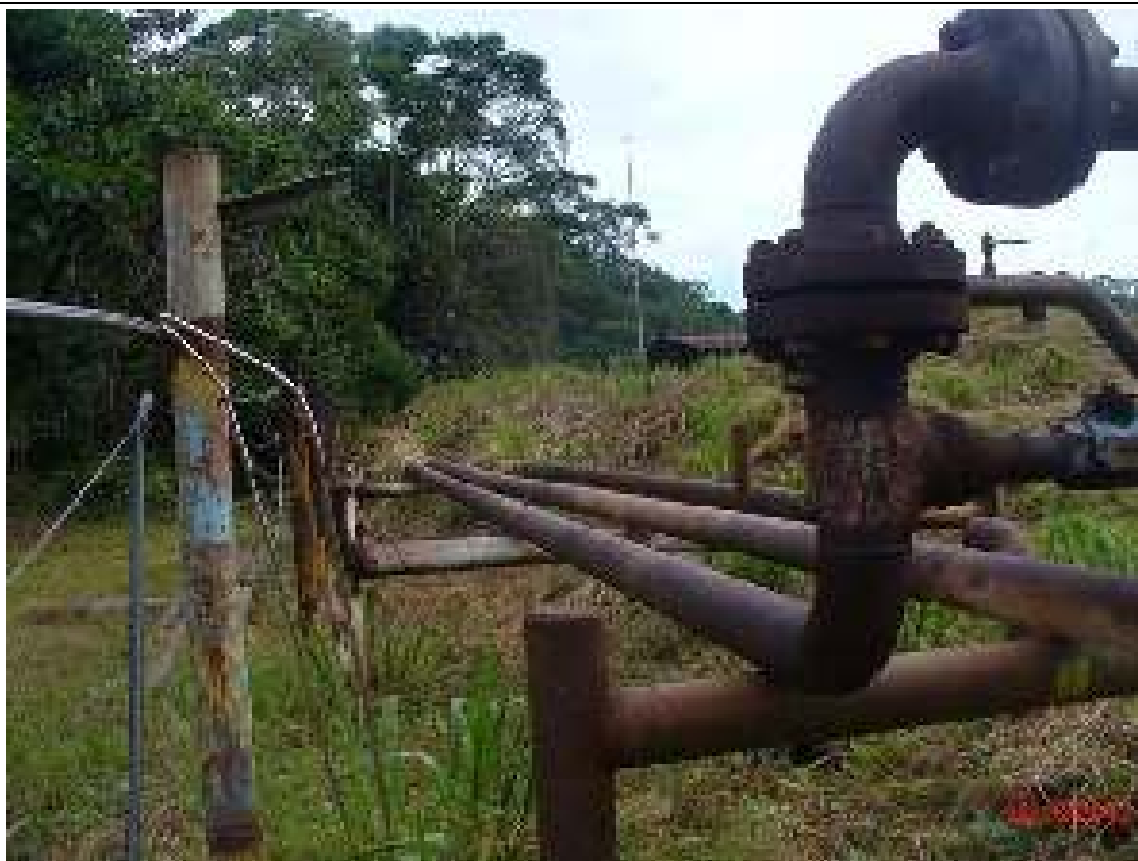
FOTO 19. Tramo al costado del terraplén donde se observa que esta parte está sobre soportes.

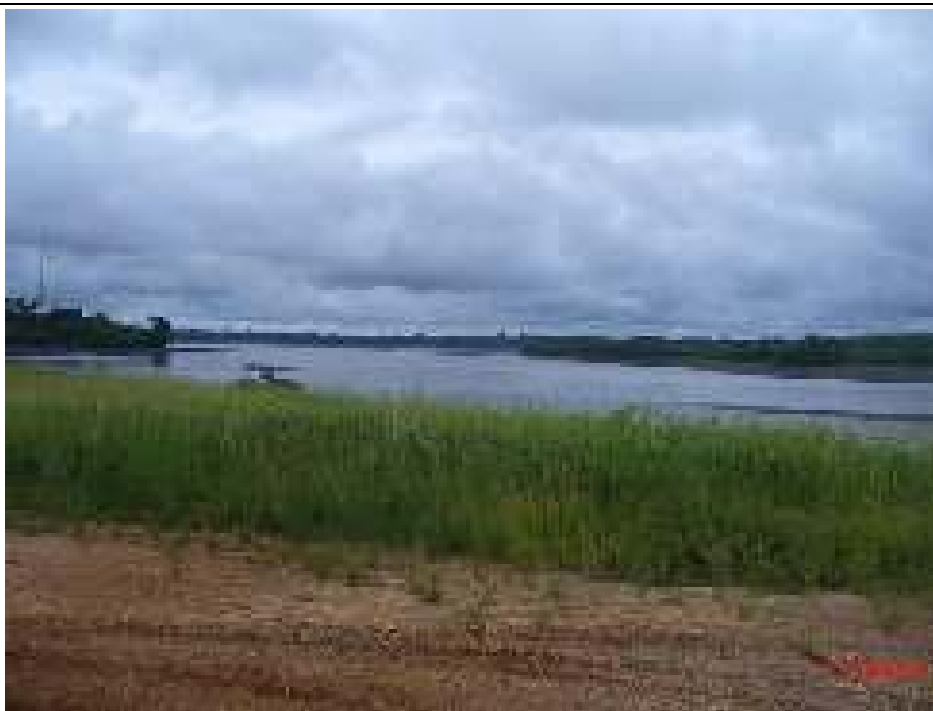
FOTO 28. Vista del río Pastaza en cuya margen se encuentra la Comunidad Nativa Los Jardines

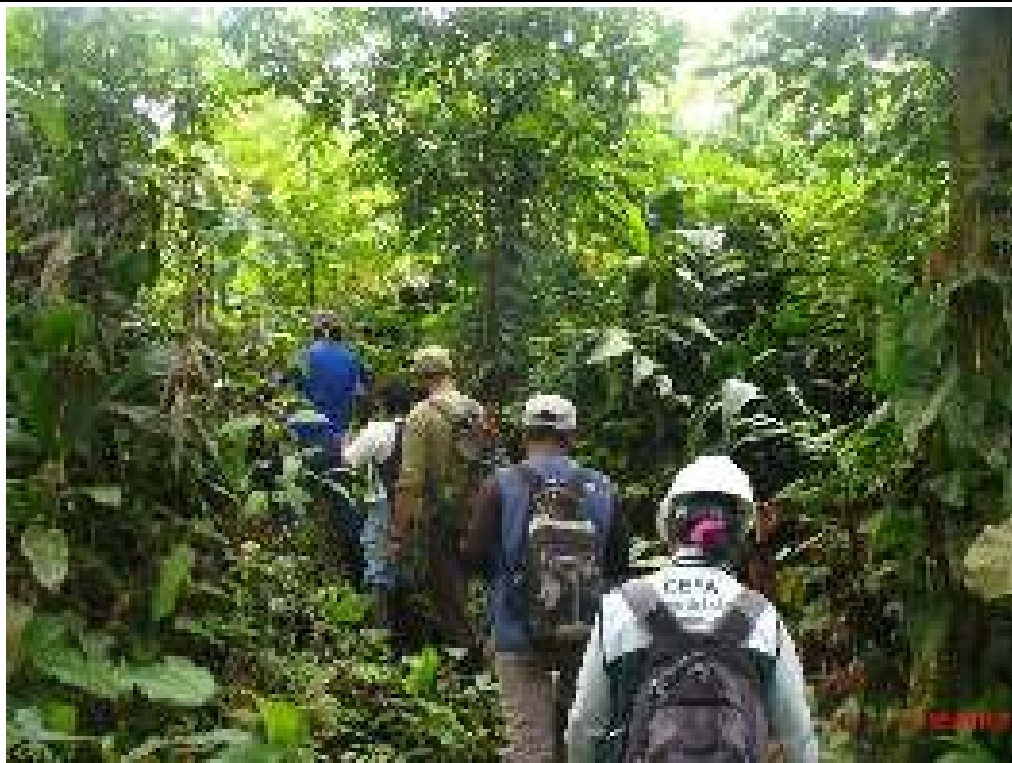
A las 10:46 horas se llegó al primer punto solicitado por las CCNN, que consiste en un suelo inundable por la quebrada Ismakaño (coordenadas 0338834E 9688698N, a.s.n.m.: 208m). Fotos 29, 30, 31 y 32.

FOTO 29. Miembros del Grupo Ambiental, de la FEDIQUEP y de la empresa PLUSPETROL ingresando a un sitio denunciado por contaminación.

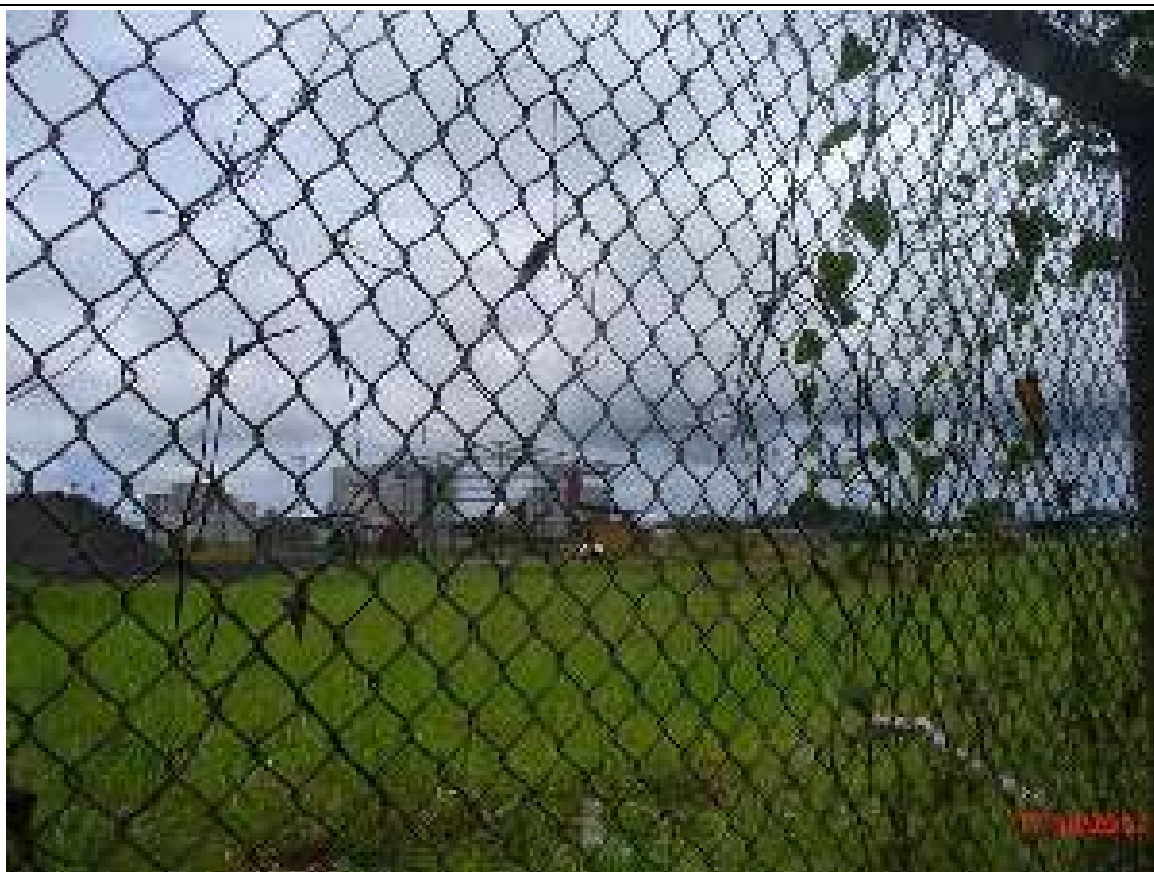
FOTO 32. Vista de las instalaciones de PLUSPETROL Lote 1-AB Andoas.

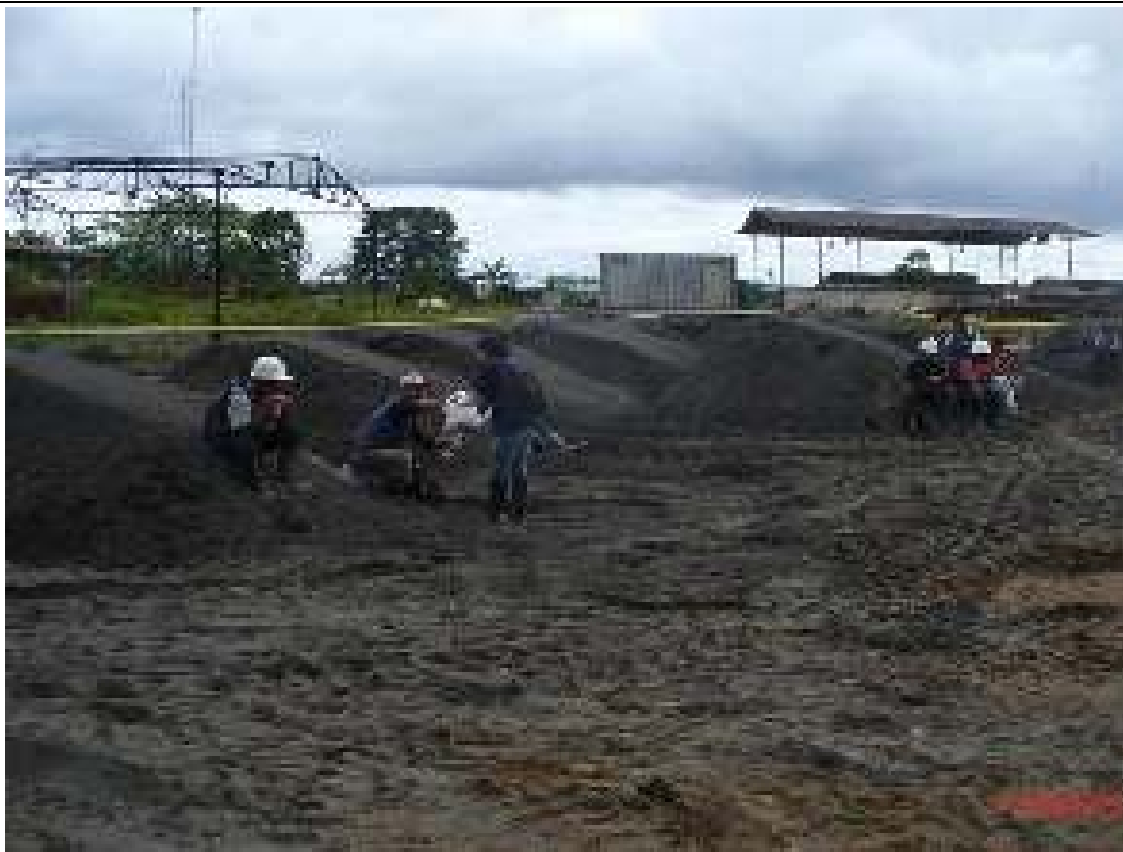
FOTO 36. Miembros del Grupo Ambiental y representantes de la FEDIQUEP tomando refrigerio en el lugar denominado El Arenal, utilizado por PLUSPETROL.

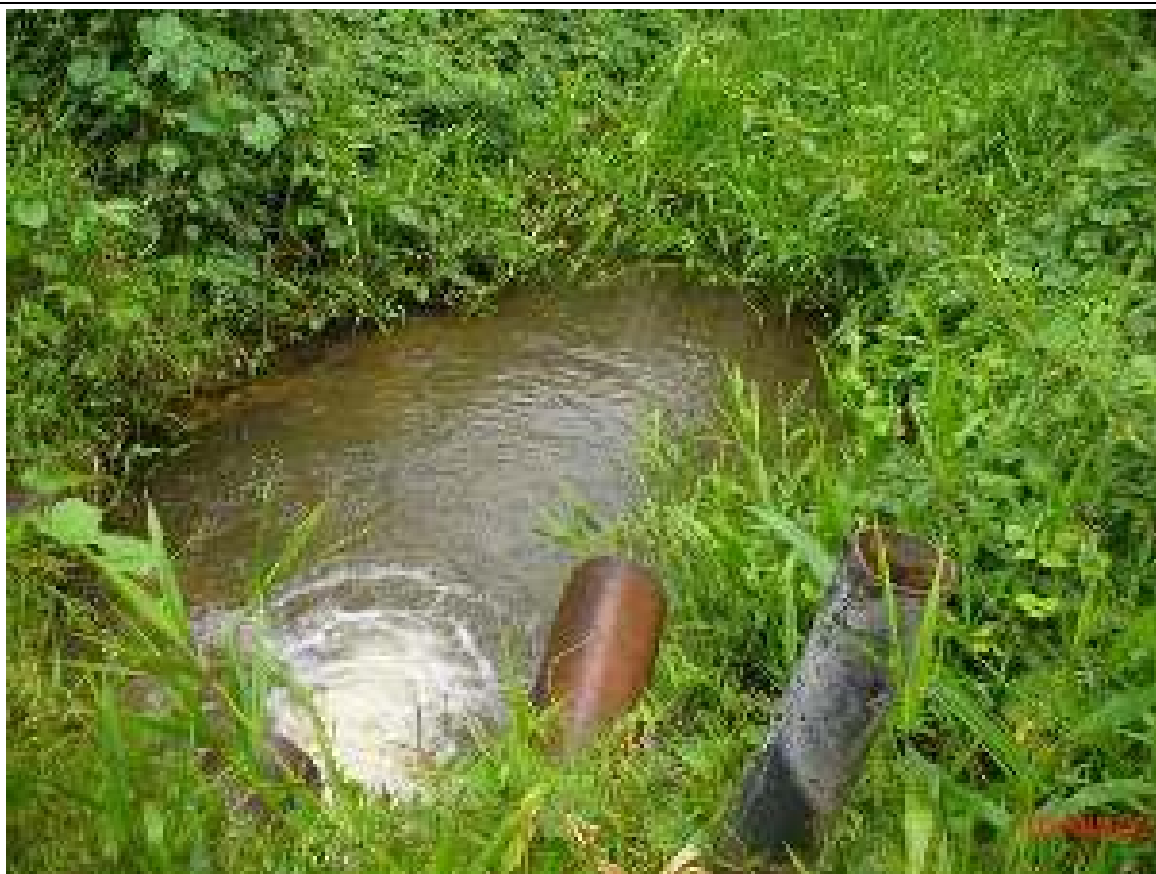
Asimismo, se ha tomado vistas de la llegada de la quebrada Ismakaño al quinto punto muestreado, observando que en la llegada el agua es un poco clara y ya cerca al quinto punto, la superficie del agua inmediatamente se llena con grumos de hidrocarburos. Fotos 39 y 40.

FOTO 39. Vista de un lado de la quebrada Ismakaño, se observa que el agua se encuentra con un color natural

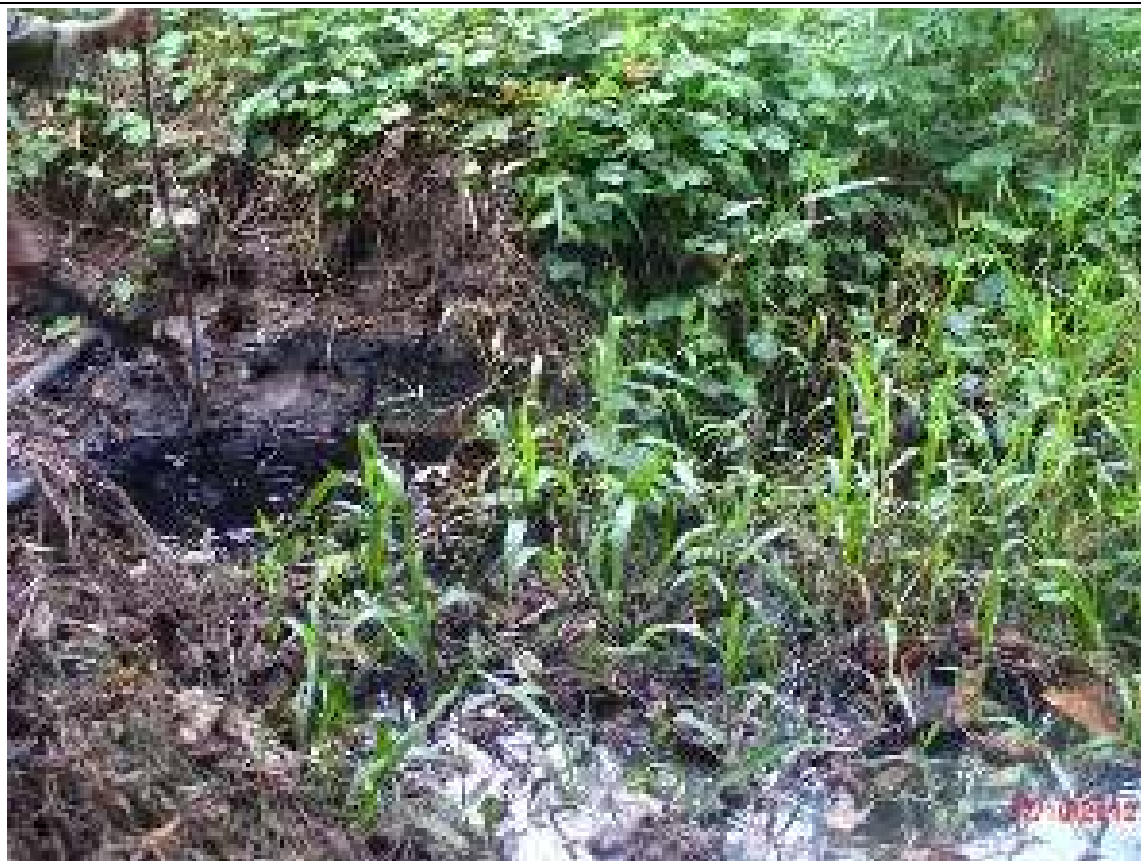
FOTO 40. Vista la quebrada Ismakaño a tan solo 3 metros del lugar de la foto 39.
