## INFORME N° 219880-2012-GFHL-UPPD

### VISITA REALIZADA POR EL GRUPO DE TRABAJO AMBIENTAL DE LA COMISIÓN MULTISECTORIAL A LA CUENCA DEL RÍO PASTAZA

FECHA: 20 de diciembre de 2012

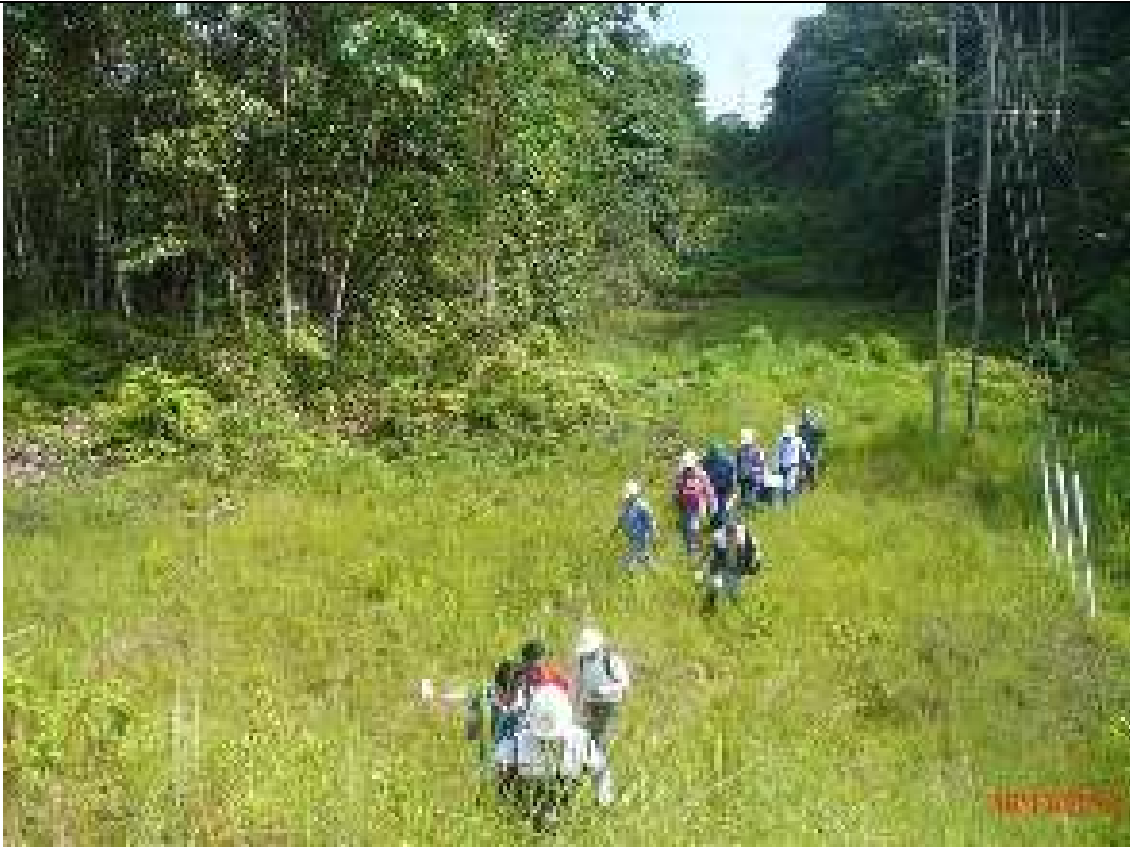
- a. Zona Capahuari Norte, Sitio PAC CNOR08, Punto 1 Coordenadas 0333841E 9703250. Se trató de ubicar en dos lugares, uno cerca a la Planta de Inyección de Agua de Producción de Capahuari Norte (coordenadas 033778E 9703632N) y otro cerca al Pozo CN08 sin conseguirlo, finalmente a las 10:13 horas se encontró el punto ubicado cerca al Pozo CN08, donde no se evidenció la presencia de suelos afectados por hidrocarburos. Revisando las instalaciones cercanas existentes, el Pozo CN08 se encuentra a unos 150 metros de distancia, pero el sitio detectado se encuentra a mayor altura que el pozo y la línea de flujo de 6"Ø está tendido en sentido contrario al sitio indicado, por lo que no hay instalaciones operativas. Fotos 1, 2, 3 y 4.

FOTO 1. Ingreso de los miembros de la Comisión buscando un área PAC pero que no tenía ingreso hacia las coordenadas requeridas.

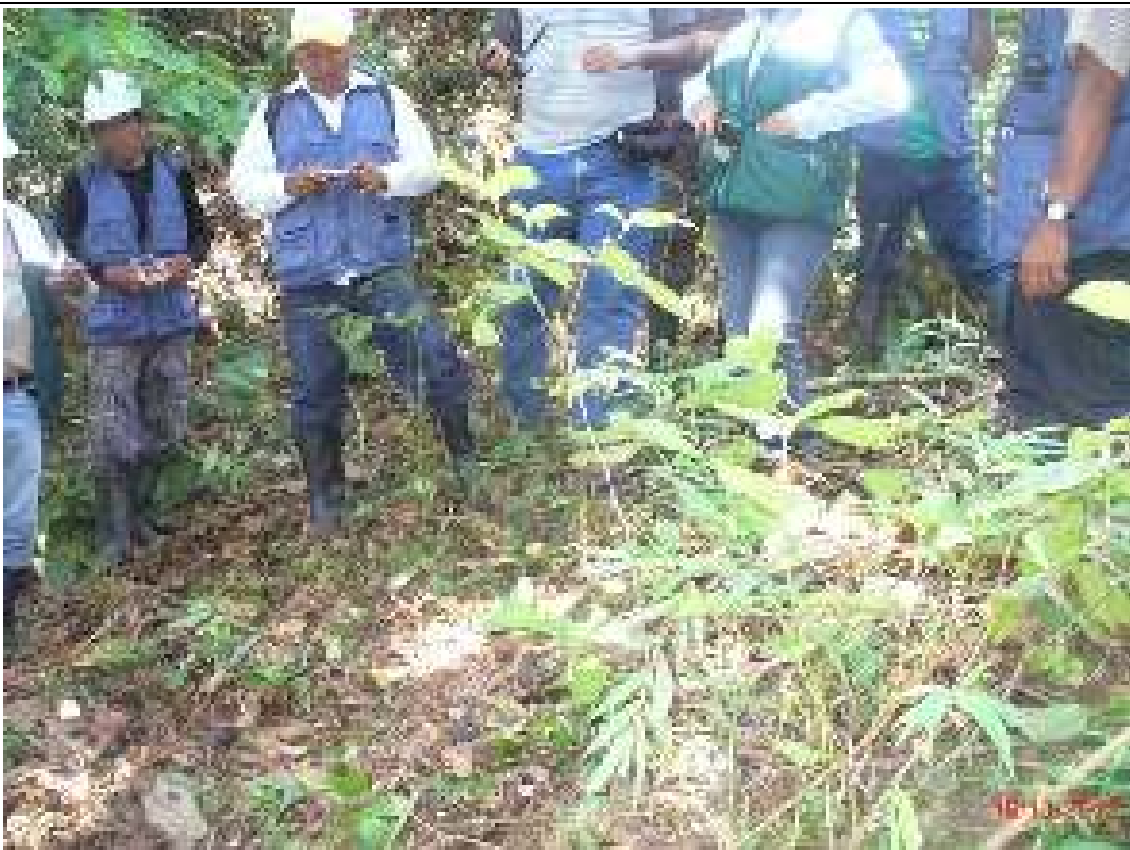
FOTO 2. Se ubicó el punto PAC donde de acuerdo al programa de la Comisión se encontraba un área PAC mal remediado o con contaminación.

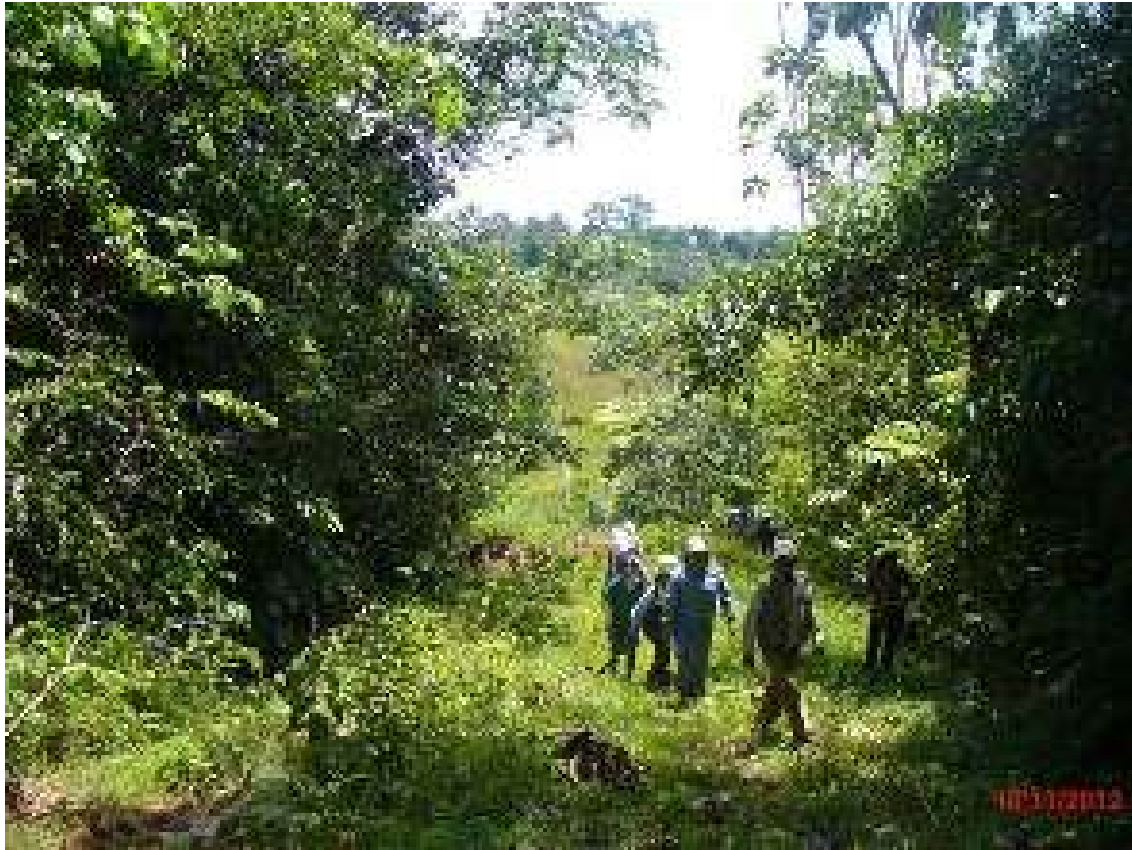
En el lugar de coordenadas 0333456E 9703284 y 0333451E 9703290N se encontró un tramo de la línea de flujo del Pozo CN 08 en aparente mal estado por la presencia de áreas con óxido. Fotos 5 y 6.

FOTO 5. Miembros del Grupo Ambiental de la Comisión Multisectorial caminando a campo traviesa por la selva siguiendo la línea de flujo del Pozo CN08, buscando el derrame reportado por la FEDIQUEP.

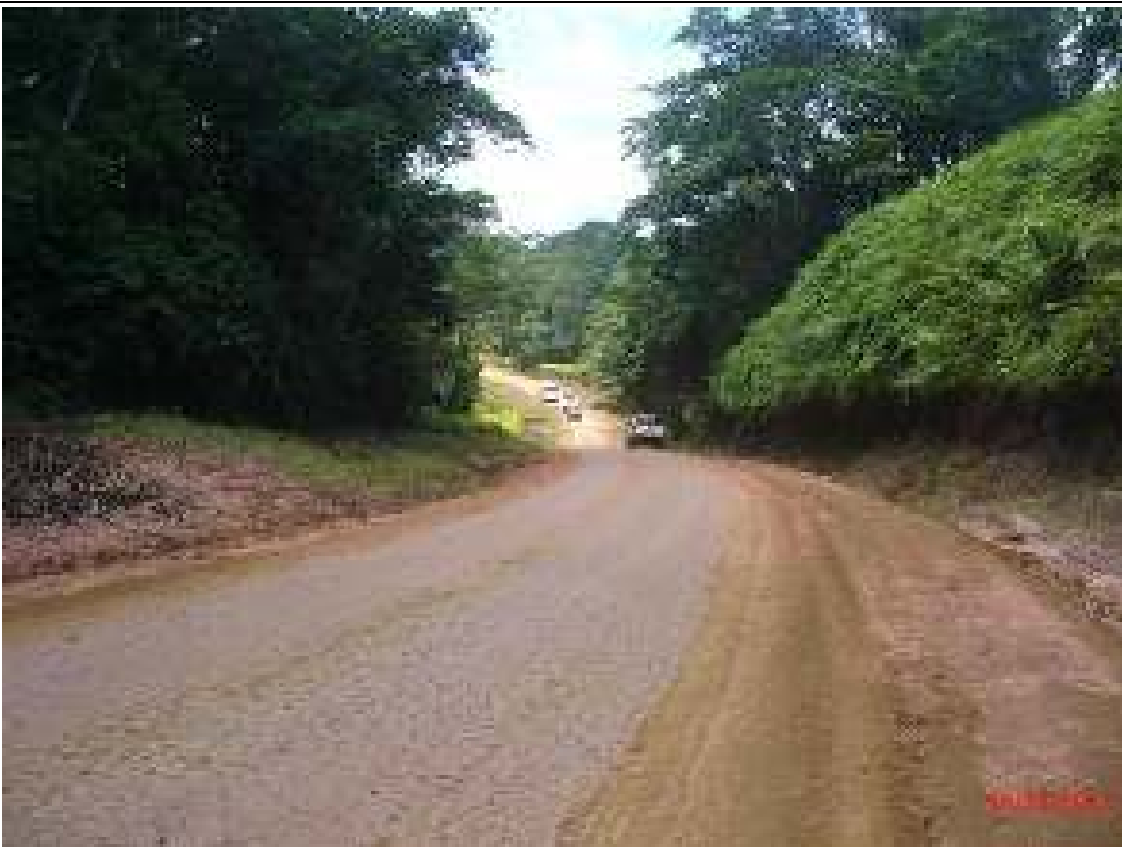
A unos 150 metros del cruce de la carretera existe una quebrada con poca agua, donde a solicitud del señor Aurelio Chino se sacó una muestra de suelo (coordenadas 0333276E 9703320N, a.s.n.m.: 242m). Fotos 10, 11 y 12.

FOTO 10. Vista de la alejada de la quebrada, donde están estacionados los vehículos, donde la FEDIQUEP ha solicitado la obtención de una muestra.

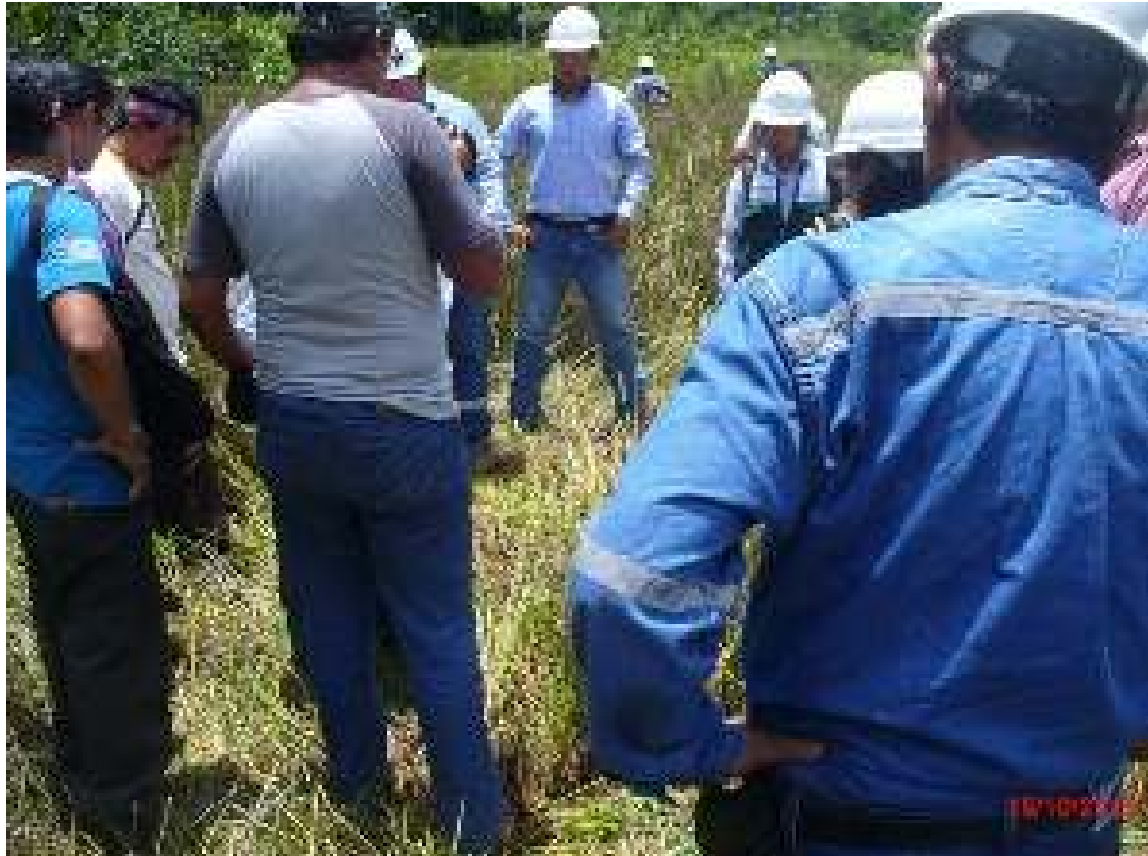
FOTO 11. Representantes del Grupo Ambiental poniéndose de acuerdo para la toma de muestras solicitada por la FEDIQUEP.

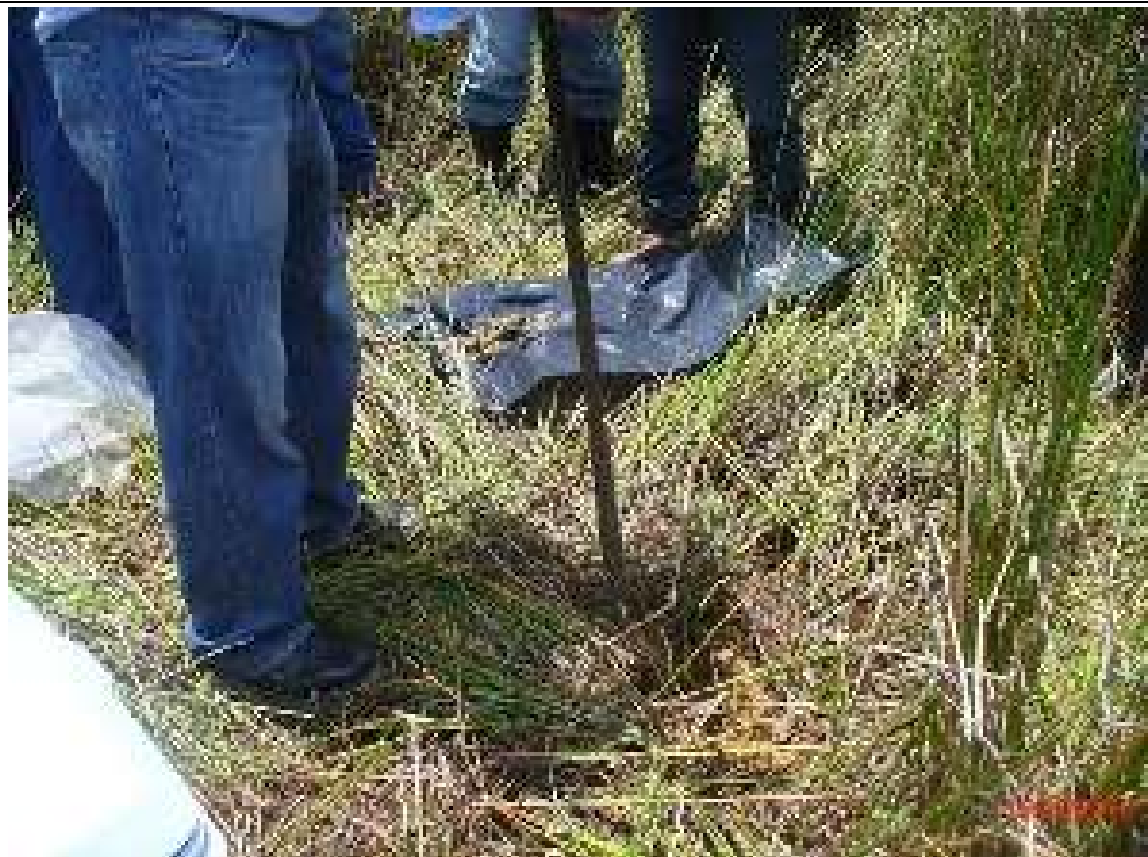
FOTO 12. Personal realizando el muestreo solicitado.

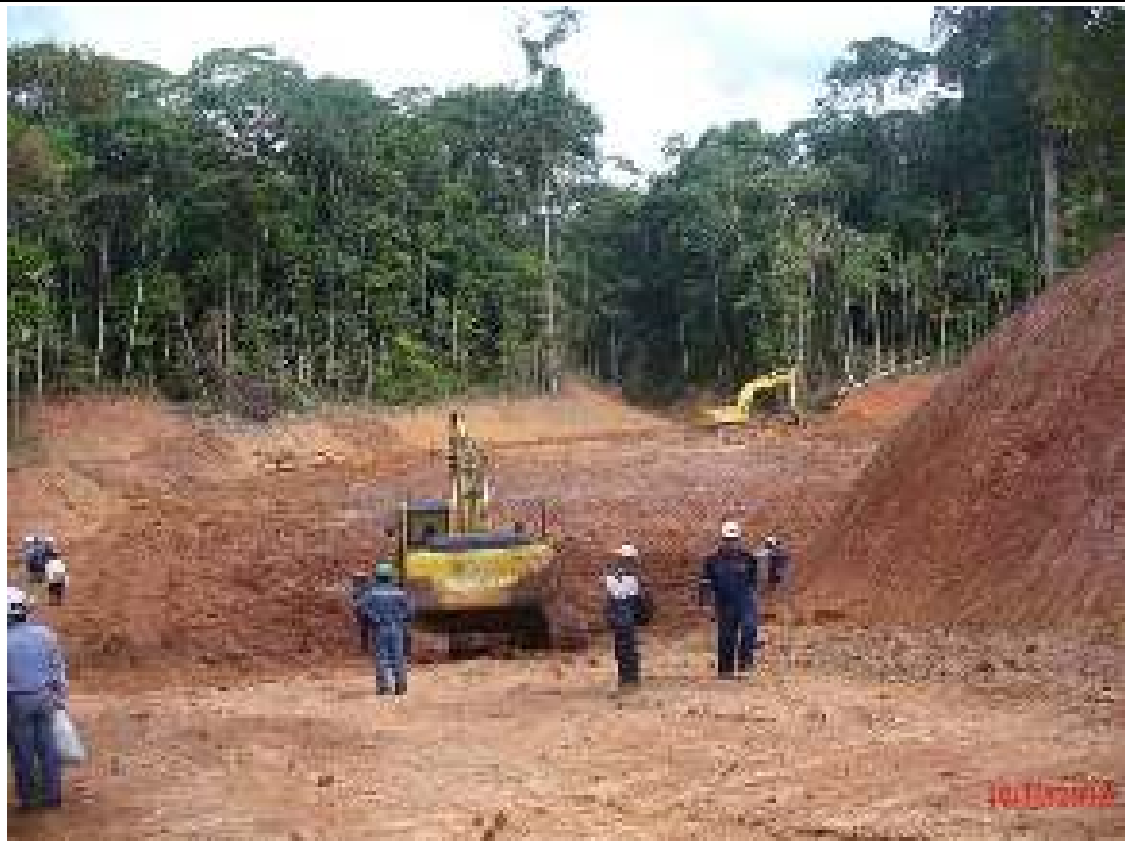
- d. A las 1446 horas se llegó a la Quebrada Shanshocochoa, con coordenadas 0340490E 9692294N, a.s.n.m.: 241m; ubicada en la parte baja de la plataforma donde se encuentra el Pozo CS18, de estado productor; el Pozo CS19, estado ATA y el Pozo CS20 inyector de agua de producción. Se observa en el cabezal del Pozo CS18, manchas de petróleo crudo, producto de la fuga en la conexión del cable para la bomba de fondo (minimandrel). Fotos 13 y 14.

FOTO 14. Bajada hacia la Quebrada Shanshococho, se observa maquinarias de la empresa CORPESA revolviendo el terreno del área.

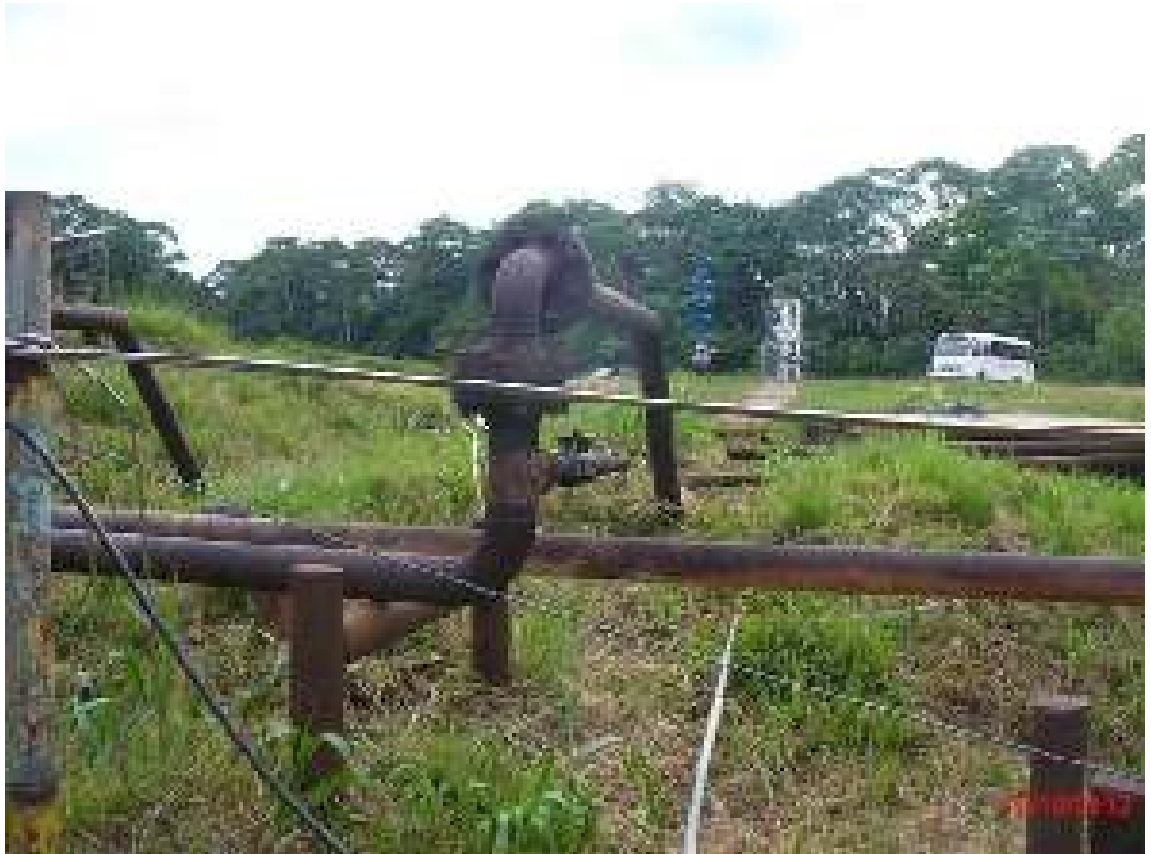
Se ha revisado el estado de las tuberías de producción y de inyección de agua de producción detectando que parte de los ductos cercanos a la plataforma y la quebrada Shanshocochoa se encuentran dañados en el suelo sin ninguna protección contra la corrosión; asimismo, cerca al cruce con la carretera de acceso al pozo y también a la quebrada, se observa que los tubos se encuentran aparentemente en mal estado; así mismo se observó una tubería que ha sido cambiada y abandonada en el mismo lugar con varios orificios por corrosión del tubo. Coordenadas 0340435E 9692042N, a.s.n.m.: 227m. Fotos 18, 19, 20, 21, 22, 23, 24, 25, 26 y 27.

FOTO 18. Tuberías, línea de flujo que sale del Pozo CS18 y de reinyección, que entra al pozo reinyector.

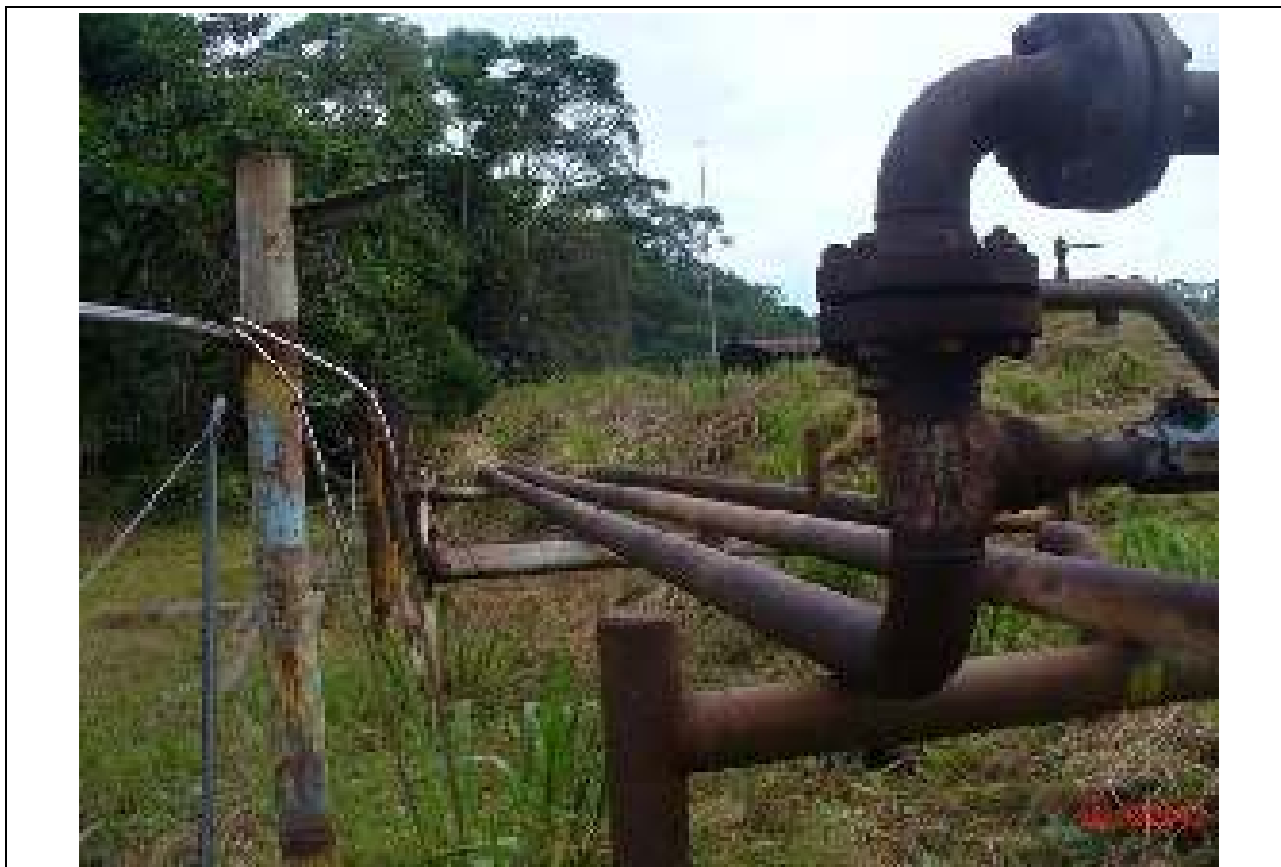
FOTO 19. Tramo al costado del terraplén donde se observa que esta parte está sobre soportes.

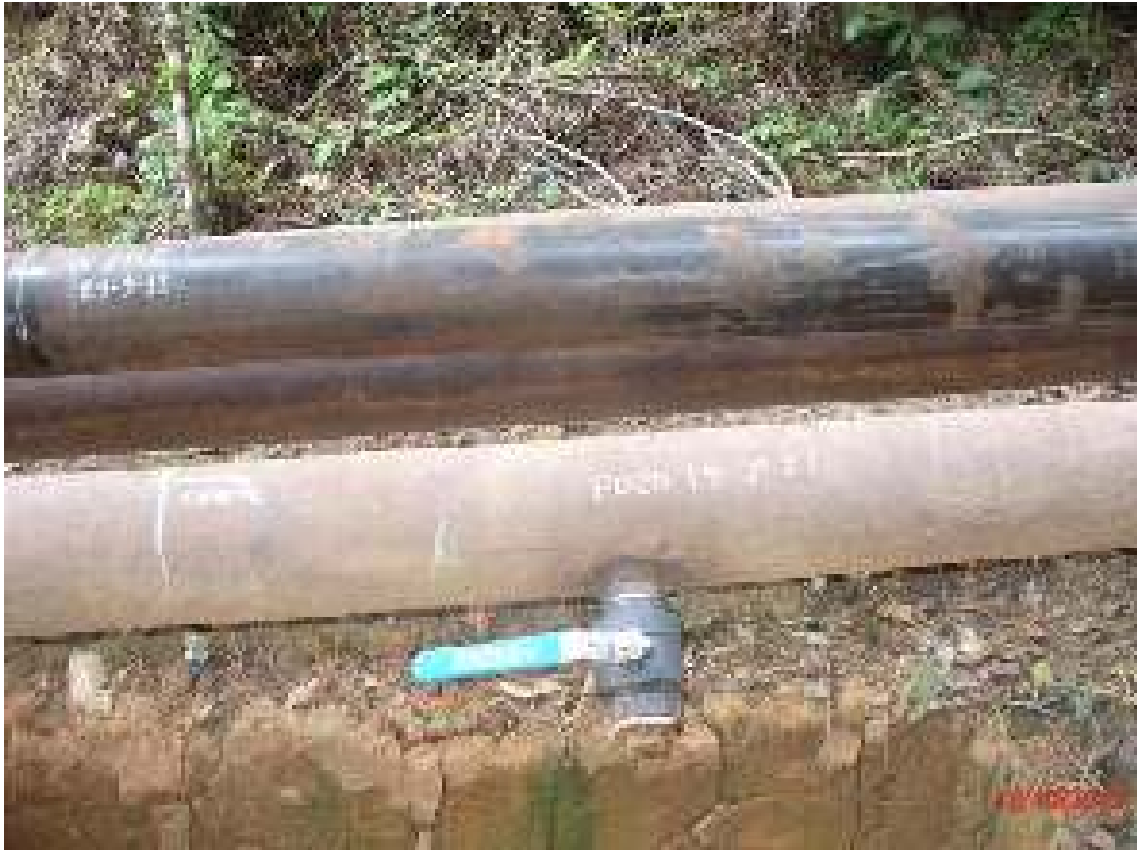
FOTO 23. Vista de la línea de flujo del Pozo CS 20 de reinyección del agua de producción con una válvula de 2'0" y una tubería nueva para el cambio de tramo.

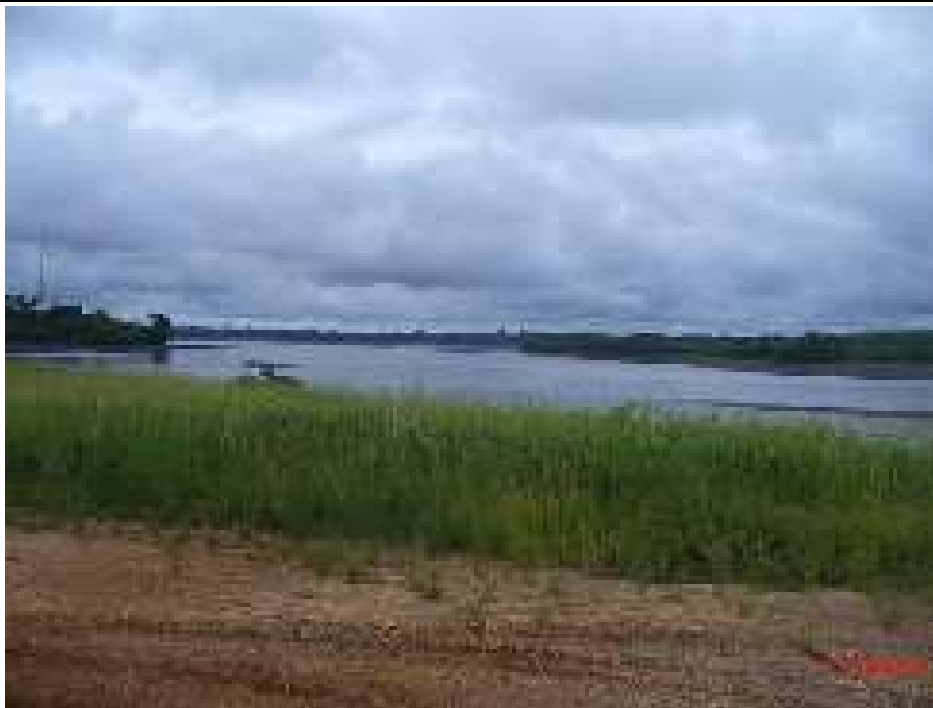
FOTO 27. Con esta vista se puede observar la cercanía de las tuberías en mal estado junto al inicio de la quebrada Shanshocochoa

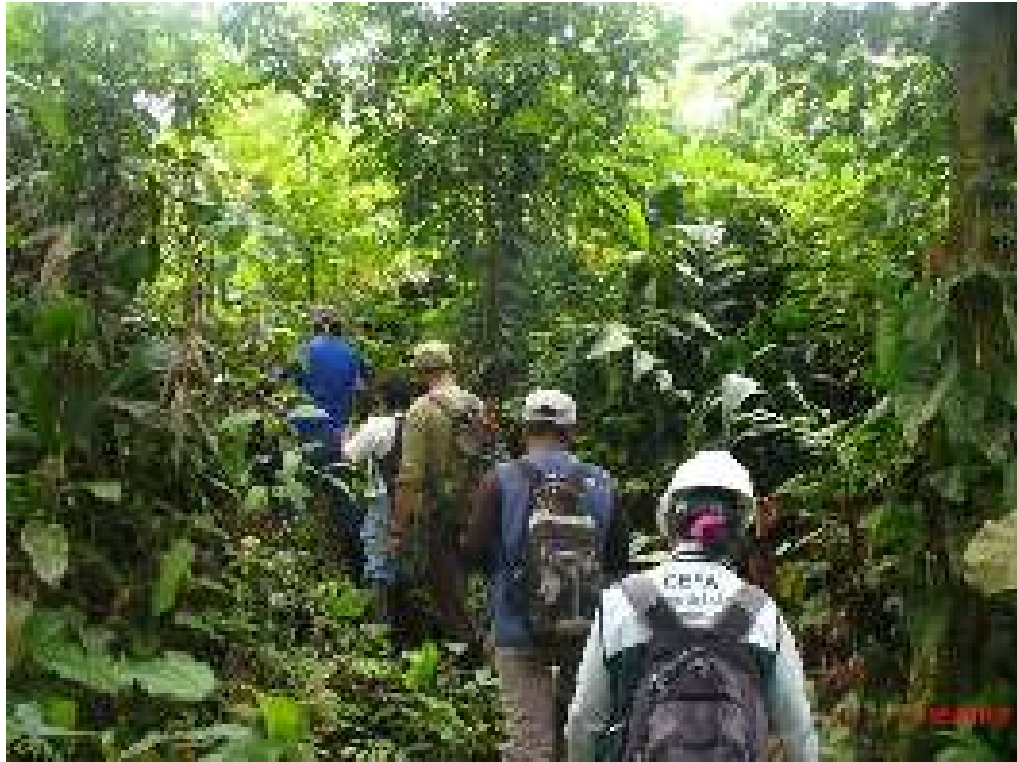
#### **17.10.12** Visita a un área cercana a la Comunidad Los Jardines que coincide con las instalaciones de la empresa PLUSPETROL. Foto 28.

FOTO 28. Vista del río Pastaza en cuya margen se encuentra la Comunidad Nativa Los Jardines

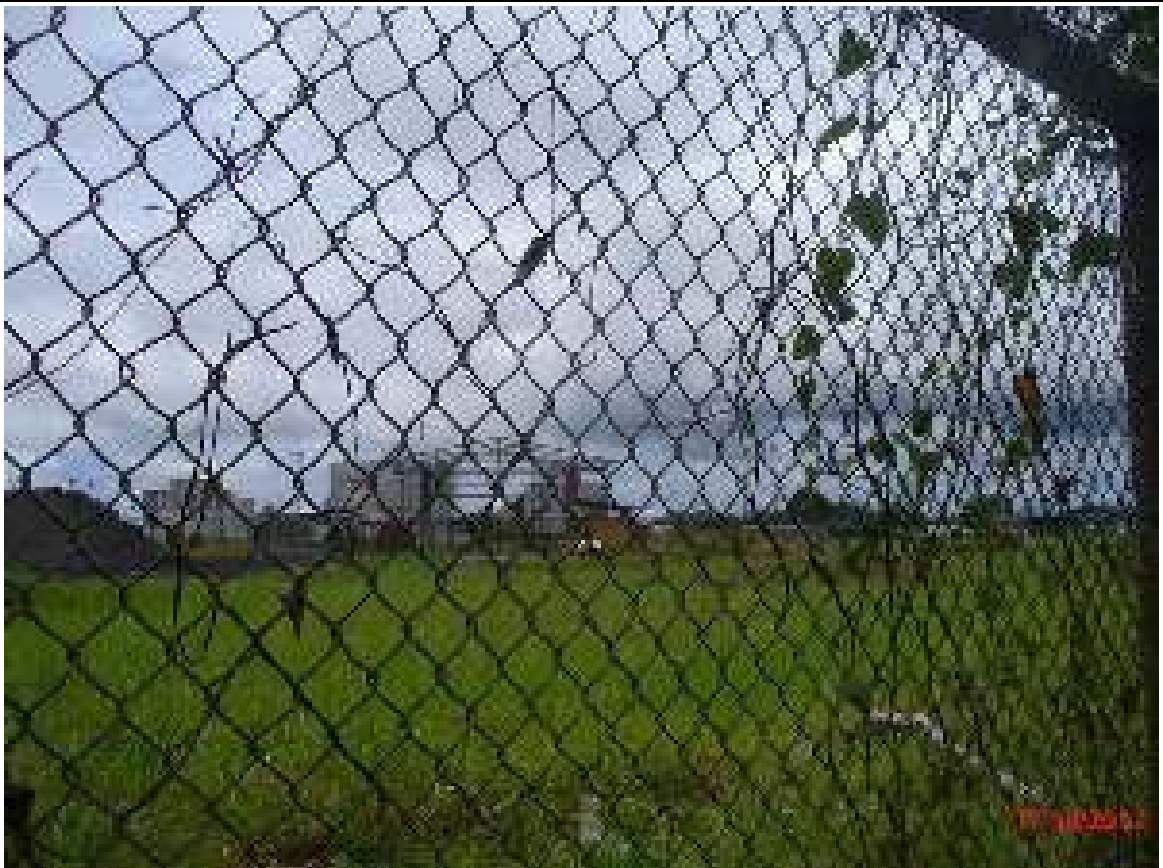
A las 10:46 horas se llegó al primer punto solicitado por las CCNN, que consiste en un suelo inundable por la quebrada Ismakaño (coordenadas 0338834E 9688698N, a.s.n.m.: 208m). Fotos 29, 30, 31 y 32.

FOTO 31. Otra vista del sitio donde se observa la presencia de sustancias oleosas.

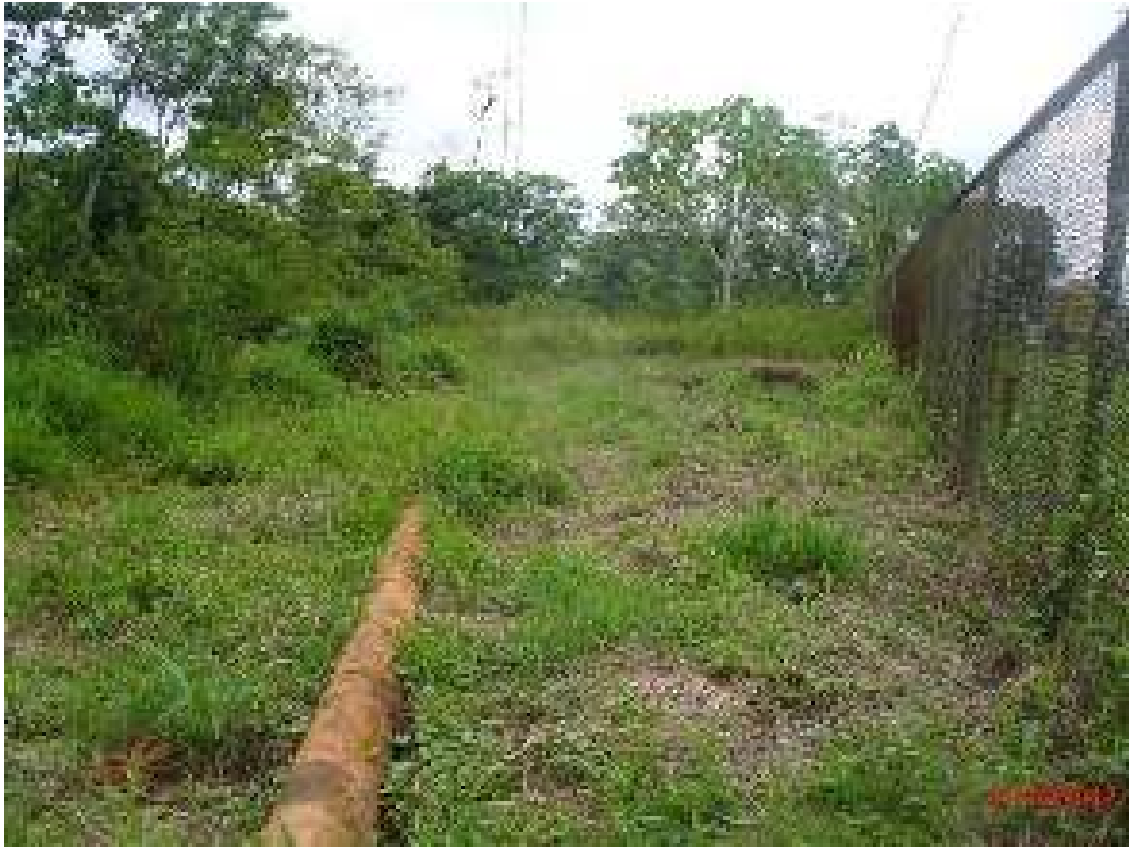
El cuarto punto solicitado con coordenadas 0338386E 9689255, a.s.n.m.: 218m; corresponde a un área cercana al área industrial (Patio de Recuperables), donde de acuerdo al representante de PLUSPETROL, Ing. Carlos Rodríguez, se produjo un derrame de aceite dieléctrico realizado por personas extrañas, quienes derramaron el producto para llevarse los cilindros vacíos. Foto 34.

FOTO 34. Vista del lugar denunciado por contaminación. El sitio si estuvo contaminado por el derrame de aceite dieléctrico, cuando personas extrañas vaciaron el aceite para sustraer cilindros que contenían el aceite.
